環狀線北環段Y20(不含)~Y23(含)土建及水電環控區段標工程

環狀線CF680B區段標道路巡查照片

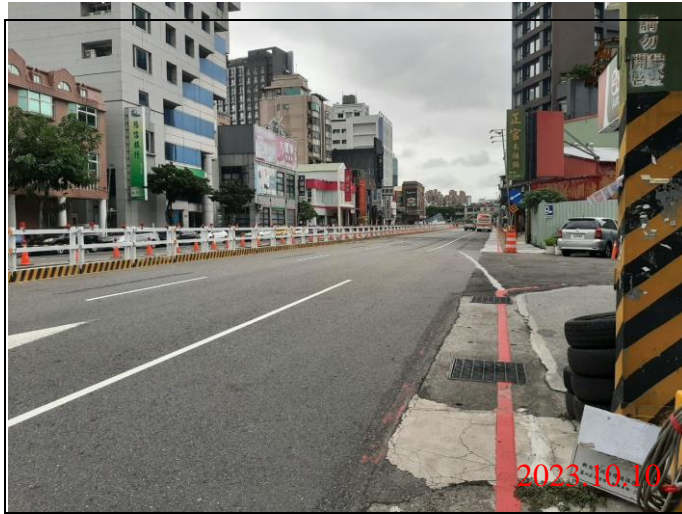
巡查日期地點：112.10.10/ Y21車站
照片說明：路面狀況

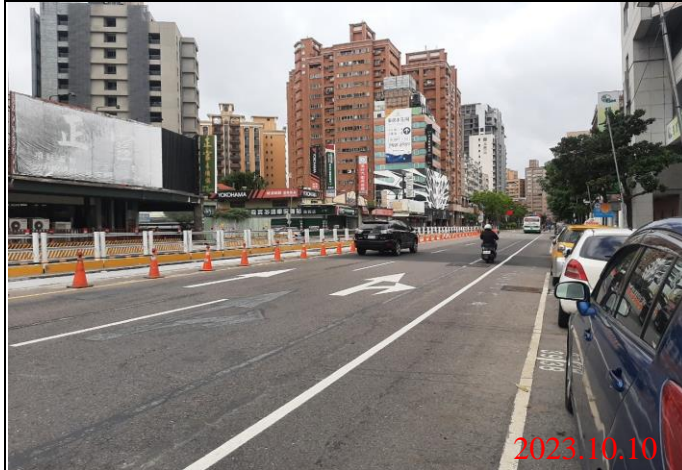
巡查日期地點：112.10.10/ Y21車站
照片說明：路面狀況

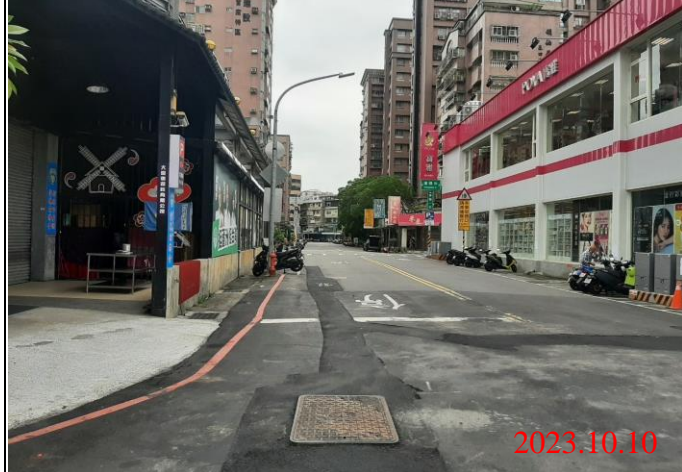
巡查日期地點：112.10.10/ Y21車站
照片說明：路面狀況

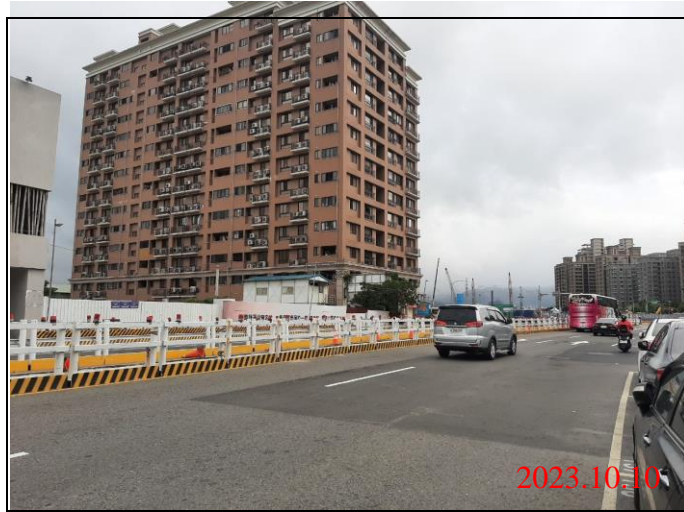
巡查日期地點：112.10.10/ Y22車站
照片說明：路面狀況

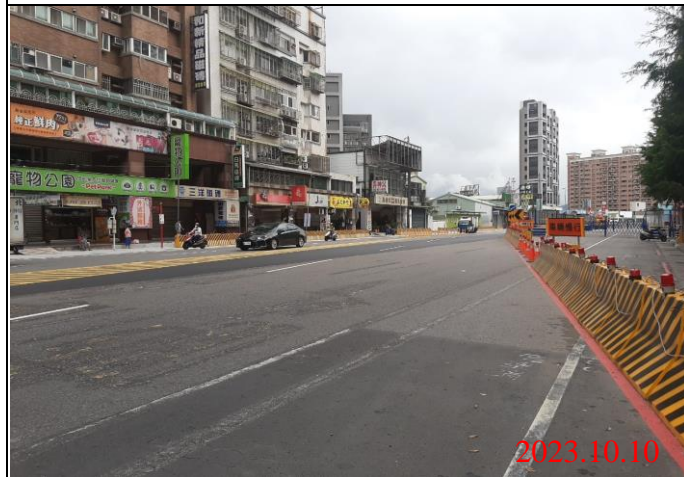
巡查日期地點：112.10.10/ Y22車站
照片說明：路面狀況

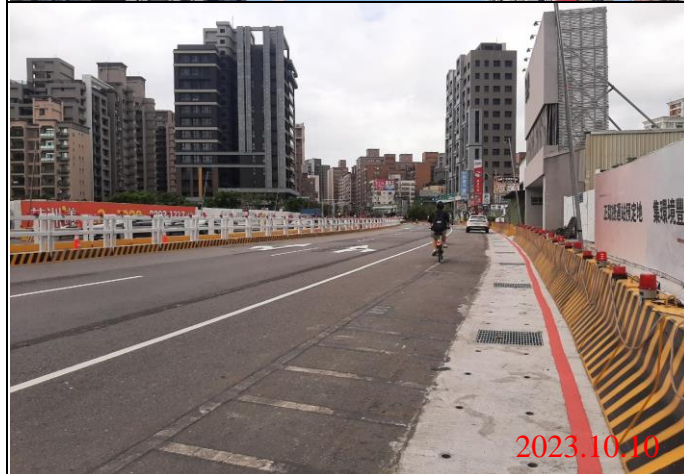
巡查日期地點：112.10.10/ Y22車站
照片說明：路面狀況

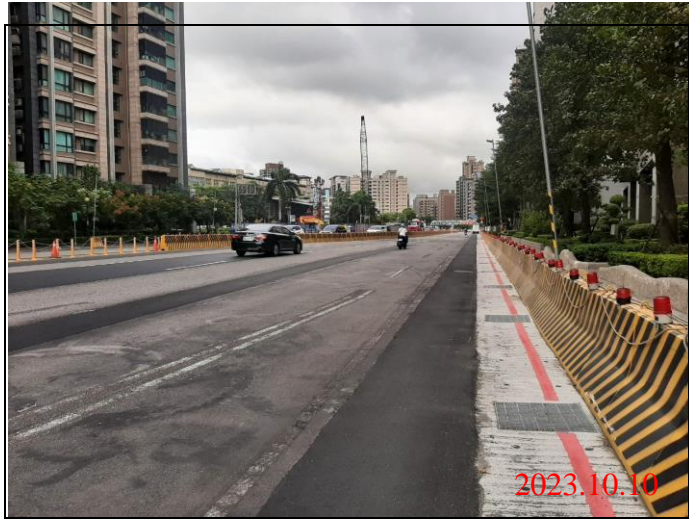
巡查日期地點：112.10.10/ Y23車站
照片說明：路面狀況

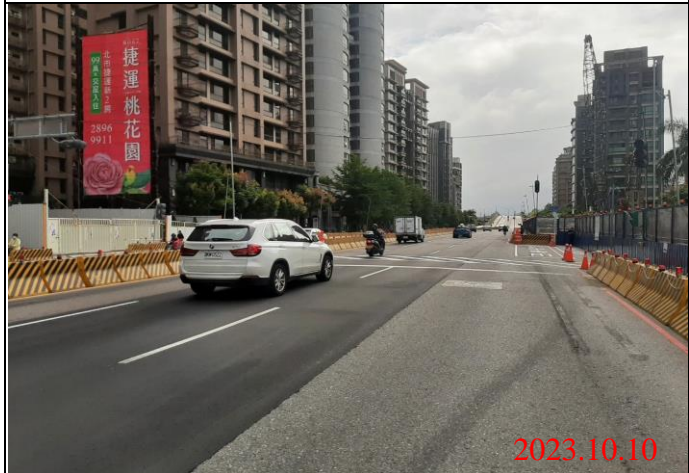
巡查日期地點：112.10.10/ Y23車站
照片說明：路面狀況

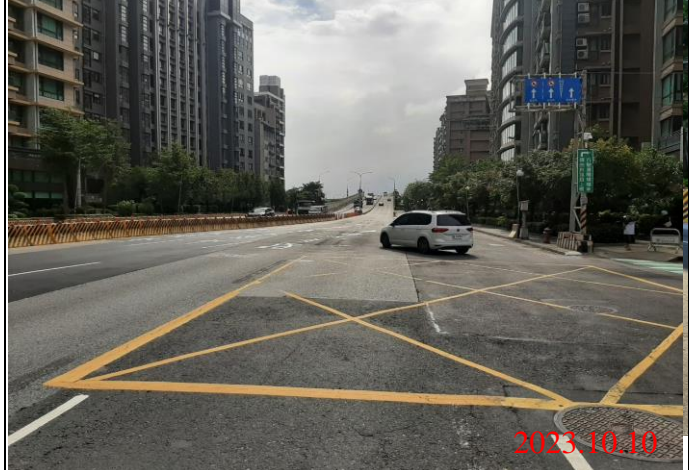
巡查日期地點：112.10.10/ Y23車站
照片說明：路面狀況

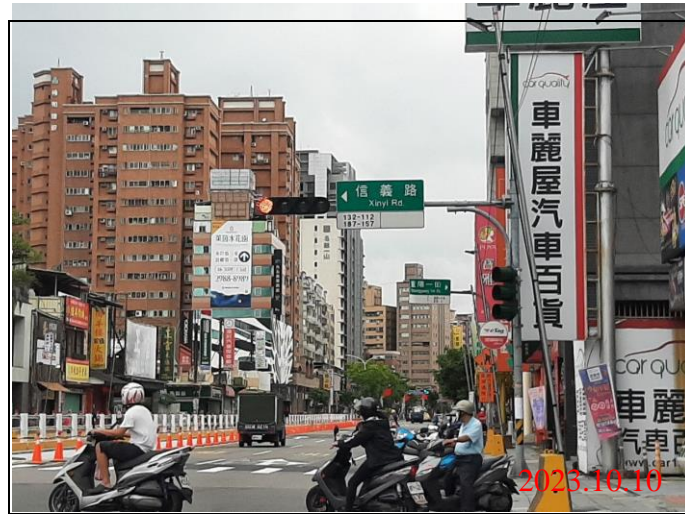
巡查日期地點：112.10.10/ Y21車站
照片說明：牌面設置狀況

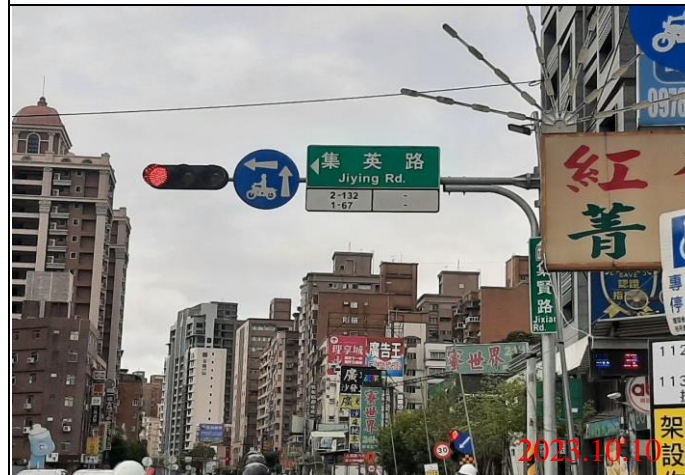
巡查日期地點：112.10.10/ Y22車站
照片說明：牌面設置狀況

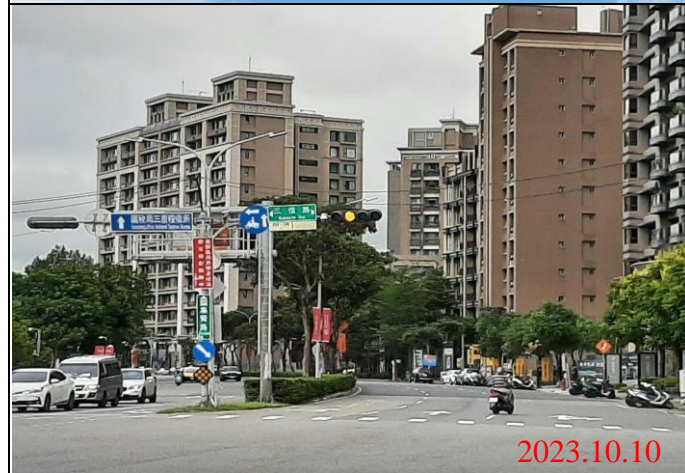
巡查日期地點：112.10.10/ Y23車站
照片說明：牌面設置狀況
