環狀線北環段Y20(不含)~Y23(含)土建及水電環控區段標工程

日期: 112年10月11日

環狀線CF680B區段標道路巡查照片

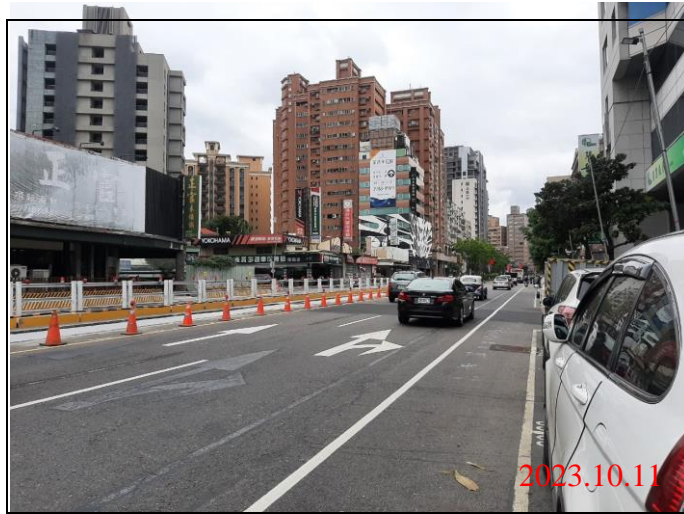
巡查日期地點：112.10.11/ Y21車站
照片說明：路面狀況

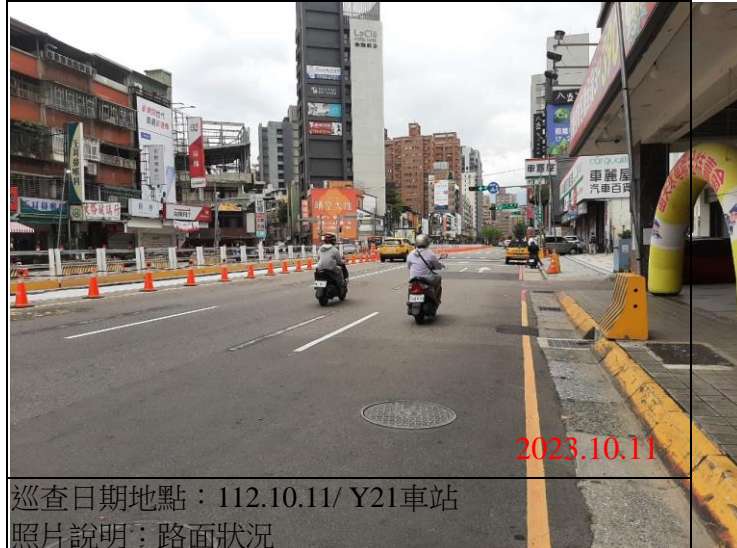
巡查日期地點：112.10.11/ Y21車站
照片說明：路面狀況

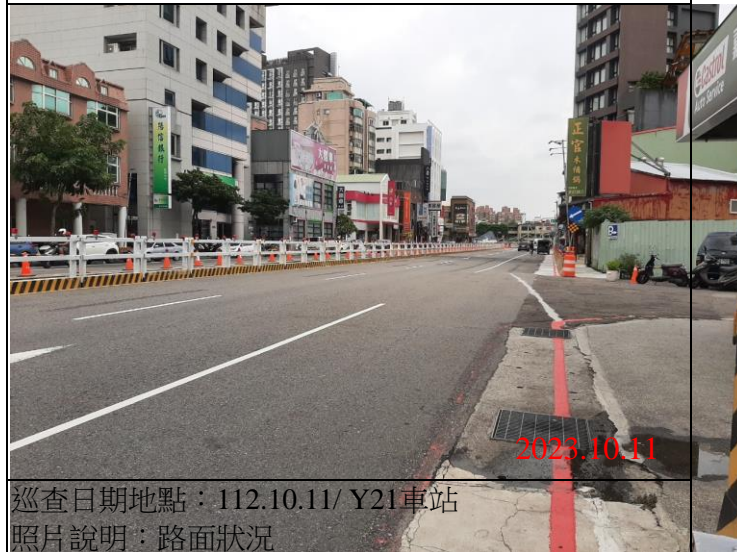
巡查日期地點：112.10.11/ Y21車站
照片說明：路面狀況

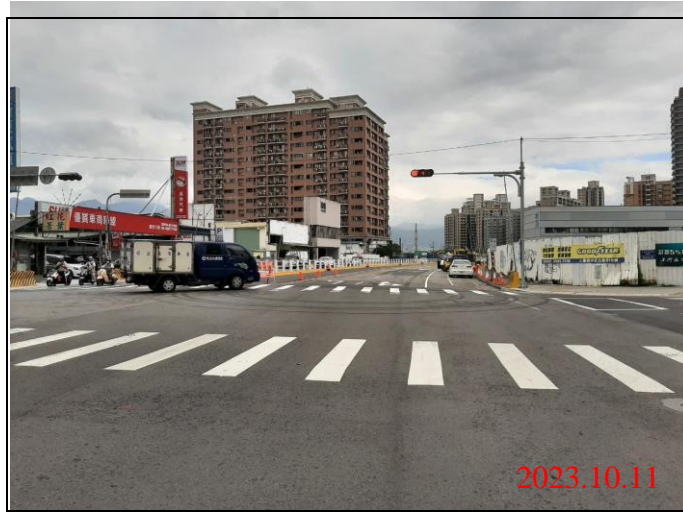
巡查日期地點：112.10.11/ Y22車站
照片說明：路面狀況

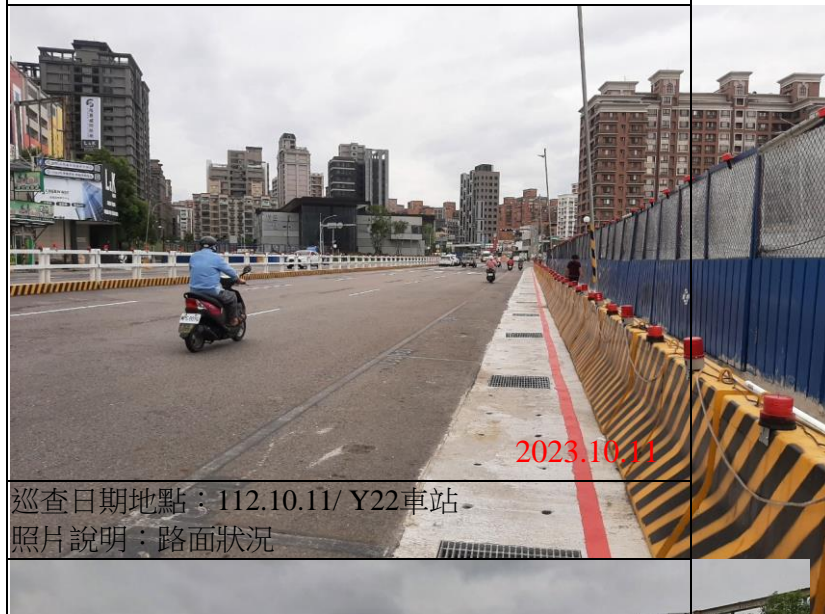
巡查日期地點：112.10.11/ Y22車站
照片說明：路面狀況

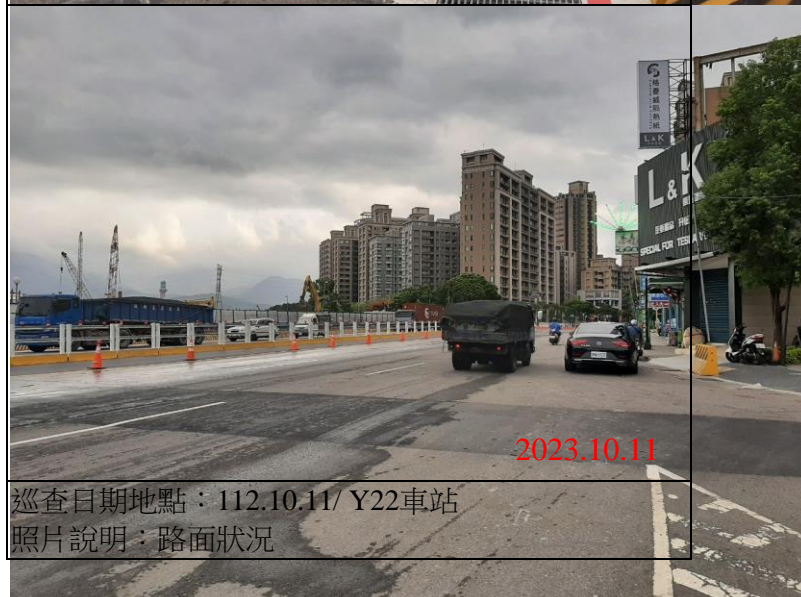
巡查日期地點：112.10.11/ Y22車站
照片說明：路面狀況

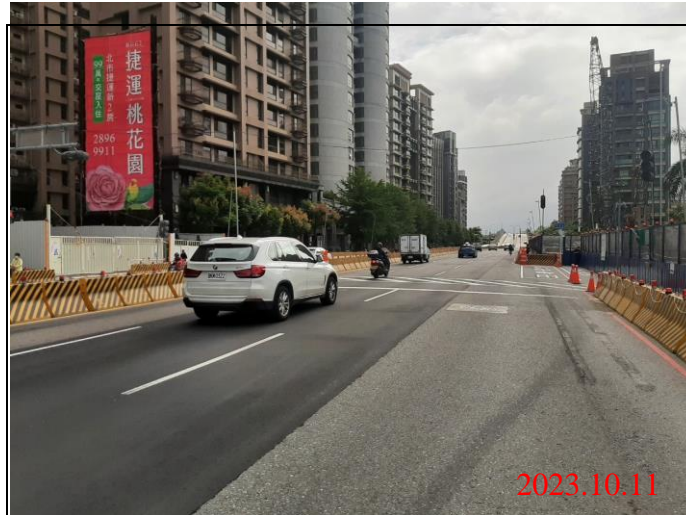
巡查日期地點：112.10.11/ Y23車站
照片說明：路面狀況

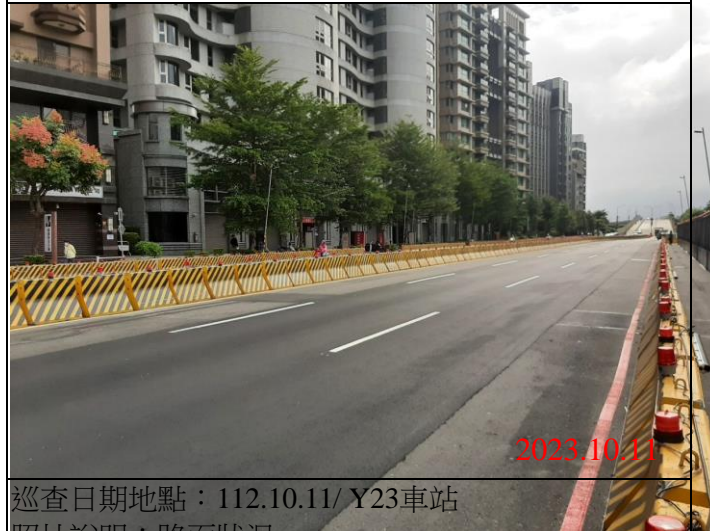
巡查日期地點：112.10.11/ Y23車站
照片說明：路面狀況

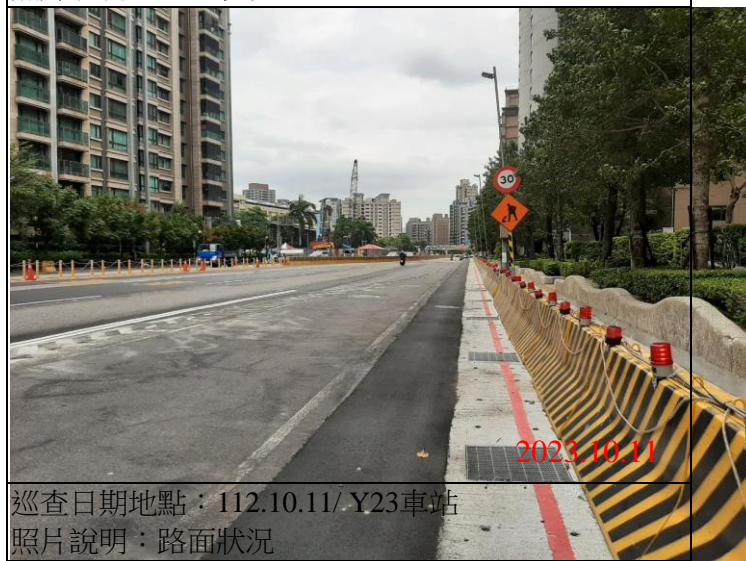
巡查日期地點：112.10.11/ Y23車站
照片說明：路面狀況

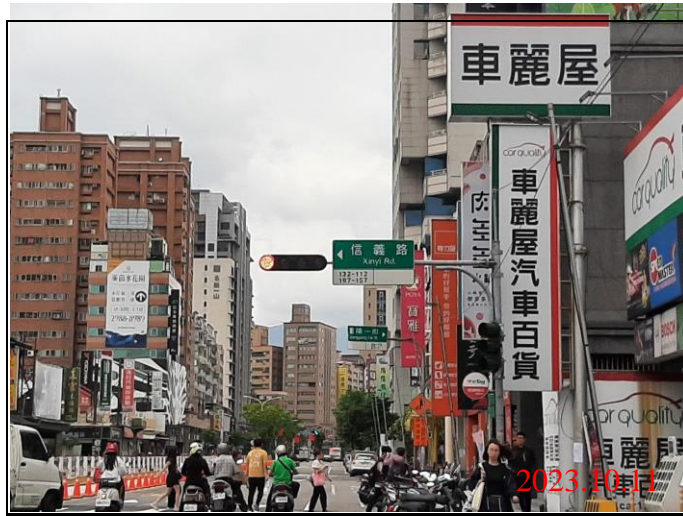
巡查日期地點：112.10.11/ Y21車站
照片說明：牌面設置狀況

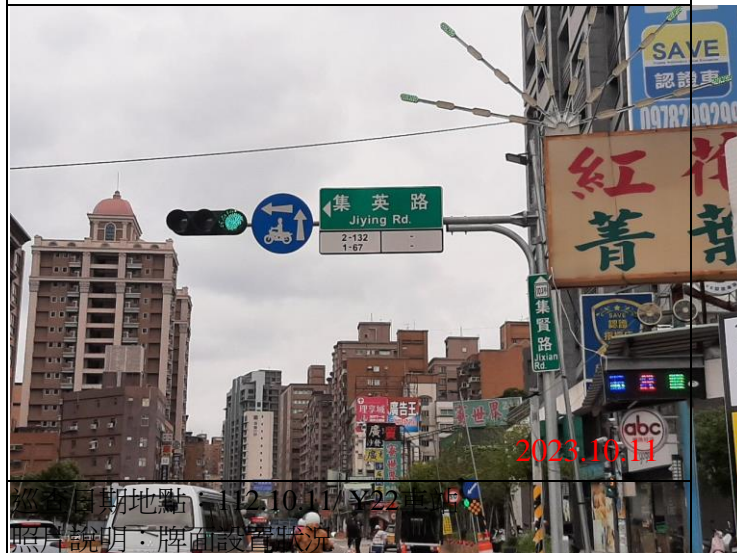
巡查日期地點：112.10.11/ Y22車站
照片說明：牌面設置狀況

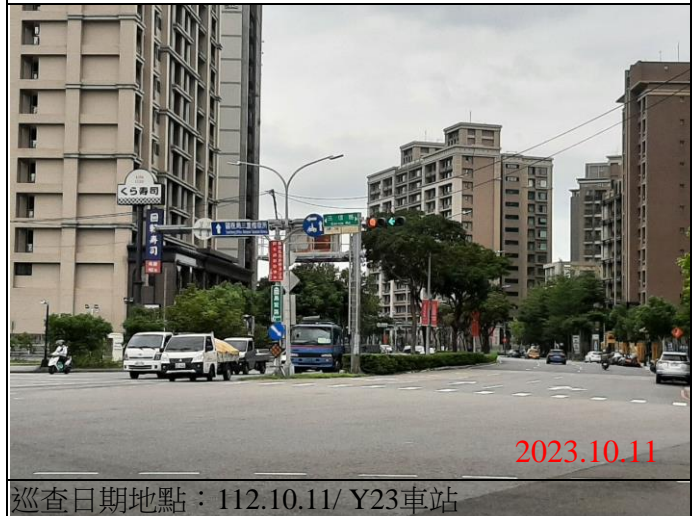
巡查日期地點：112.10.11/ Y23車站
照片說明：牌面設置狀況

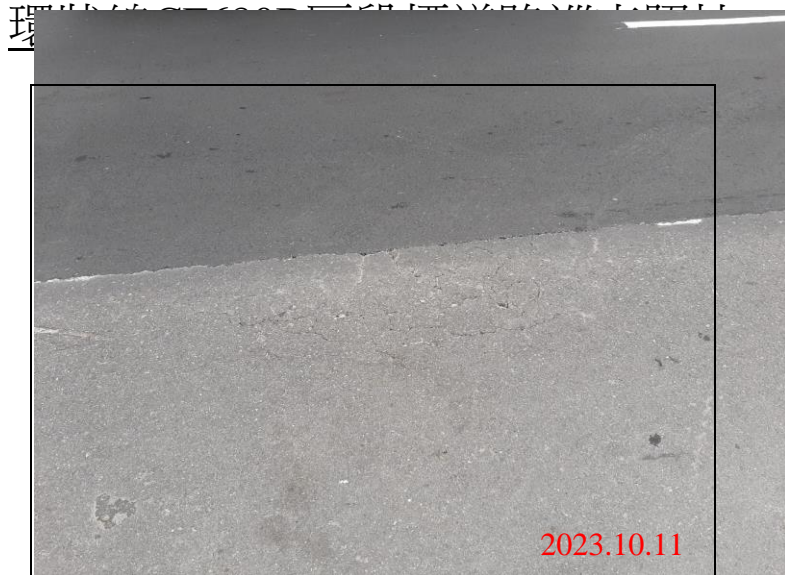
巡查日期地點：112.10.11/ Y23車站
照片說明：路面龜裂狀況

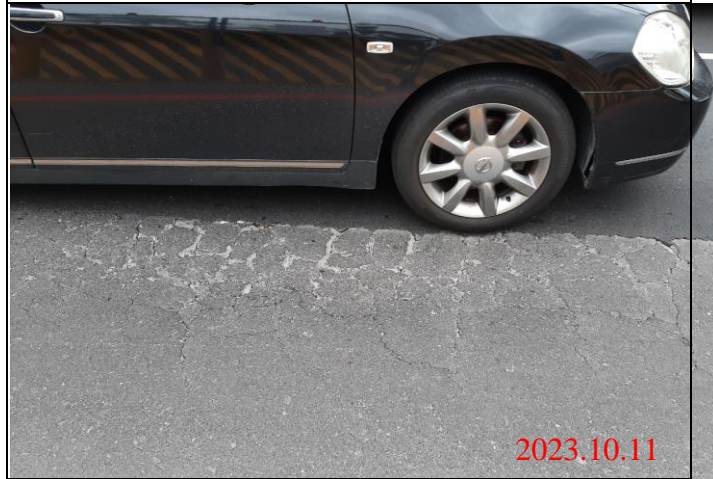
巡查日期地點：112.10.11/ Y23車站
照片說明：路面龜裂狀況

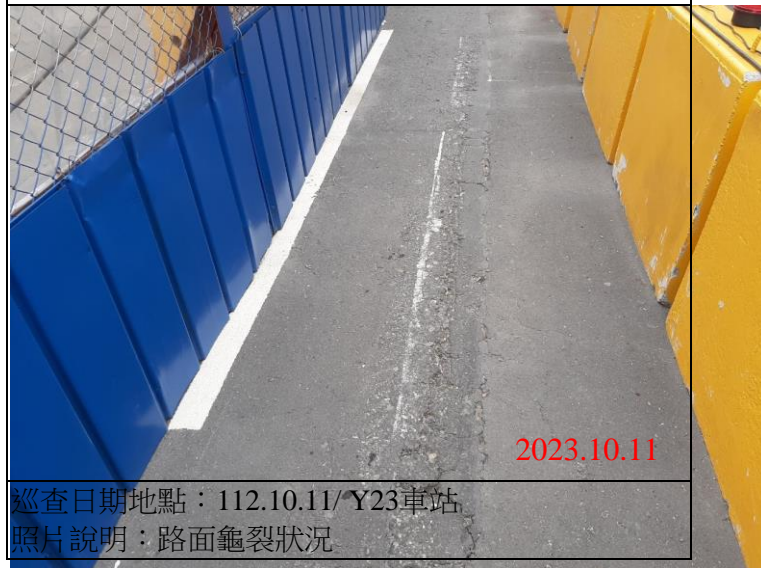
巡查日期地點：112.10.11/ Y23車站
照片說明：路面龜裂狀況

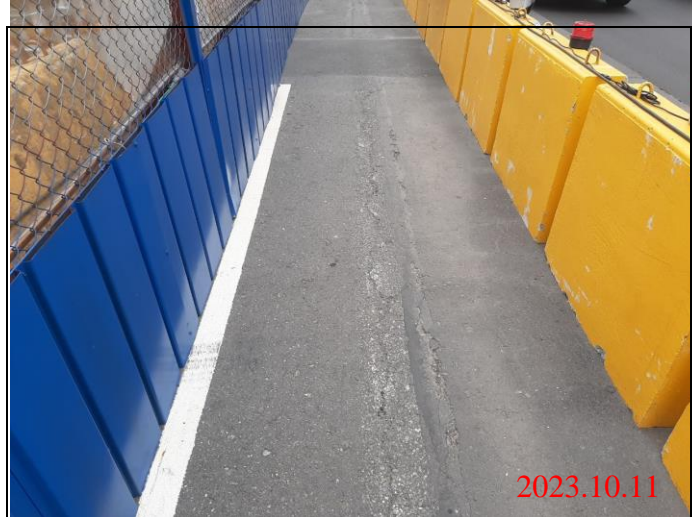
巡查日期地點：112.10.11/ Y23車站
照片說明：路面龜裂狀況

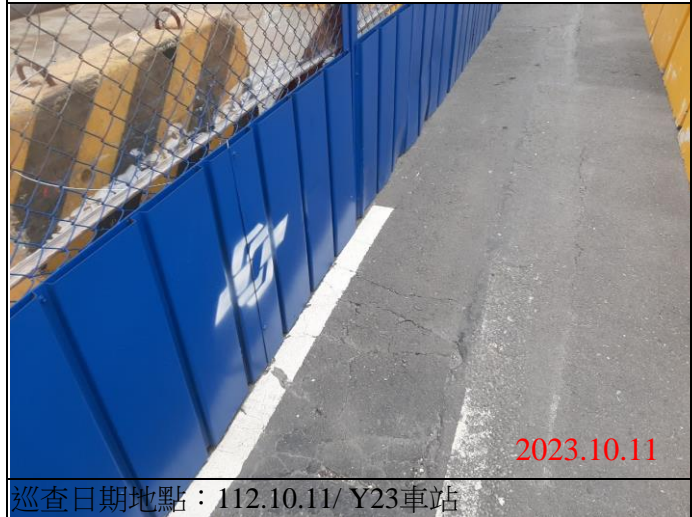
巡查日期地點：112.10.11/ Y23車站
照片說明：路面龜裂狀況

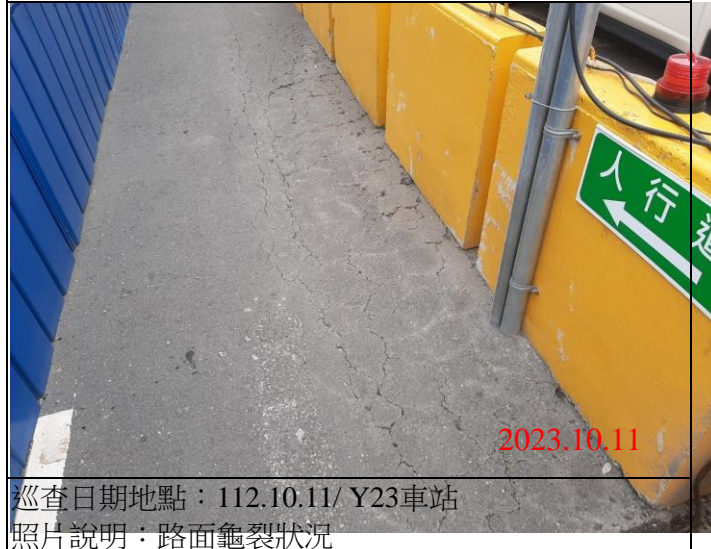
巡查日期地點：112.10.11/ Y23車站
照片說明：路面龜裂狀況

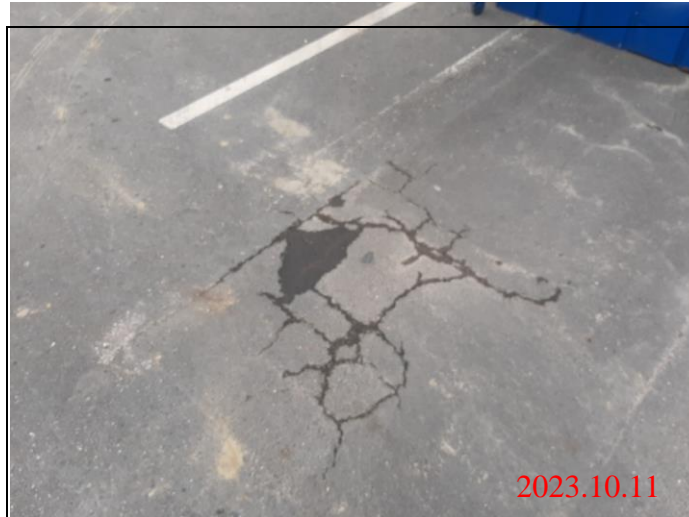
巡查日期地點：112.10.11/ Y23車站
照片說明：路面龜裂狀況

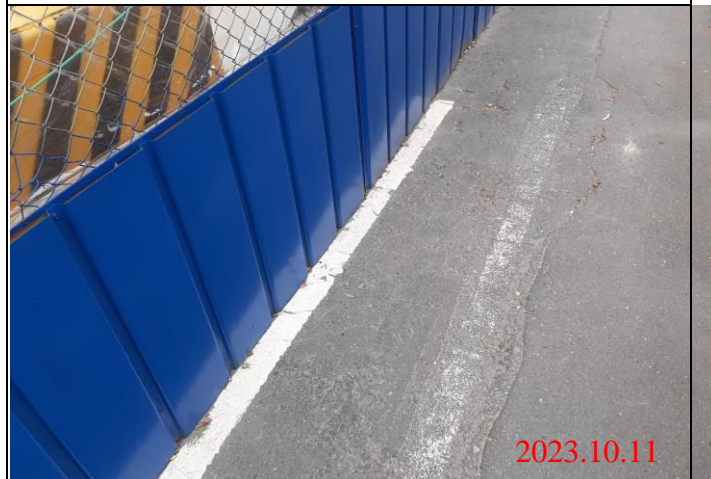
巡查日期地點：112.10.11/ Y23車站
照片說明：路面龜裂狀況

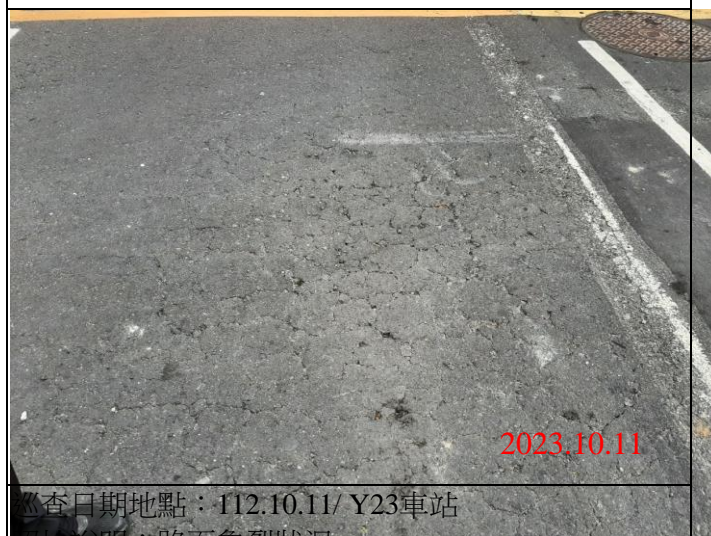
巡查日期地點：112.10.11/ Y23車站
照片說明：路面龜裂狀況
