環狀線北環段Y20(不含)~Y23(含)土建及水電環控區段標工程

日期: 112年10月12日

環狀線CF680B區段標道路巡查照片

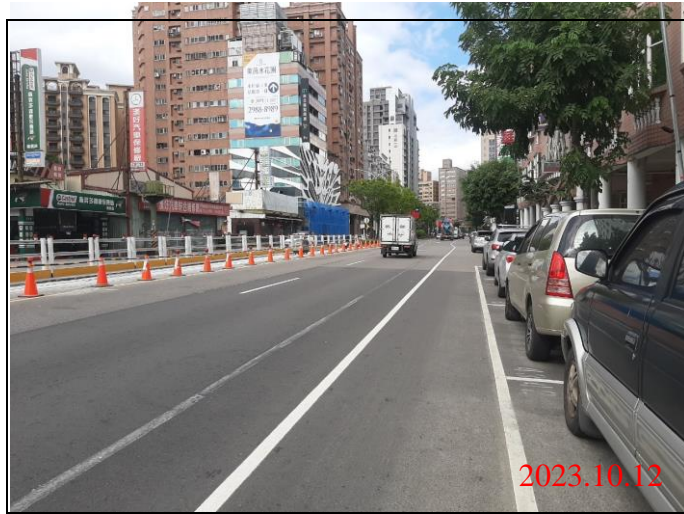
巡查日期地點：112.10.12/ Y21車站
照片說明：路面狀況

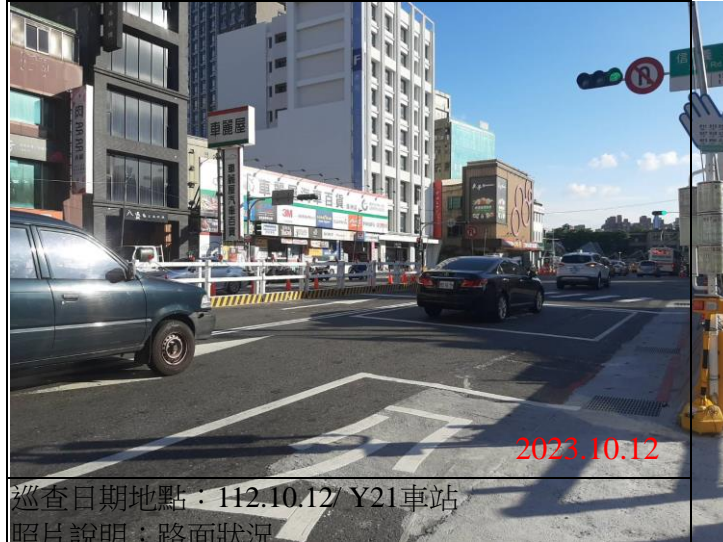
巡查日期地點：112.10.12/ Y21車站
照片說明：路面狀況

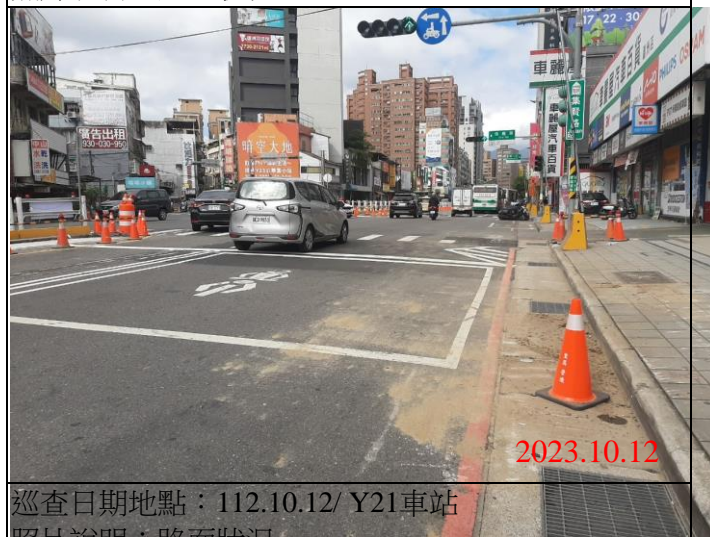
巡查日期地點：112.10.12/ Y21車站
照片說明：路面狀況

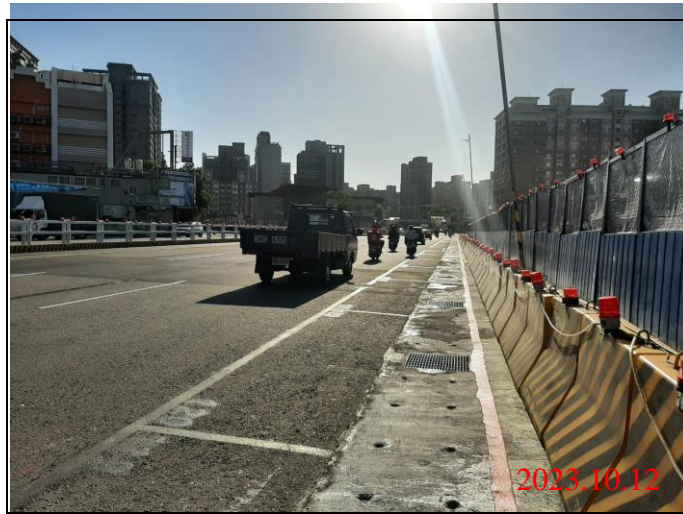
巡查日期地點：112.10.12/ Y22車站
照片說明：路面狀況

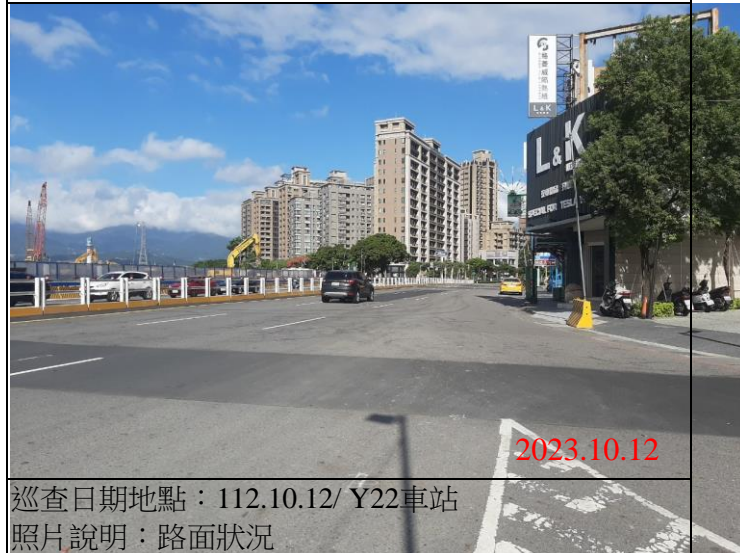
巡查日期地點：112.10.12/ Y22車站
照片說明：路面狀況

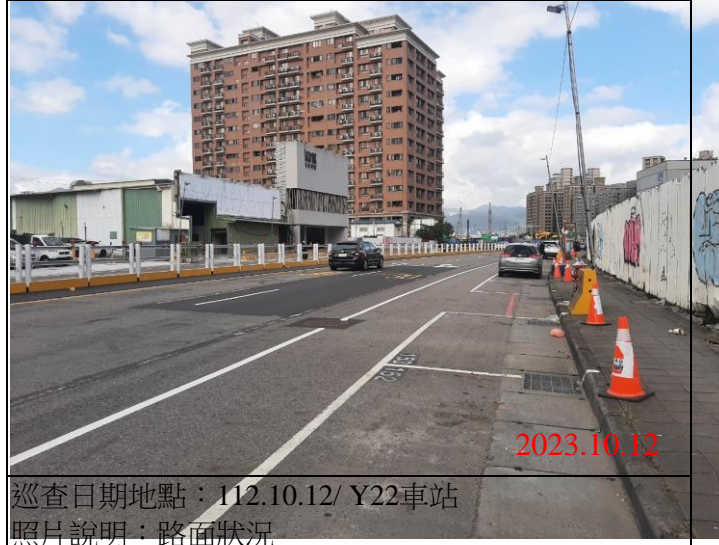
巡查日期地點：112.10.12/ Y22車站
照片說明：路面狀況

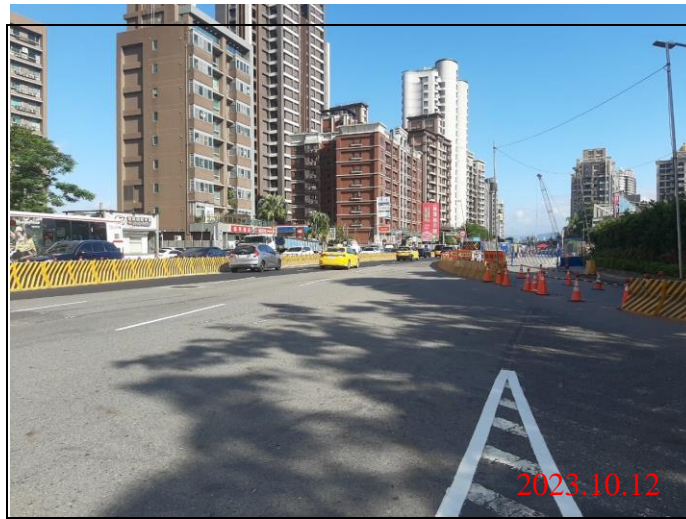
巡查日期地點：112.10.12/ Y23車站
照片說明：路面狀況

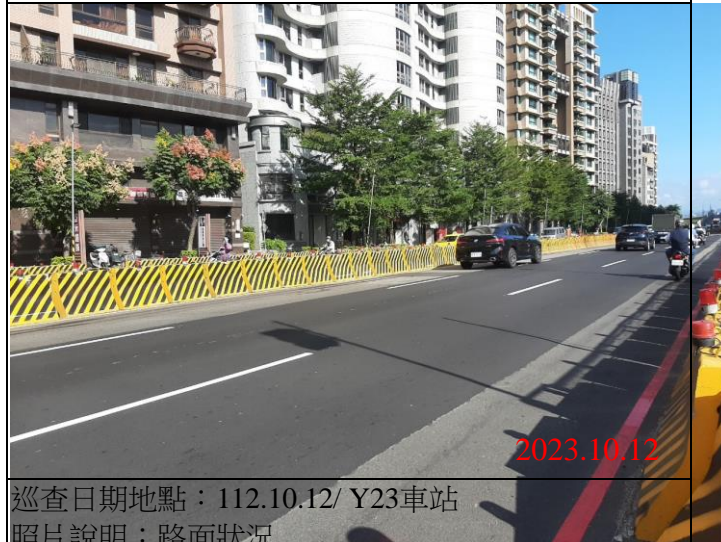
巡查日期地點：112.10.12/ Y23車站
照片說明：路面狀況

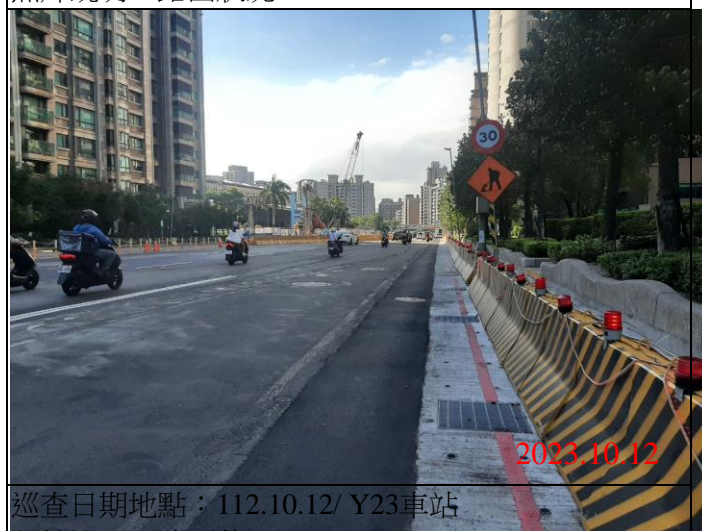
巡查日期地點：112.10.12/ Y23車站
照片說明：路面狀況

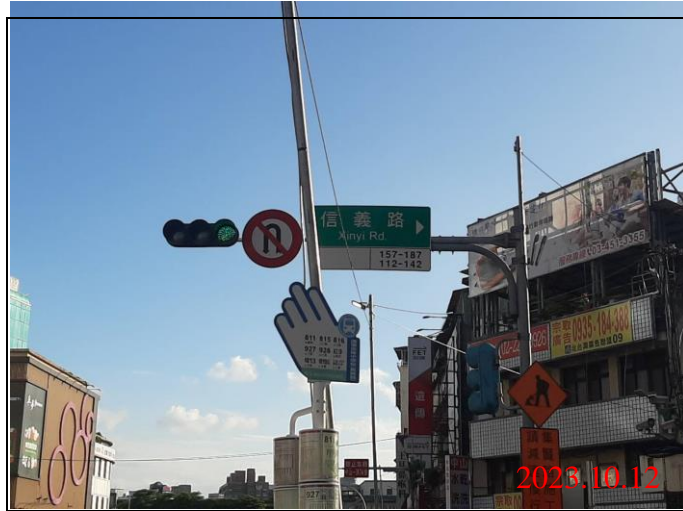
巡查日期地點：112.10.12/ Y21車站
照片說明：牌面設置狀況

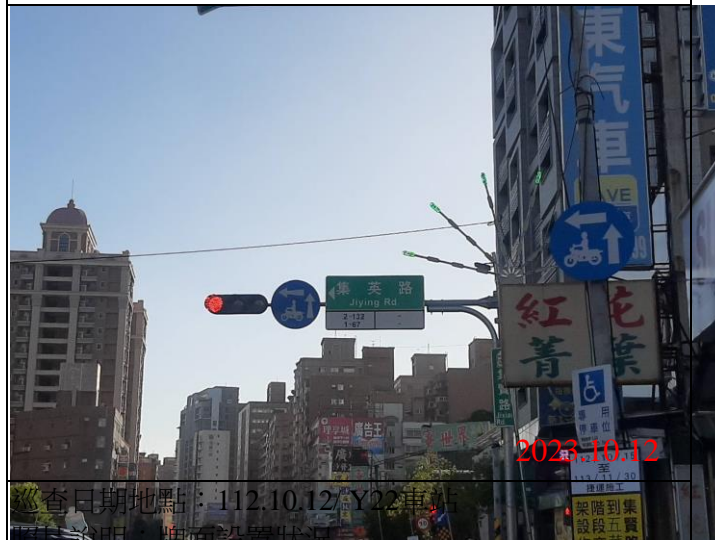
巡查日期地點：112.10.12/ Y22車站
照片說明：牌面設置狀況

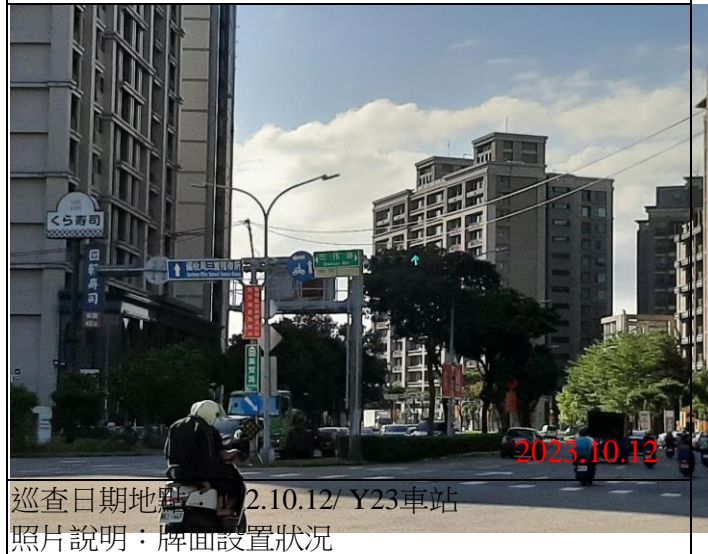
巡查日期地點：112.10.12/ Y23車站
照片說明：牌面設置狀況
