環狀線北環段Y20(不含)~Y23(含)土建及水電環控區段標工程

日期: 112年10月13日

環狀線CF680B區段標道路巡查照片

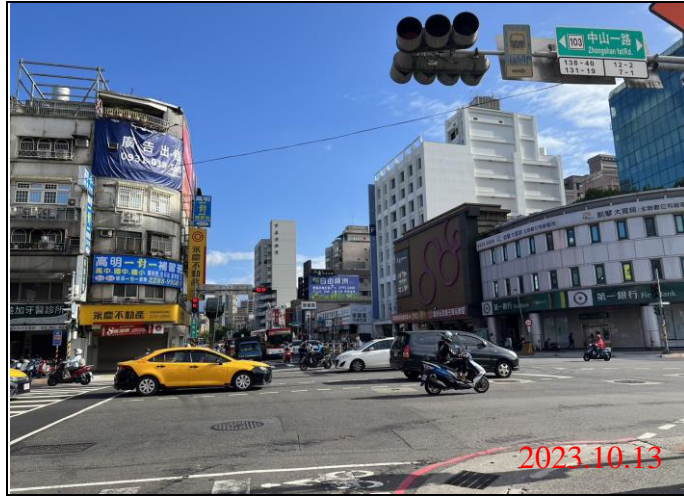
巡查日期地點：112.10.13/ Y21車站
照片說明：路面狀況

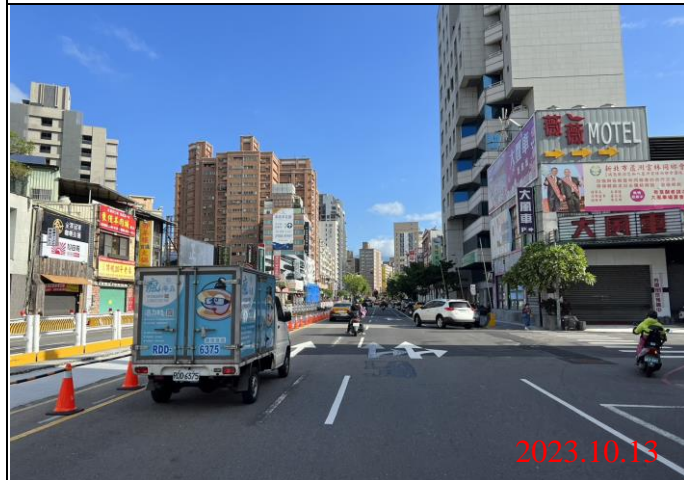
巡查日期地點：112.10.13/ Y21車站
照片說明：路面狀況

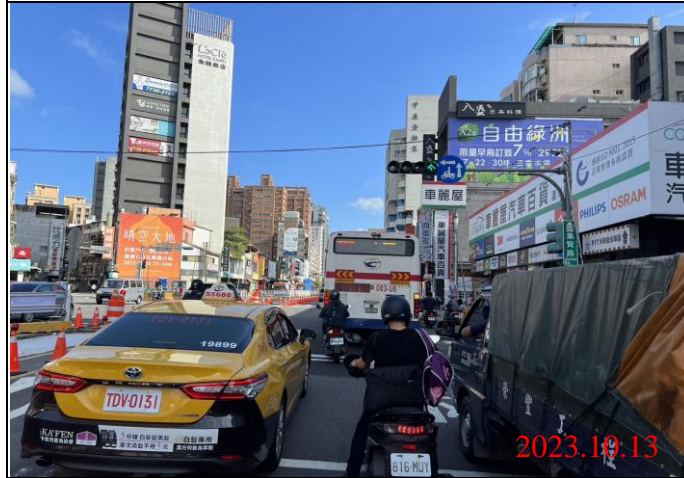
巡查日期地點：112.10.13/ Y21車站
照片說明：路面狀況

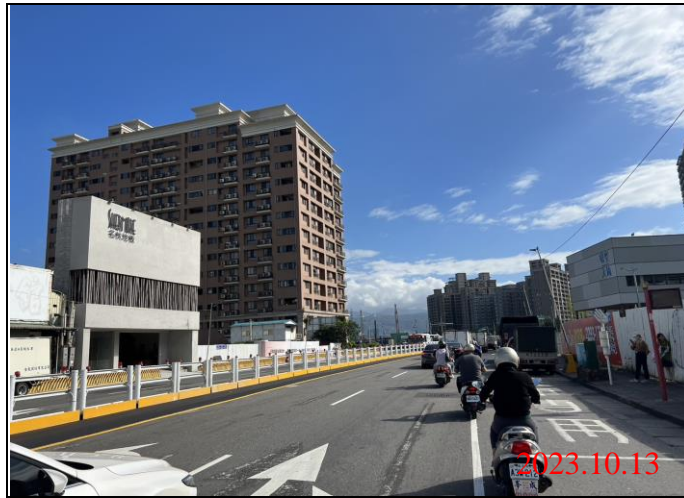
巡查日期地點：112.10.13/ Y22車站
照片說明：路面狀況

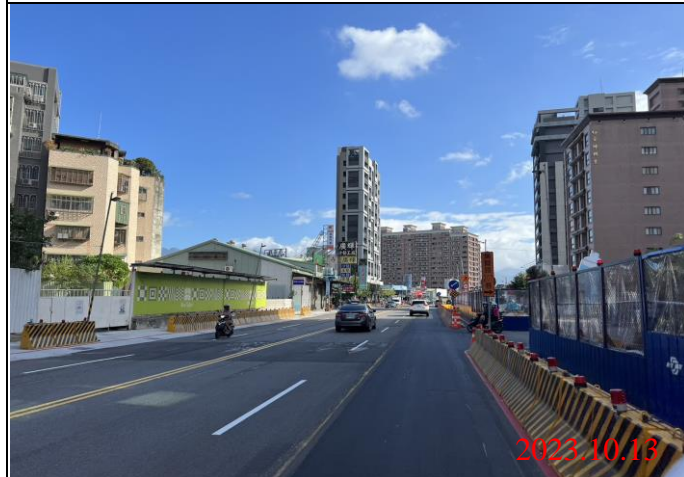
巡查日期地點：112.10.13/ Y22車站
照片說明：路面狀況

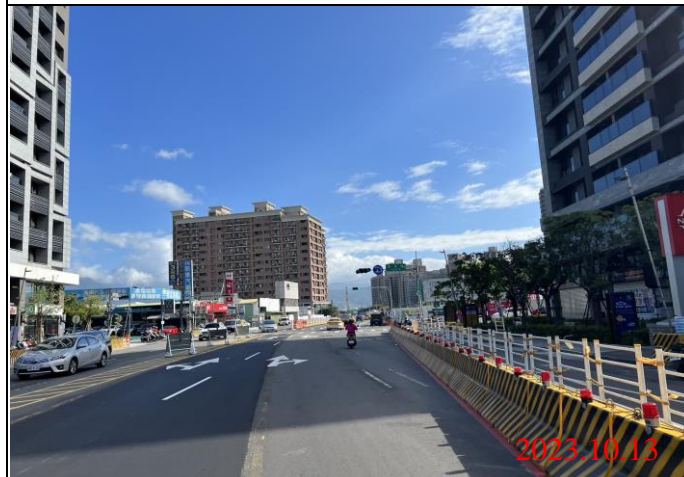
巡查日期地點：112.10.13/ Y22車站
照片說明：路面狀況

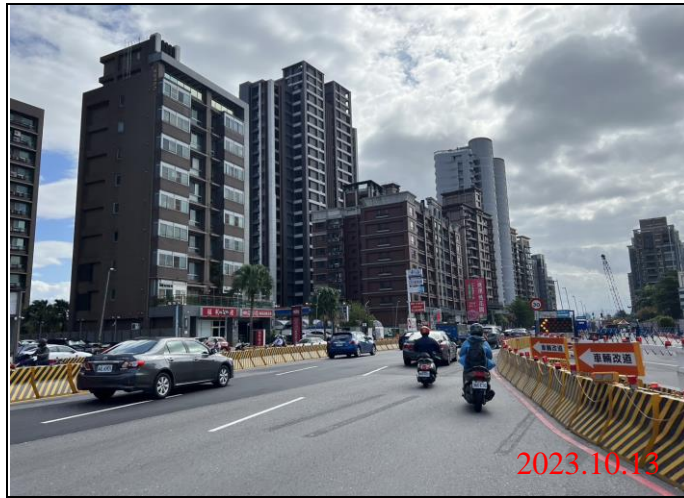
巡查日期地點：112.10.13/ Y23車站
照片說明：路面狀況

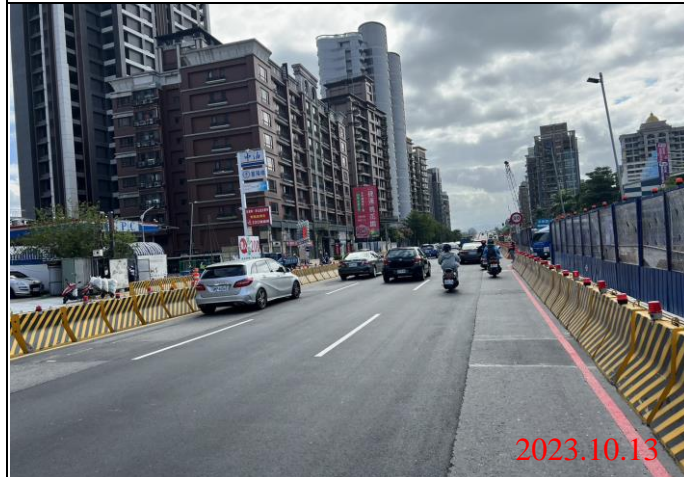
巡查日期地點：112.10.13/ Y23車站
照片說明：路面狀況

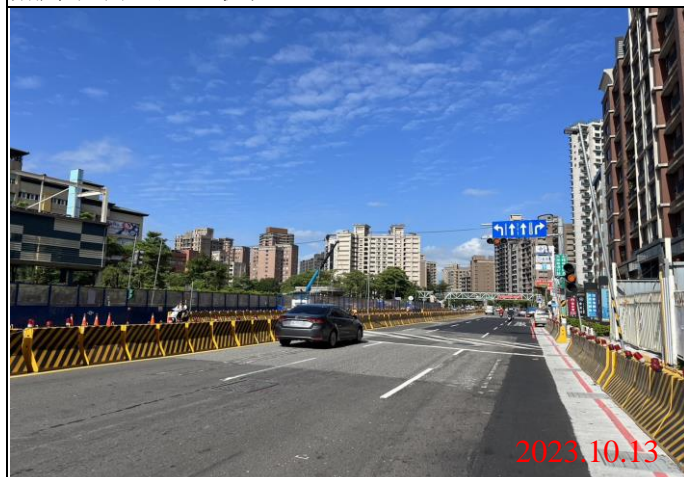
巡查日期地點：112.10.13/ Y23車站
照片說明：路面狀況

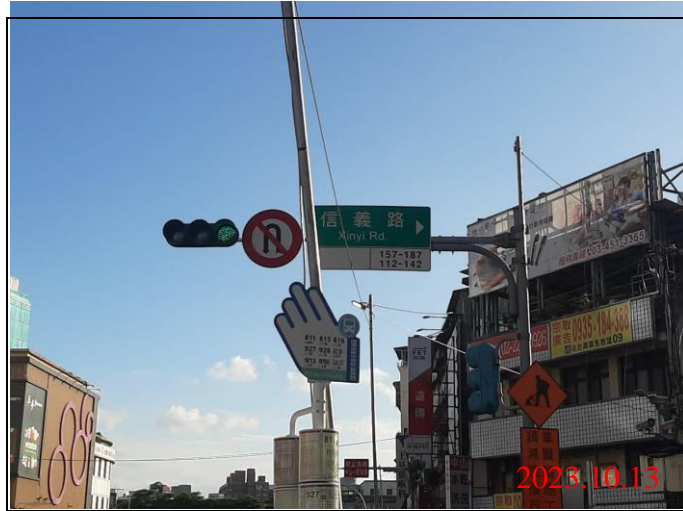
巡查日期地點：112.10.13/ Y21車站
照片說明：牌面設置狀況

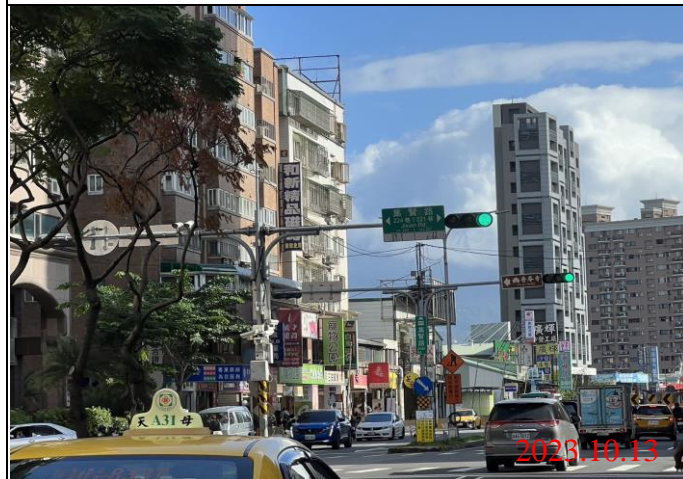
巡查日期地點：112.10.13/ Y22車站
照片說明：牌面設置狀況

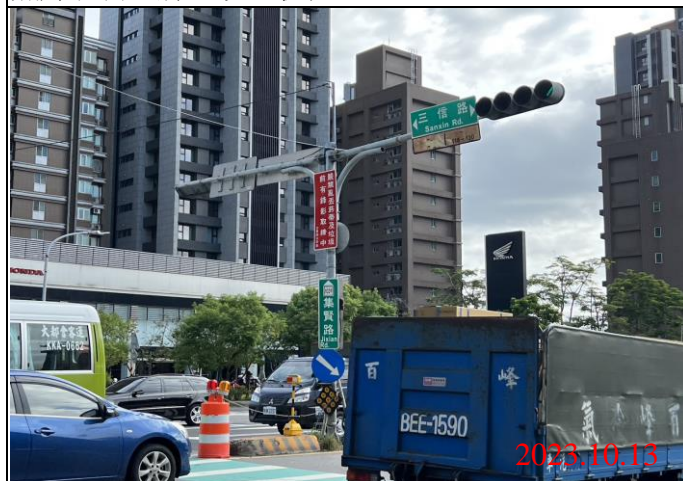
巡查日期地點：112.10.13/ Y23車站
照片說明：牌面設置狀況

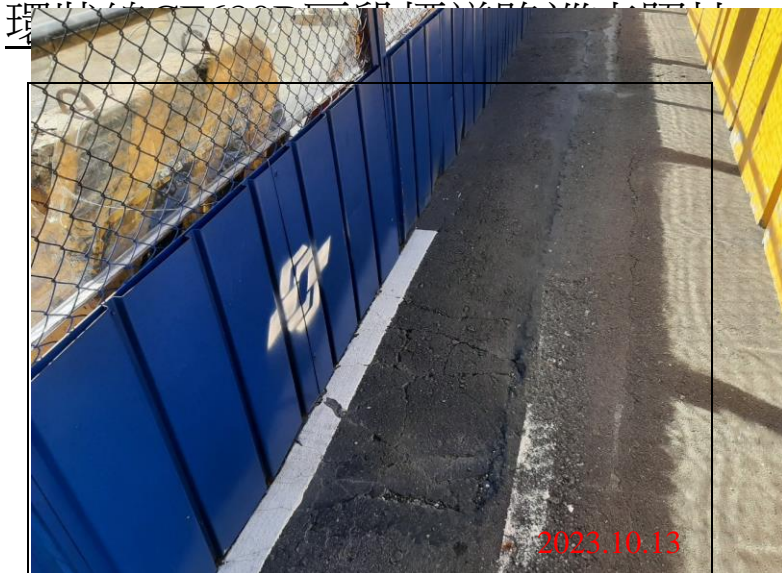
巡查日期地點：112.10.13/ Y23車站
照片說明：路面龜裂狀況

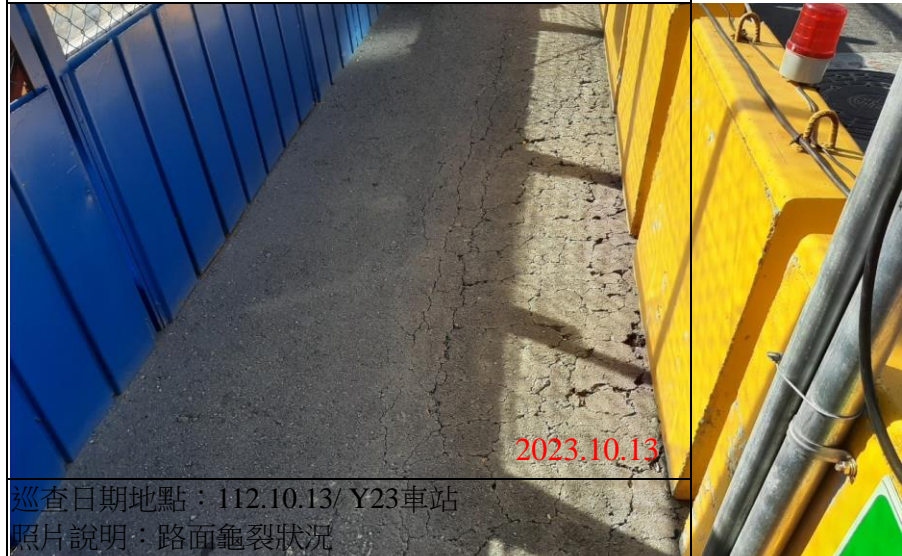
巡查日期地點：112.10.13/ Y23車站
照片說明：路面龜裂狀況

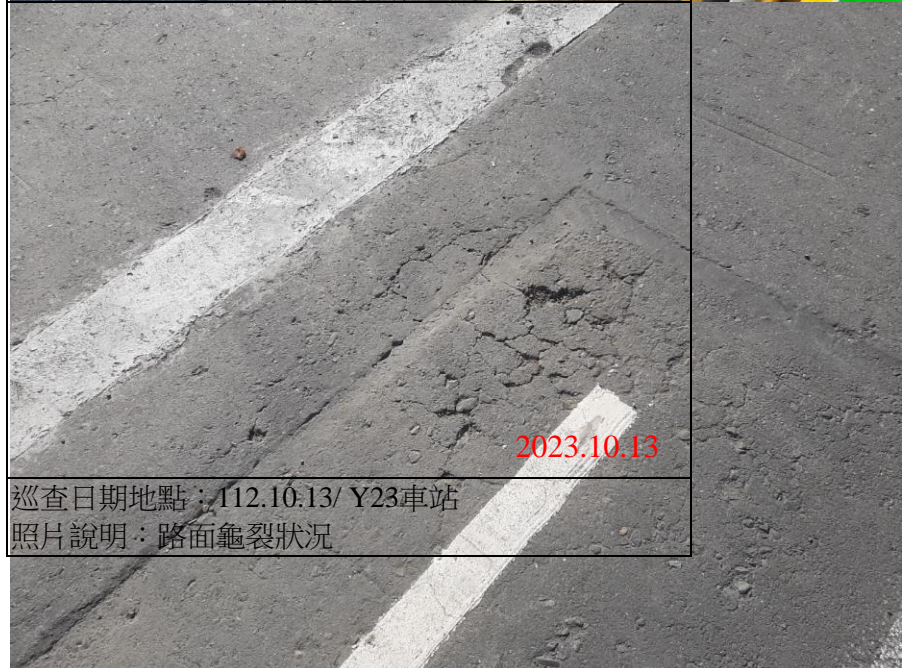
巡查日期地點：112.10.13/ Y23車站
照片說明：路面龜裂狀況

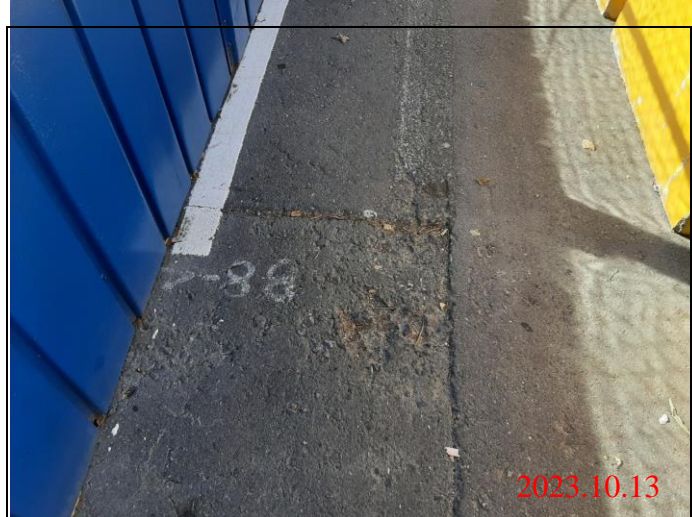
巡查日期地點：112.10.13/ Y23車站
照片說明：路面龜裂狀況

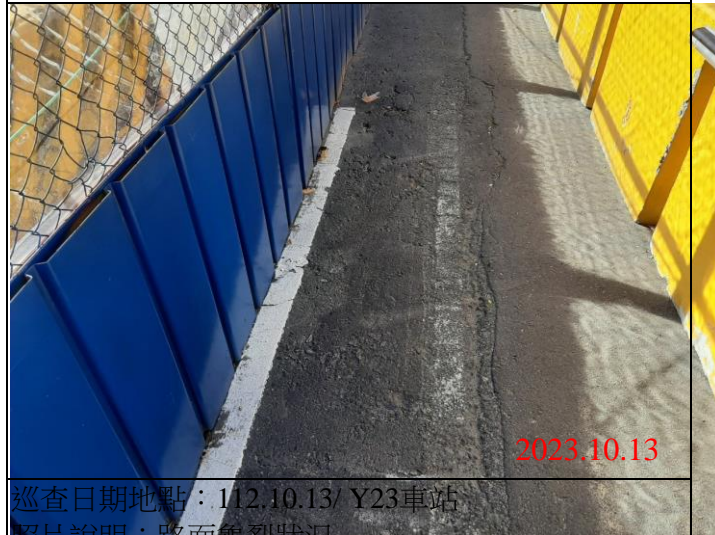
巡查日期地點：112.10.13/ Y23車站
照片說明：路面龜裂狀況

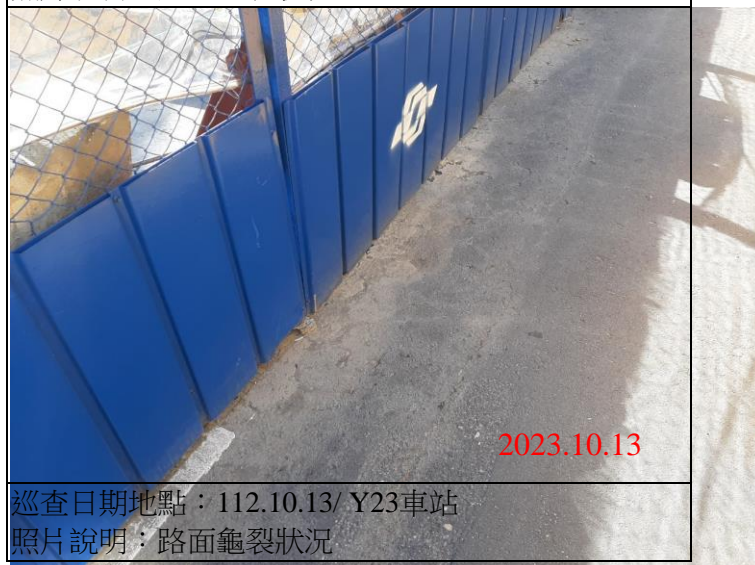
巡查日期地點：112.10.13/ Y23車站
照片說明：路面龜裂狀況

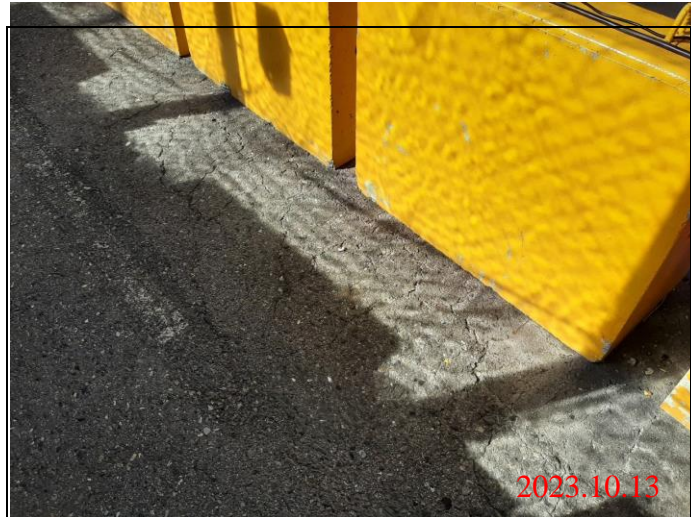
巡查日期地點：112.10.13/ Y23車站
照片說明：路面龜裂狀況

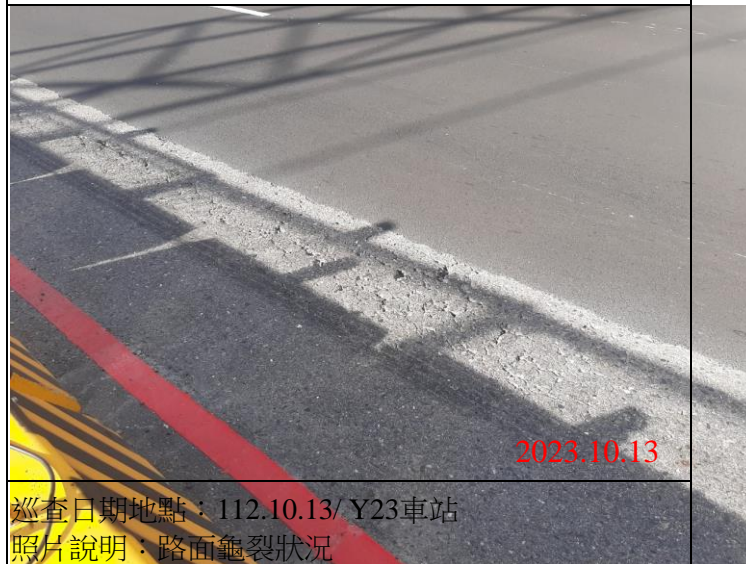
巡查日期地點：112.10.13/ Y23車站
照片說明：路面龜裂狀況

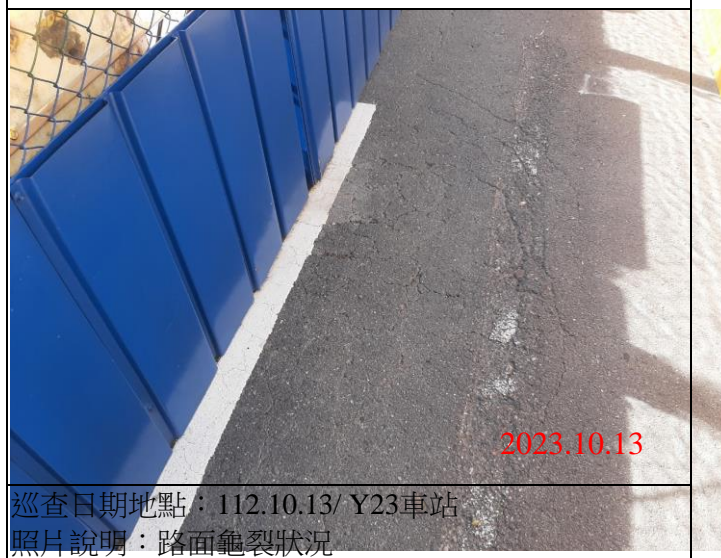
巡查日期地點：112.10.13/ Y23車站
照片說明：路面龜裂狀況
