環狀線北環段Y20(不含)~Y23(含)土建及水電環控區段標工程

日期: 112年10月14日

環狀線CF680B區段標道路巡查照片

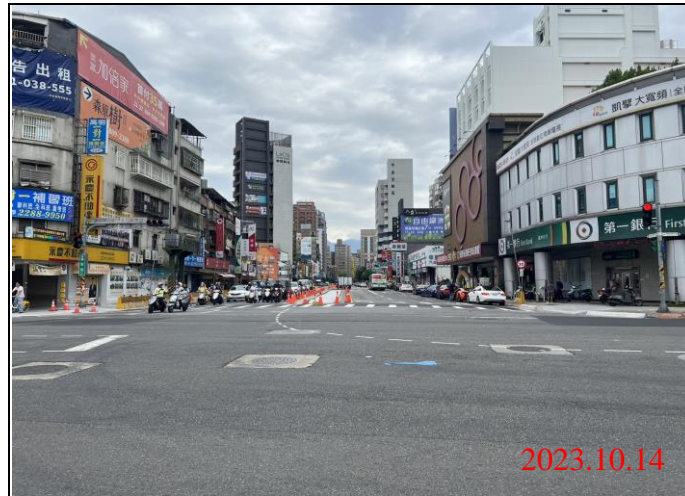
巡查日期地點：112.10.14/ Y21車站
照片說明：路面狀況

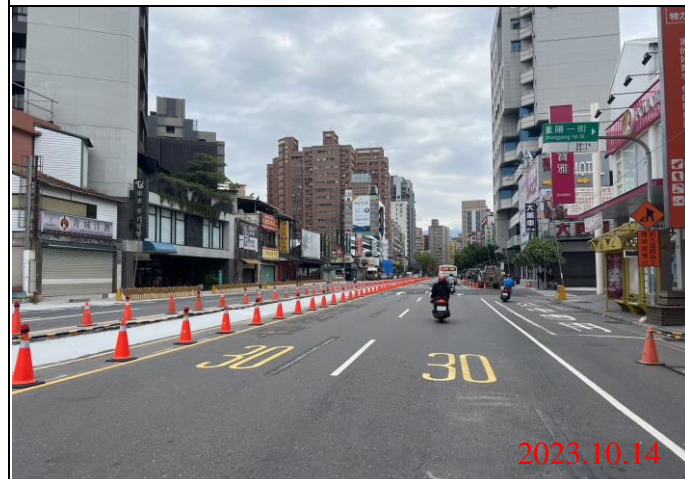
巡查日期地點：112.10.14/ Y21車站
照片說明：路面狀況

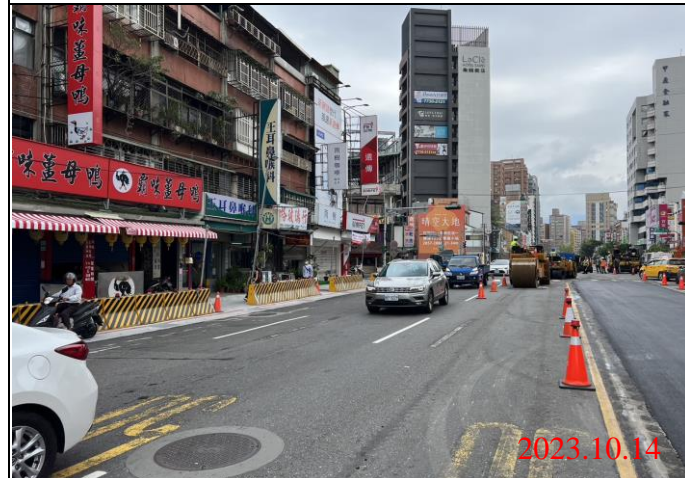
巡查日期地點：112.10.14/ Y21車站
照片說明：路面狀況

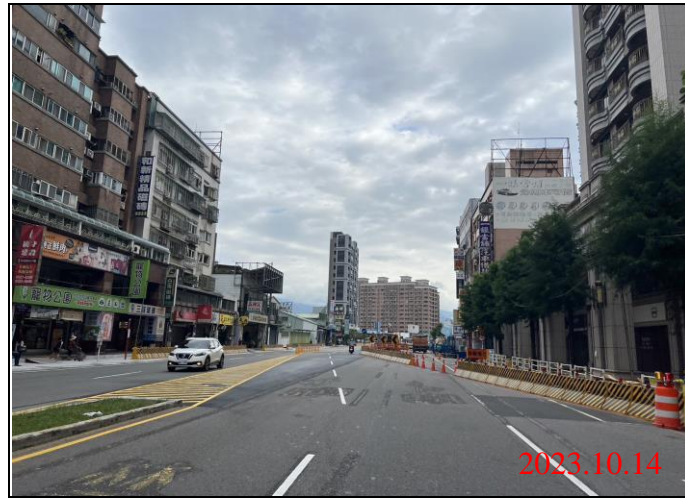
巡查日期地點：112.10.14/ Y22車站
照片說明：路面狀況

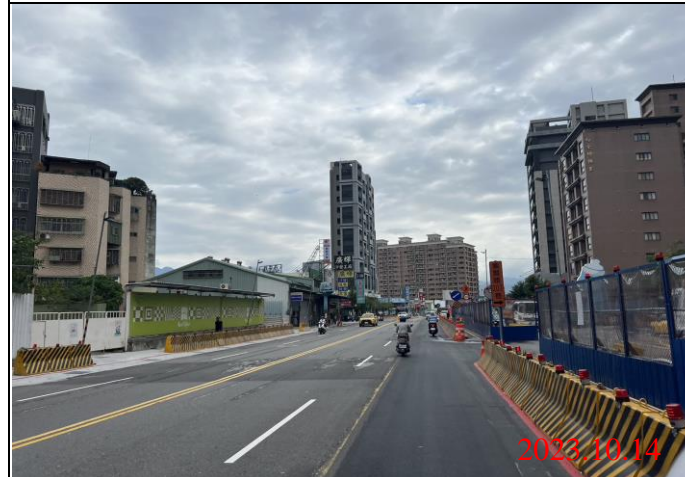
巡查日期地點：112.10.14/ Y22車站
照片說明：路面狀況

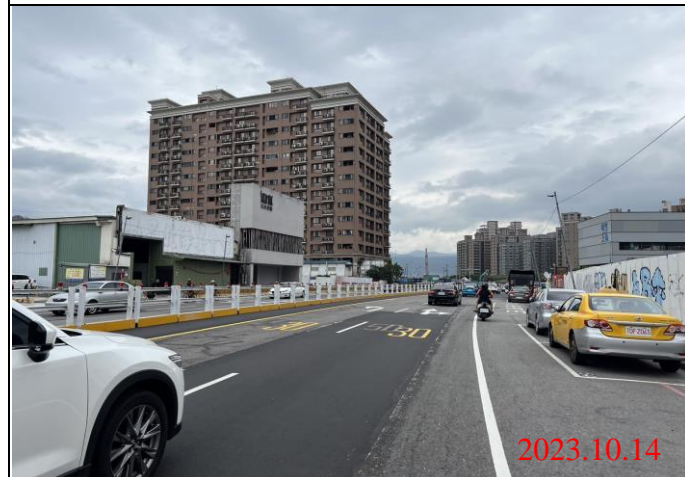
巡查日期地點：112.10.14/ Y22車站
照片說明：路面狀況

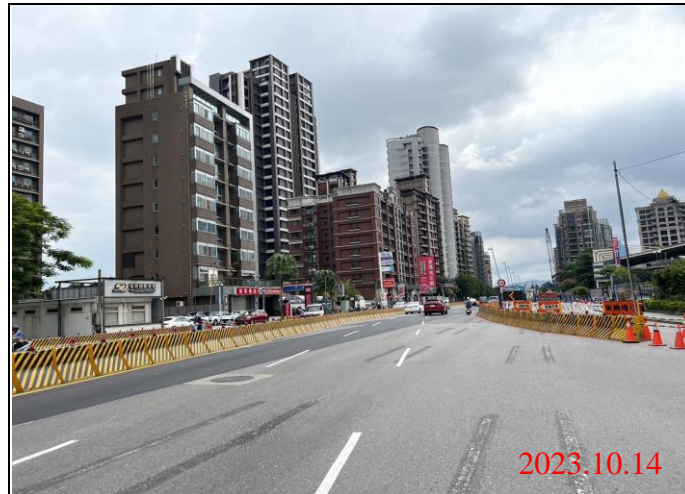
巡查日期地點：112.10.14/ Y23車站
照片說明：路面狀況

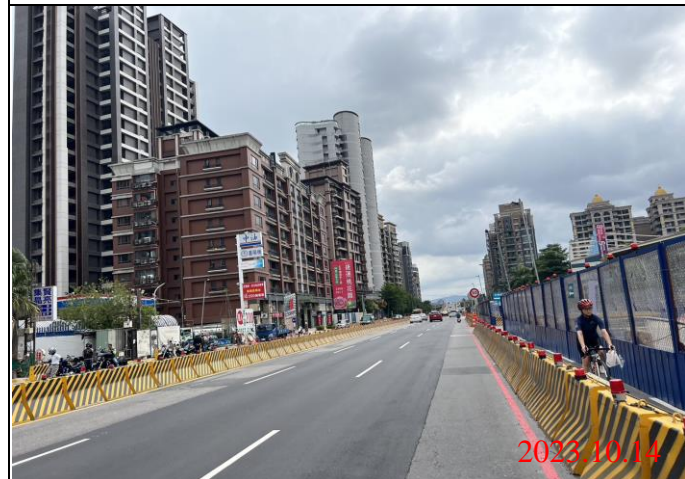
巡查日期地點：112.10.14/ Y23車站
照片說明：路面狀況

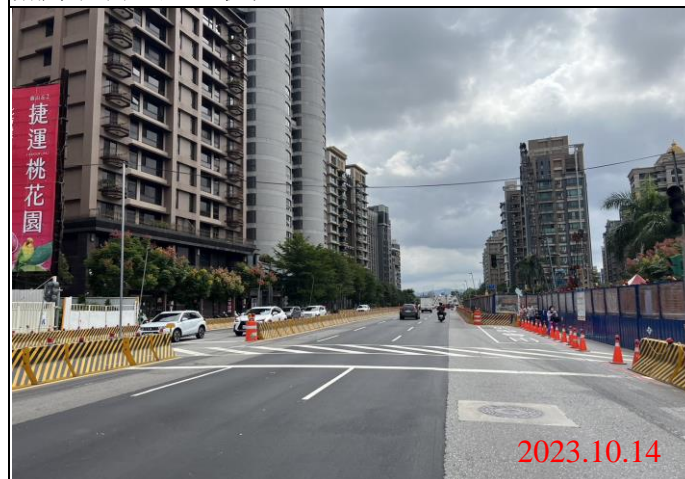
巡查日期地點：112.10.14/ Y23車站
照片說明：路面狀況

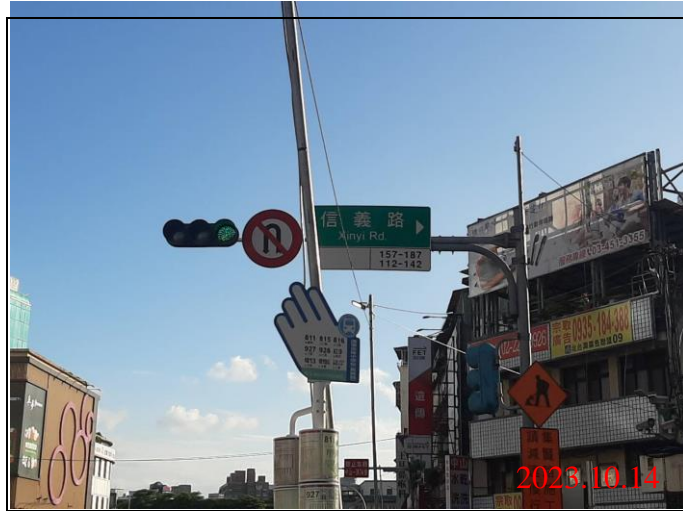
巡查日期地點：112.10.14/ Y21車站
照片說明：牌面設置狀況

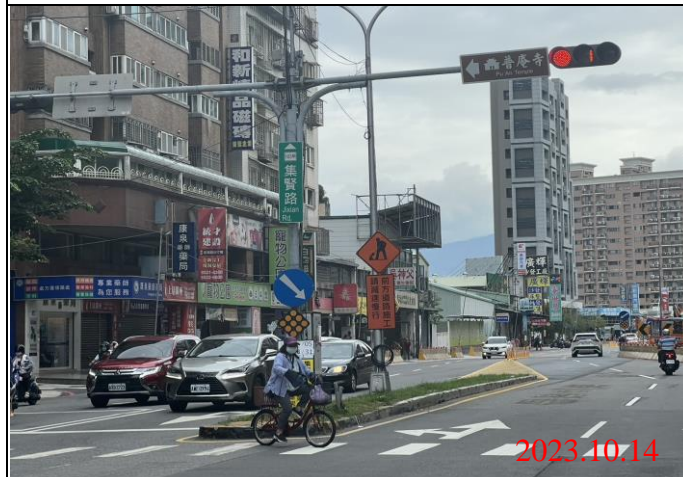
巡查日期地點：112.10.14/ Y22車站
照片說明：牌面設置狀況

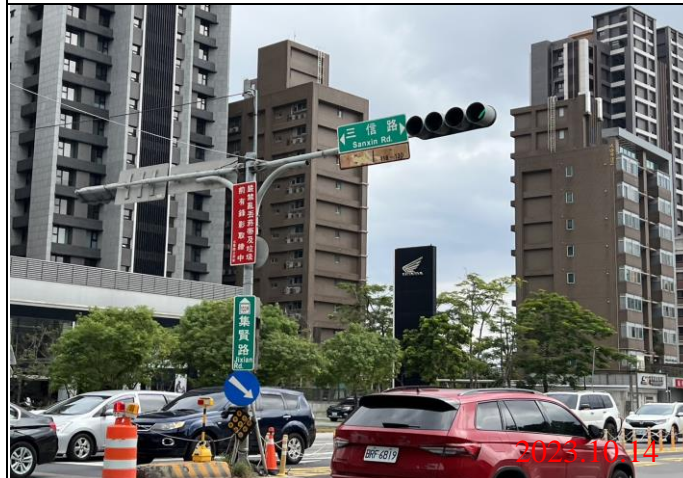
巡查日期地點：112.10.14/ Y23車站
照片說明：牌面設置狀況

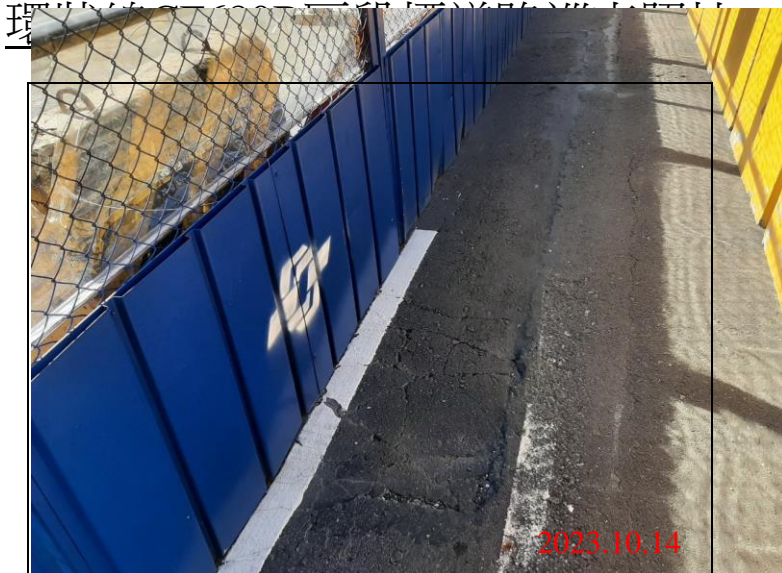
巡查日期地點：112.10.14/ Y23車站
照片說明：路面龜裂狀況

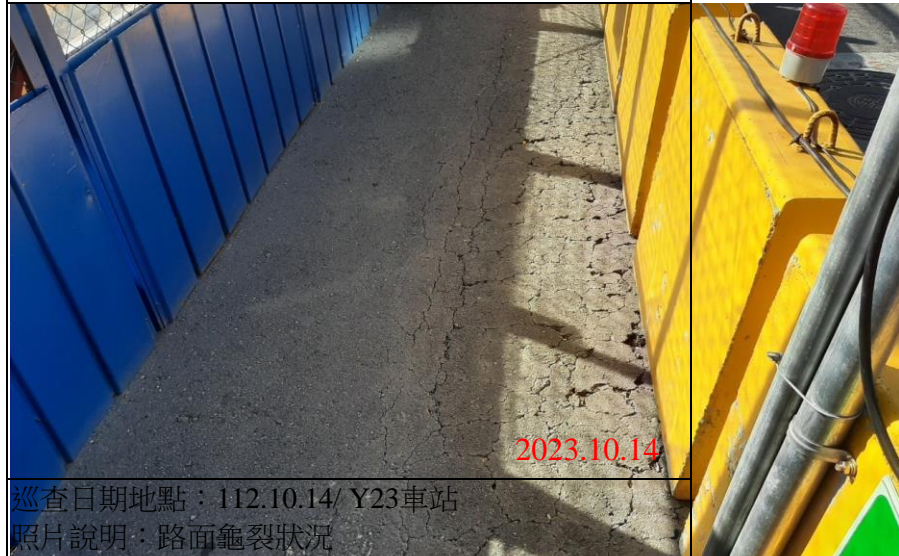
巡查日期地點：112.10.14/ Y23車站
照片說明：路面龜裂狀況

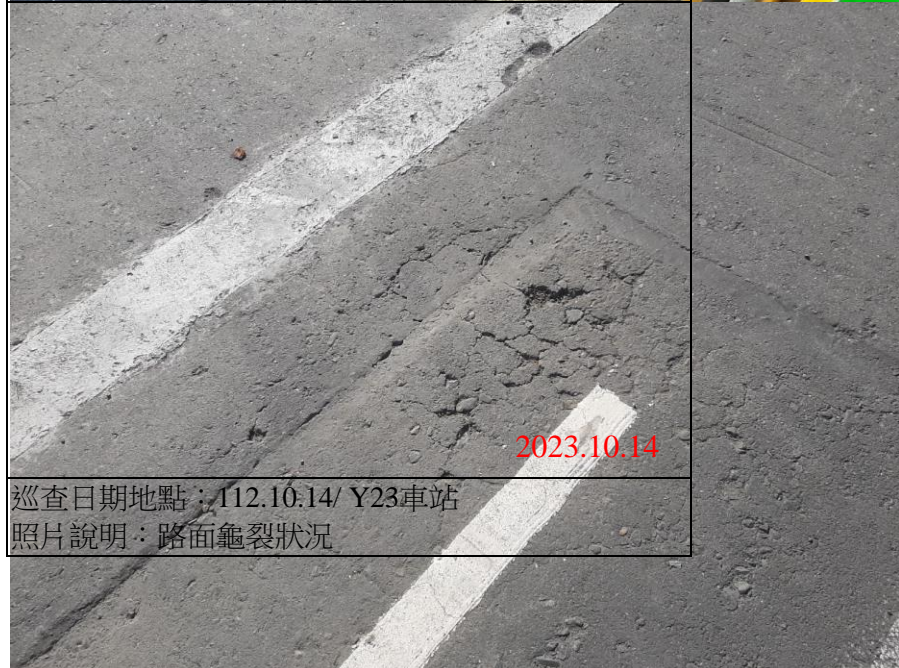
巡查日期地點：112.10.14/ Y23車站
照片說明：路面龜裂狀況

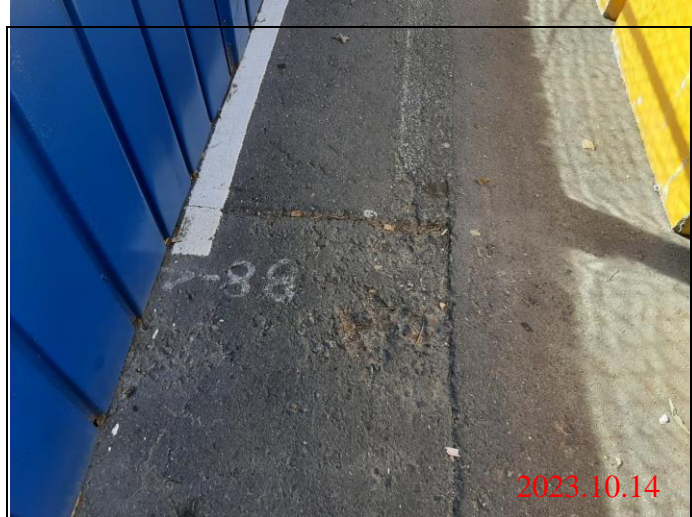
巡查日期地點：112.10.14/ Y23車站
照片說明：路面龜裂狀況

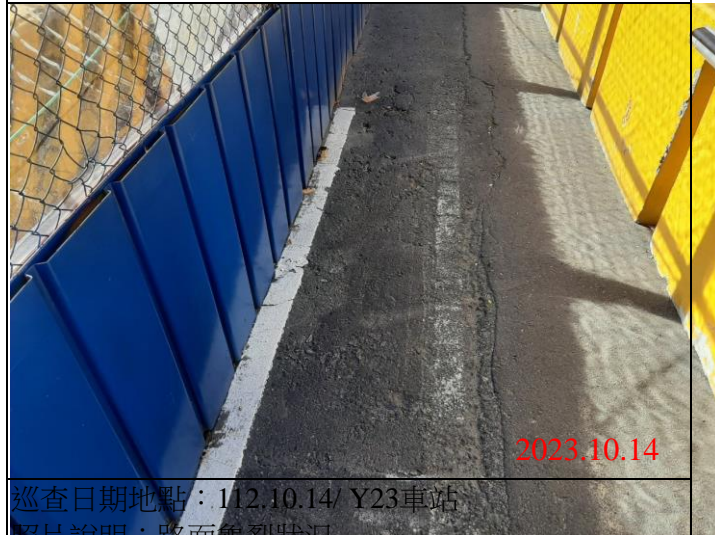
巡查日期地點：112.10.14/ Y23車站
照片說明：路面龜裂狀況

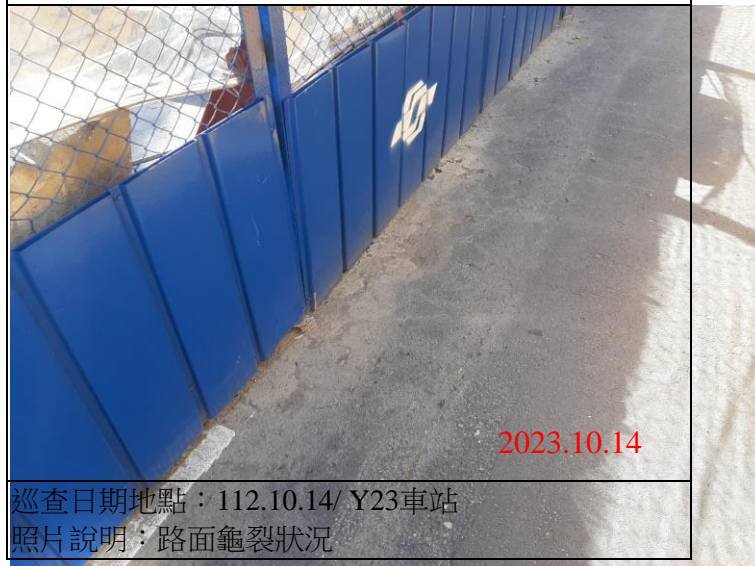
巡查日期地點：112.10.14/ Y23車站
照片說明：路面龜裂狀況

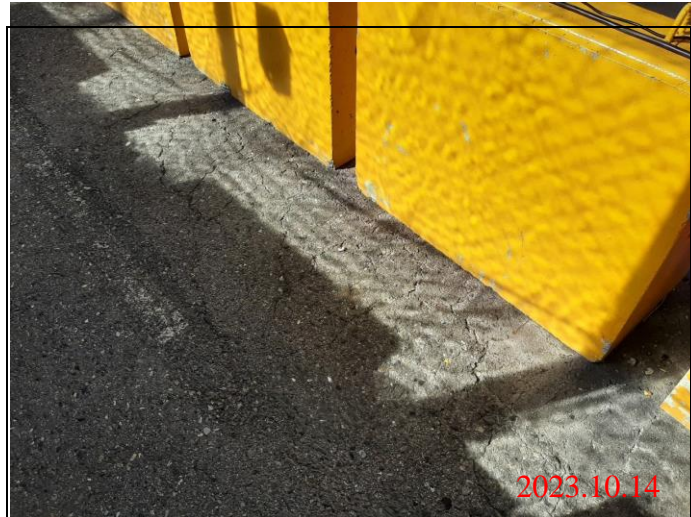
巡查日期地點：112.10.14/ Y23車站
照片說明：路面龜裂狀況

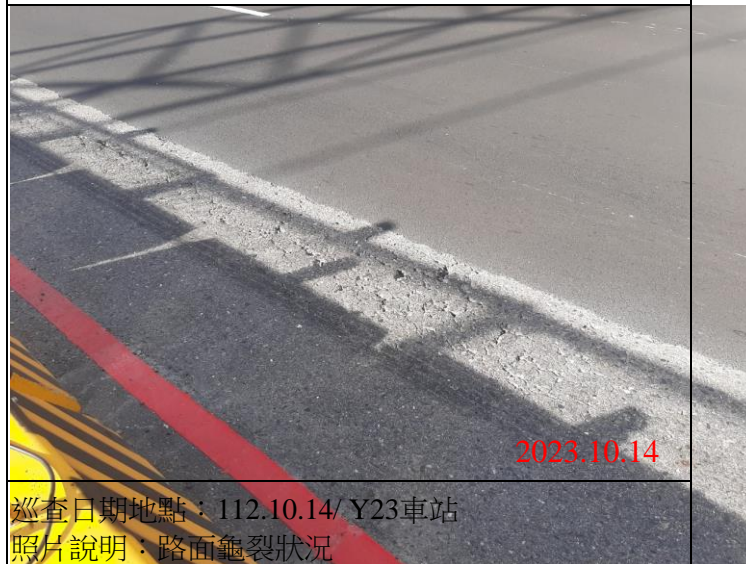
巡查日期地點：112.10.14/ Y23車站
照片說明：路面龜裂狀況

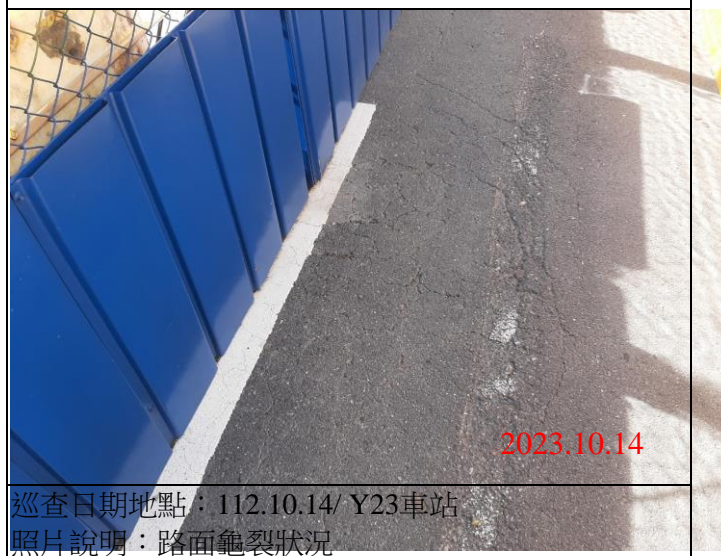
巡查日期地點：112.10.14/ Y23車站
照片說明：路面龜裂狀況
