環狀線北環段Y20(不含)~Y23(含)土建及水電環控區段標工程

日期: 112年10月15日

環狀線CF680B區段標道路巡查照片

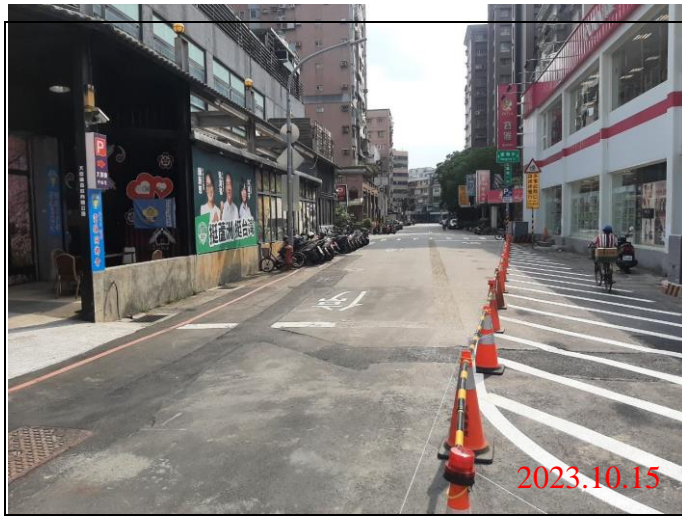
巡查日期地點：112.10.15/ Y21車站
照片說明：路面狀況

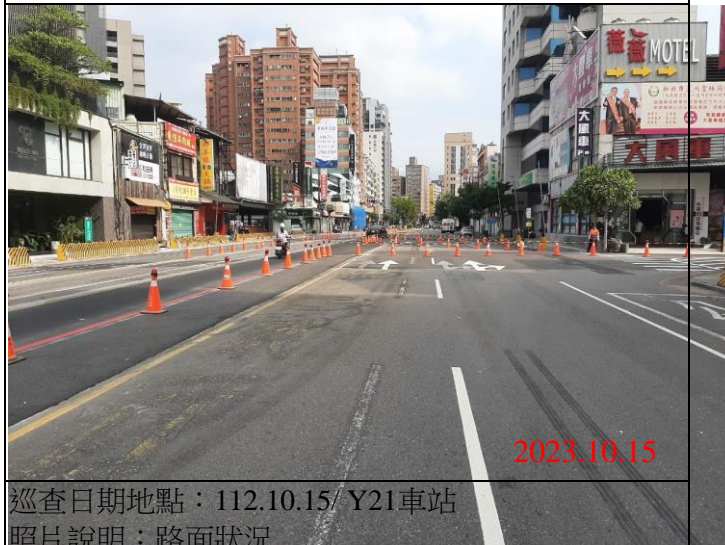
巡查日期地點：112.10.15/ Y21車站
照片說明：路面狀況

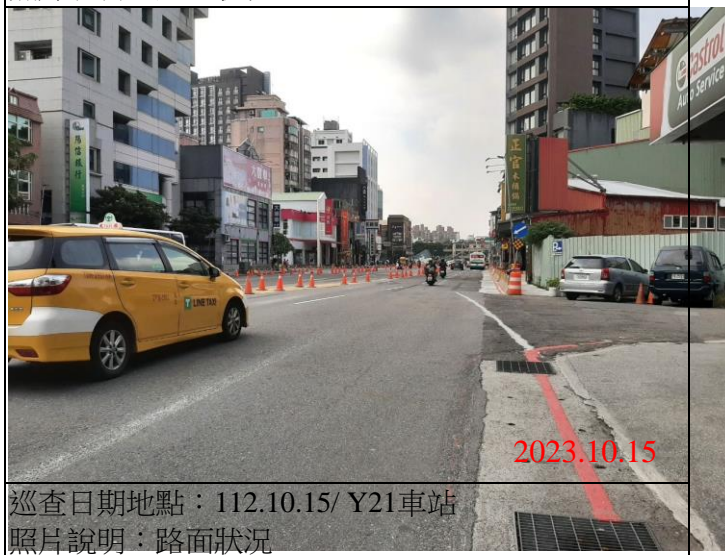
巡查日期地點：112.10.15/ Y21車站
照片說明：路面狀況

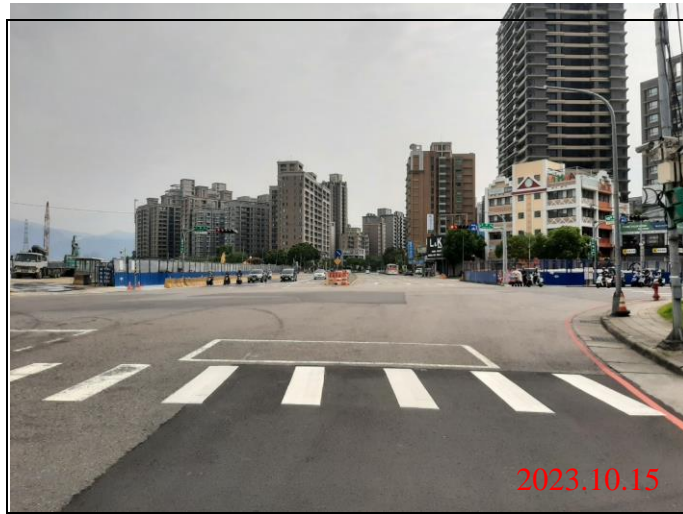
巡查日期地點：112.10.15/ Y22車站
照片說明：路面狀況

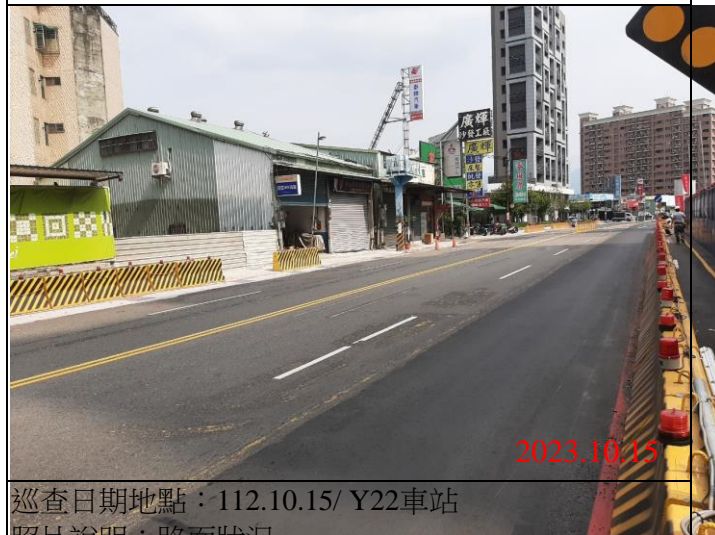
巡查日期地點：112.10.15/ Y22車站
照片說明：路面狀況

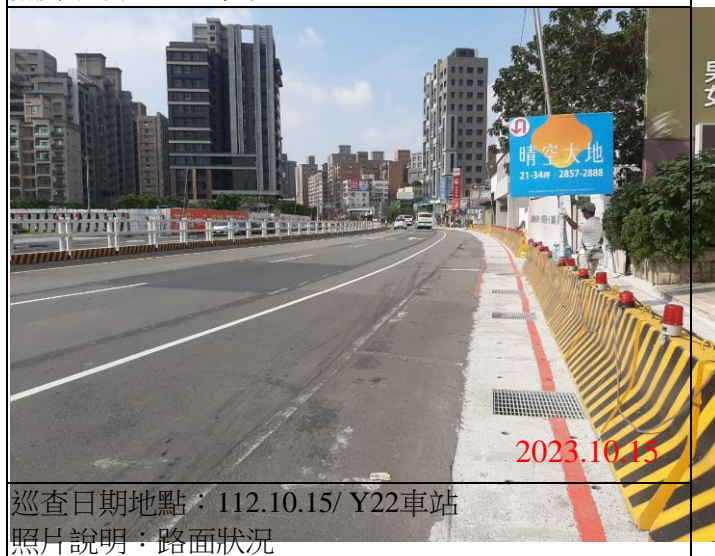
巡查日期地點：112.10.15/ Y22車站
照片說明：路面狀況

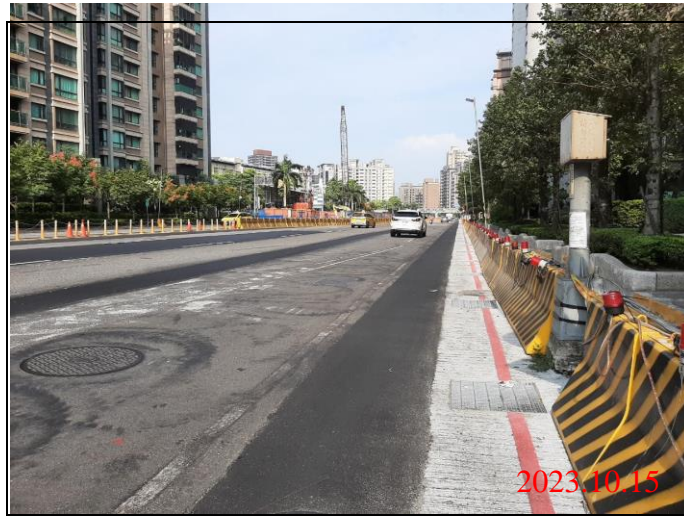
巡查日期地點：112.10.15/ Y23車站
照片說明：路面狀況

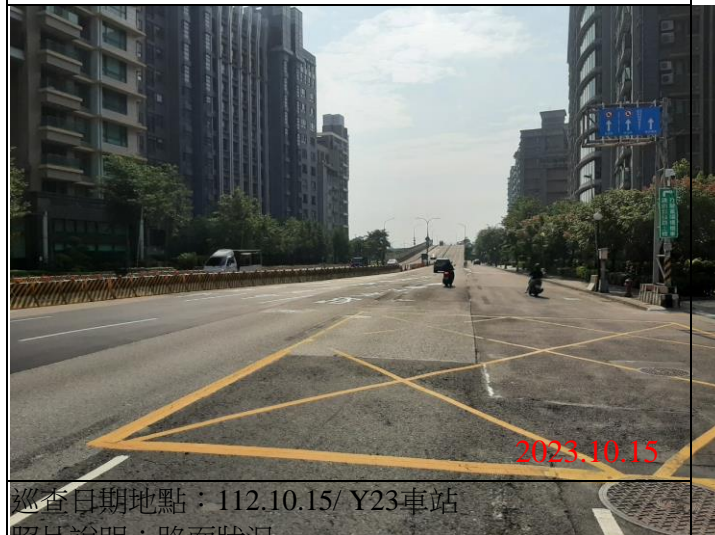
巡查日期地點：112.10.15/ Y23車站
照片說明：路面狀況

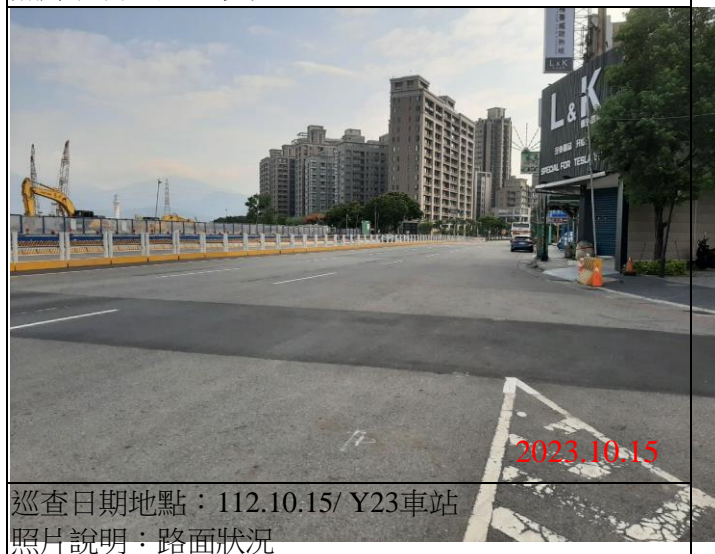
巡查日期地點：112.10.15/ Y23車站
照片說明：路面狀況

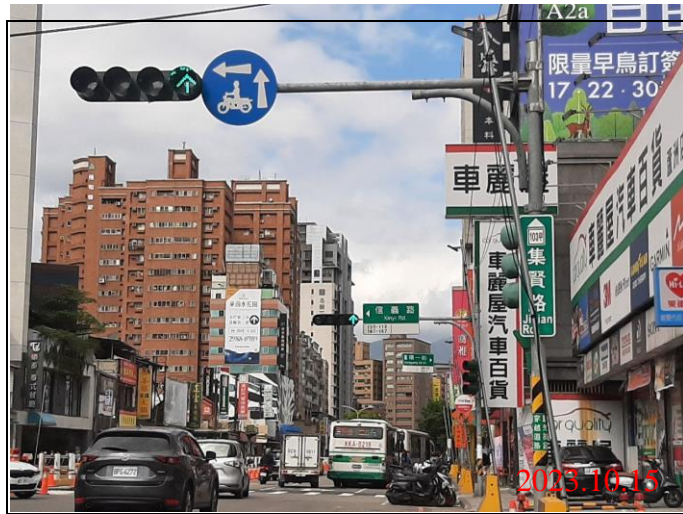
巡查日期地點：112.10.15/ Y21車站
照片說明：牌面設置狀況

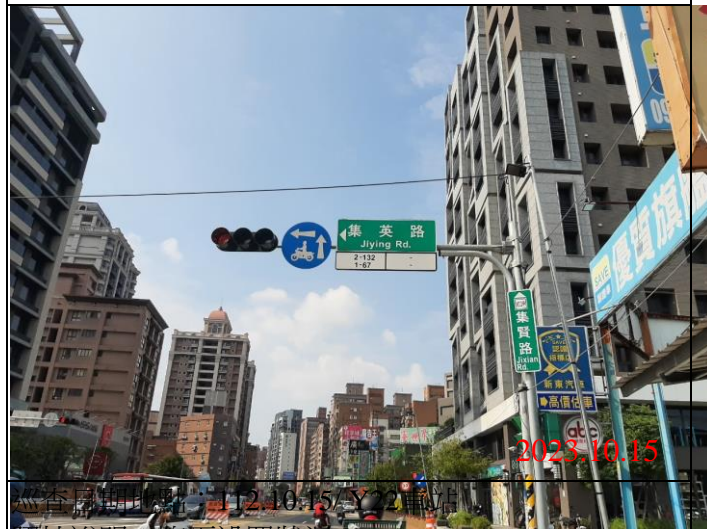
照片說明：牌面設置狀況

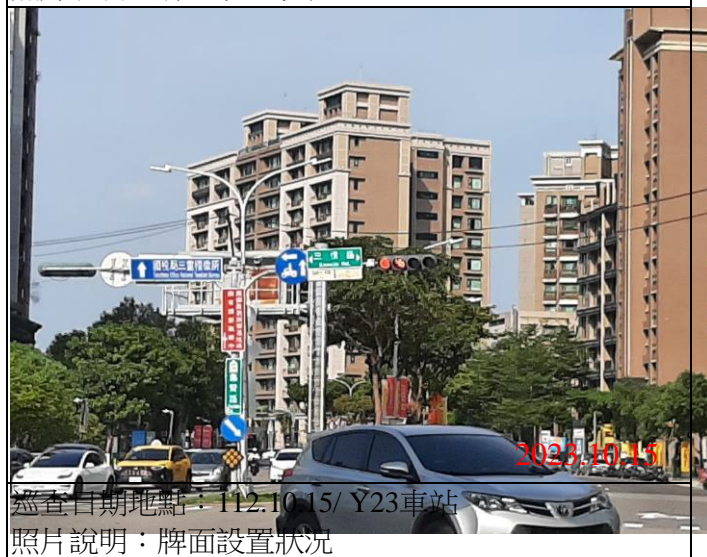
巡查日期地點：112.10.15/ Y23車站
照片說明：牌面設置狀況

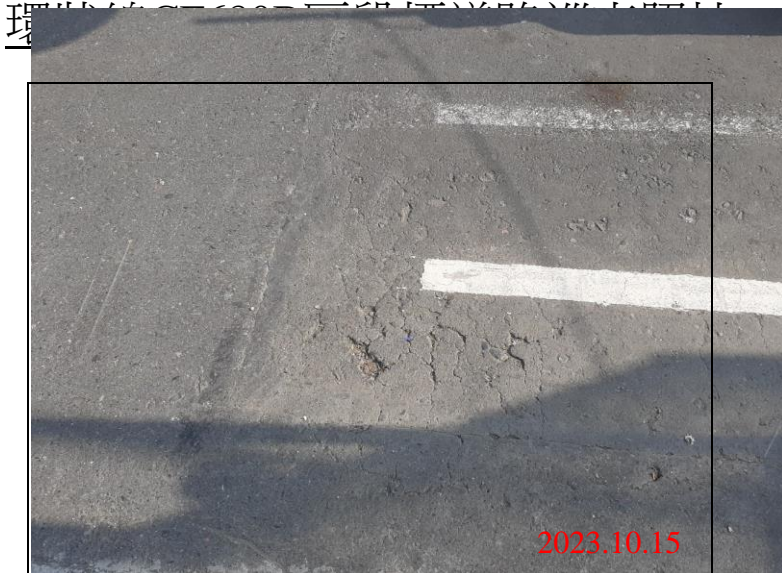
時段	號誌	標誌	標線	警示燈 (爆閃)	帆布圍籬	籬外施工 (外單位)	時間、位置、坑洞修補改正措施
上午							10:00 682標全線狀況良好 10:00 Y23站周邊道路路面龜裂
下午							17:00 682標全線狀況良好 17:00 Y23站周邊道路路面龜裂
其它			X				X

巡查日期地點：112.10.15/ Y23車站
照片說明：路面龜裂狀況

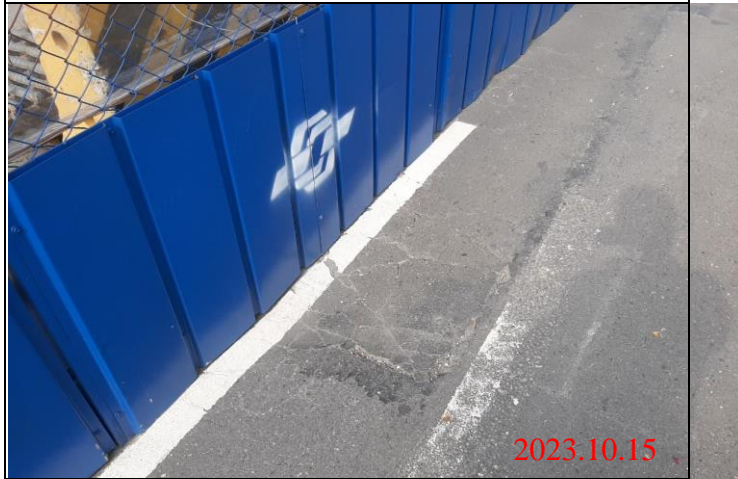
巡查日期地點：112.10.15/ Y23車站
照片說明：路面龜裂狀況

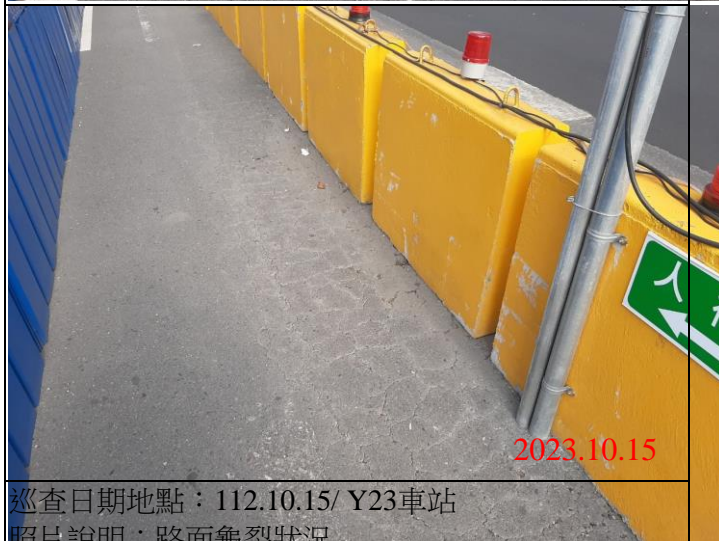
巡查日期地點：112.10.15/ Y23車站
照片說明：路面龜裂狀況

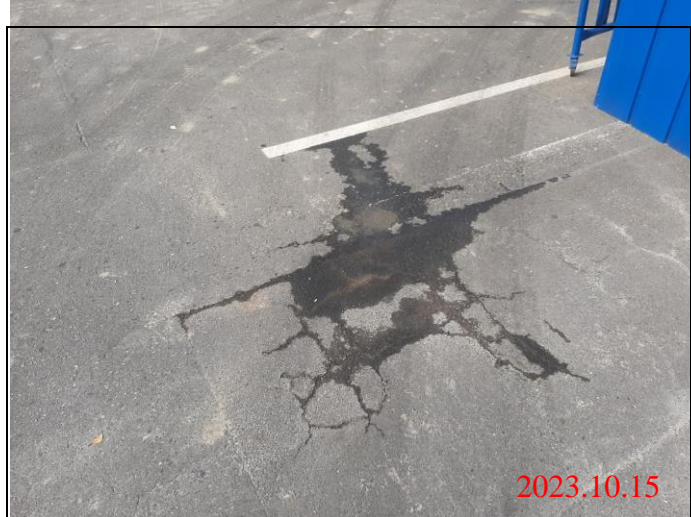
巡查日期地點：112.10.15/ Y23車站
照片說明：路面龜裂狀況

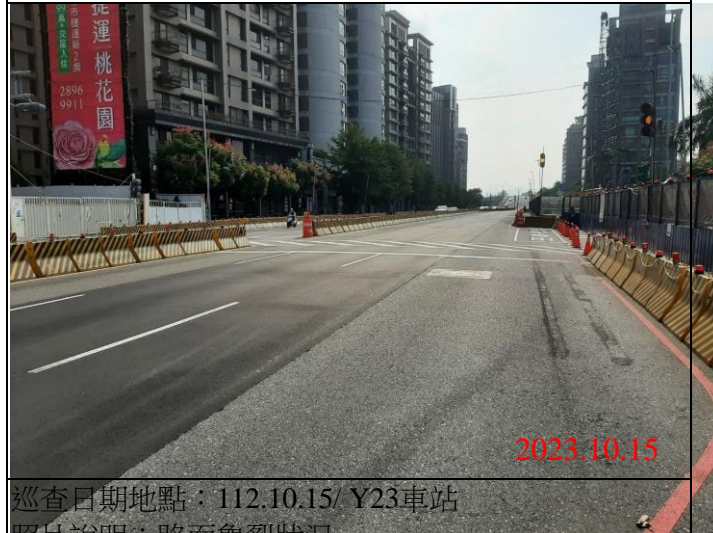
巡查日期地點：112.10.15/ Y23車站
照片說明：路面龜裂狀況

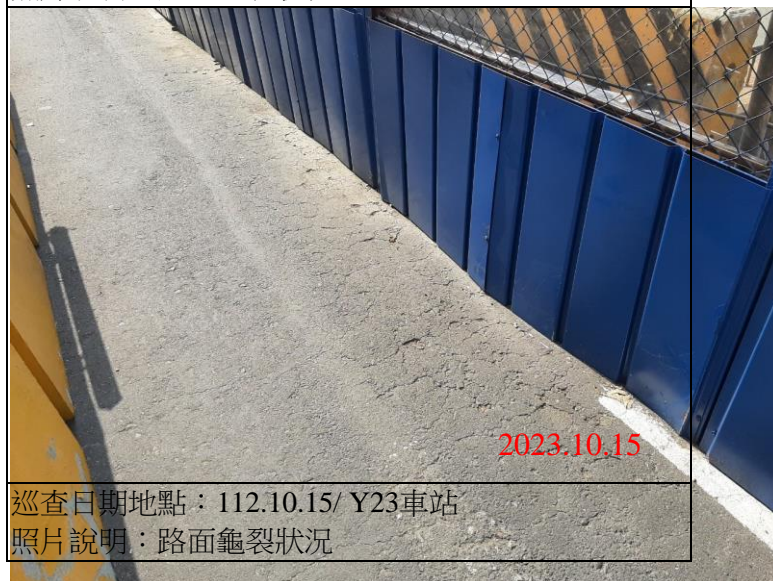
巡查日期地點：112.10.15/ Y23車站
照片說明：路面龜裂狀況

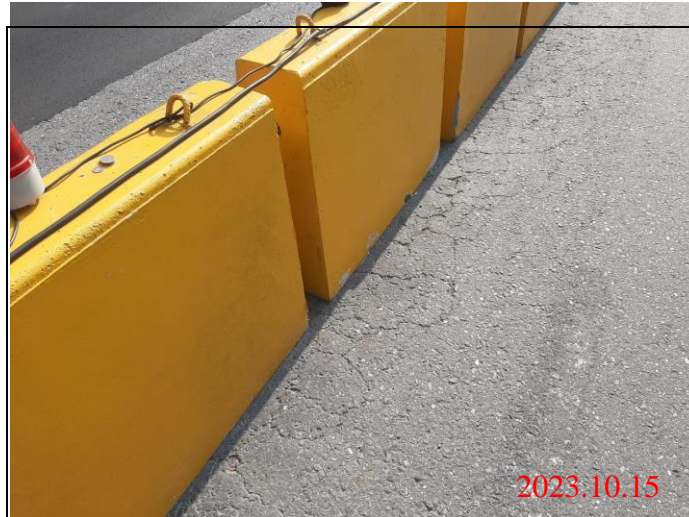
巡查日期地點：112.10.15/ Y23車站
照片說明：路面龜裂狀況

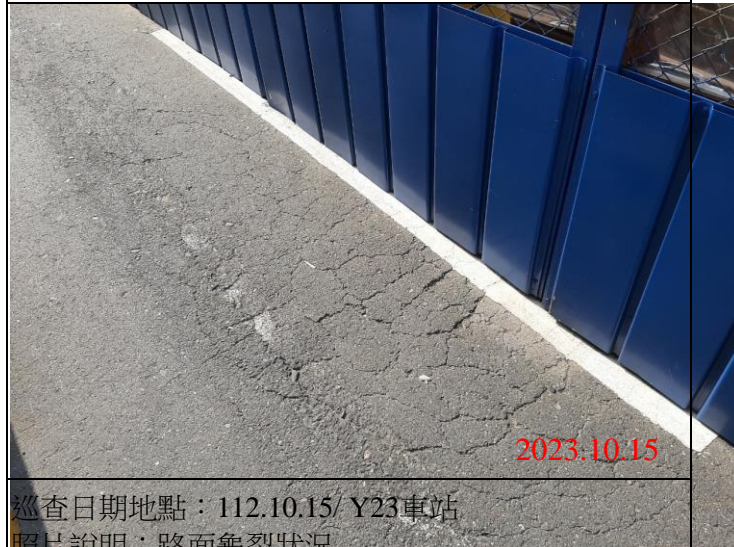
巡查日期地點：112.10.15/ Y23車站
照片說明：路面龜裂狀況

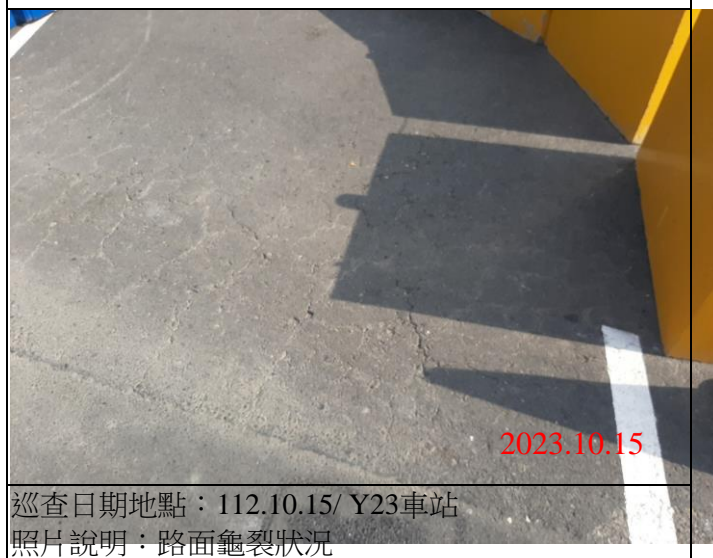
巡查日期地點：112.10.15/ Y23車站
照片說明：路面龜裂狀況
