環狀線北環段Y20(不含)~Y23(含)土建及水電環控區段標工程

日期: 112年10月6日

環狀線CF680B區段標道路巡查照片

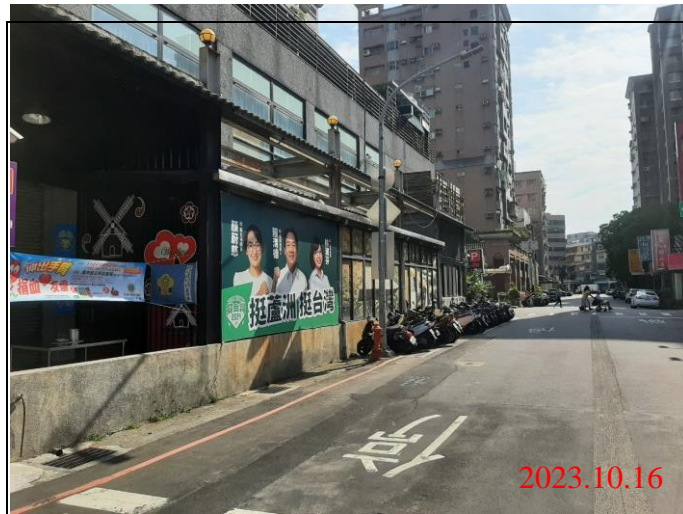
巡查日期地點：112.10.16/ Y21車站
照片說明：路面狀況

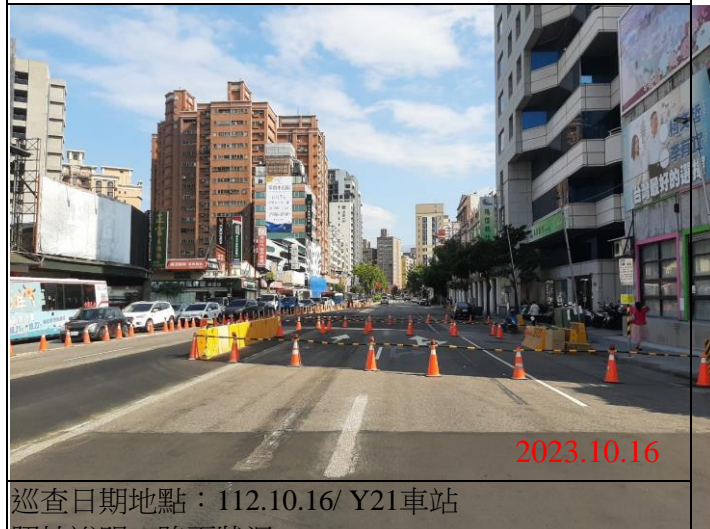
巡查日期地點：112.10.16/ Y21車站
照片說明：路面狀況

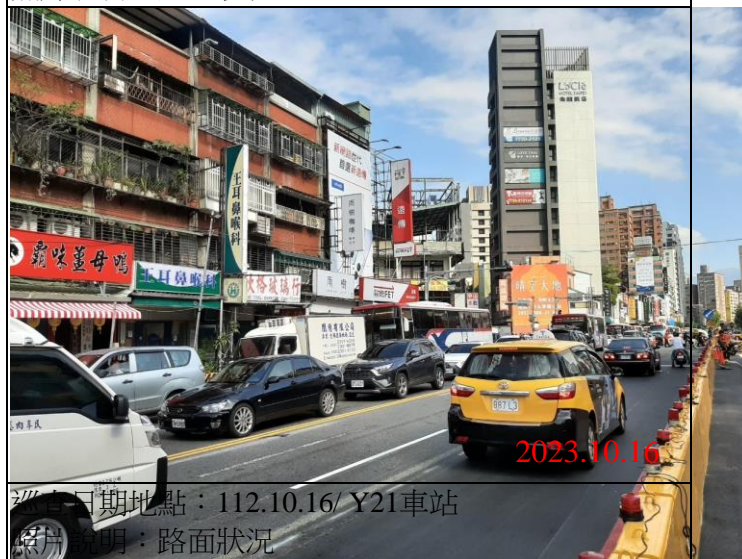
巡查日期地點：112.10.16/ Y21車站
照片說明：路面狀況

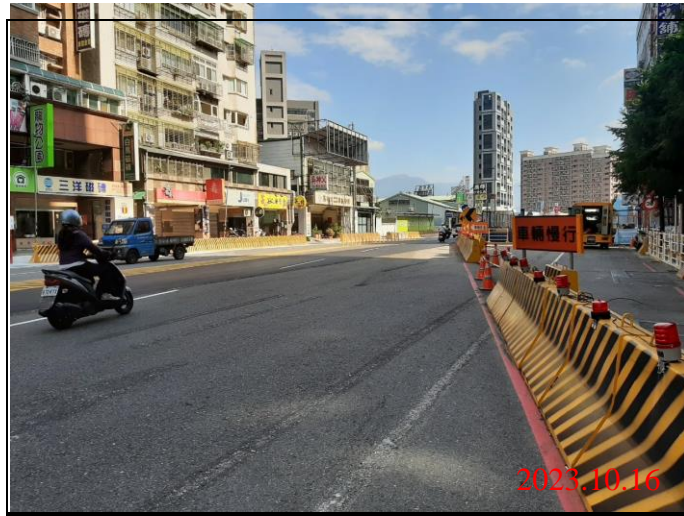
巡查日期地點：112.10.16/ Y22車站
照片說明：路面狀況

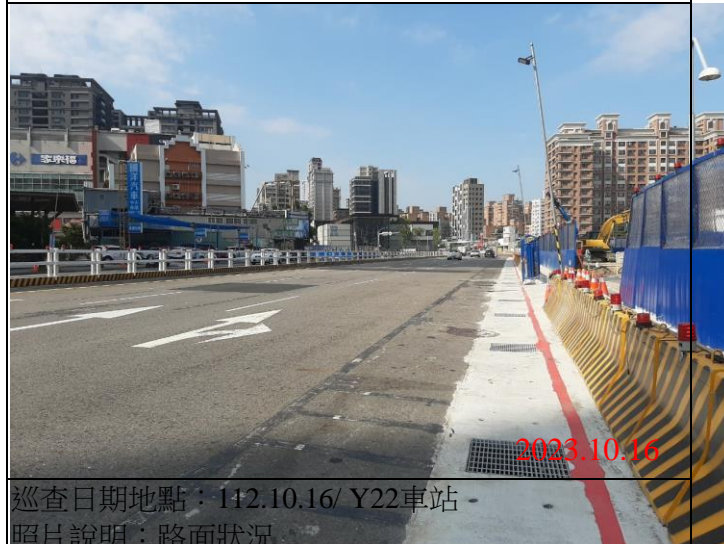
巡查日期地點：112.10.16/ Y22車站 -
照片說明：路面狀況

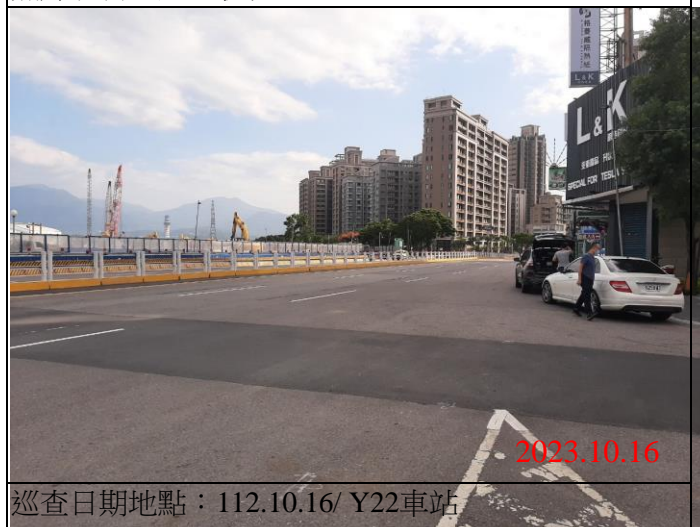
巡查日期地點：112.10.16/ Y22車站
照片說明：路面狀況

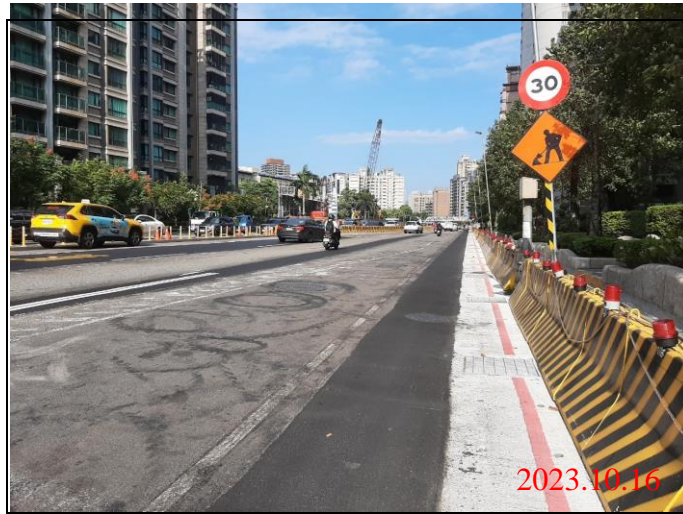
巡查日期地點：112.10.16/ Y23車站
照片說明：路面狀況

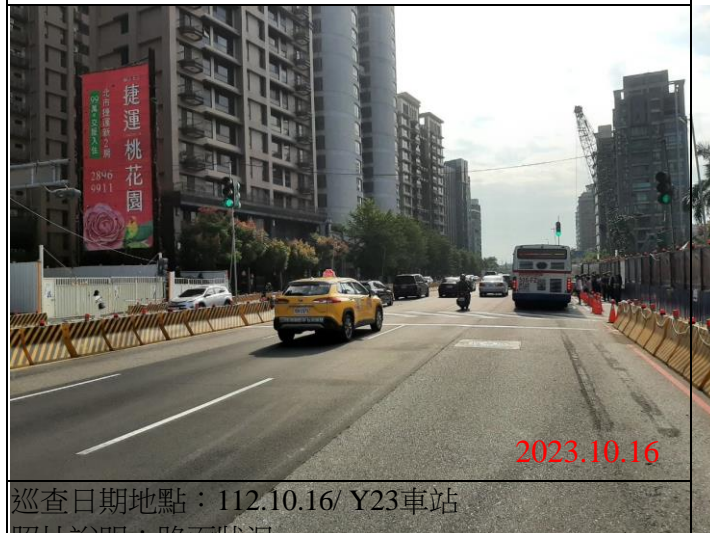
巡查日期地點：112.10.16/ Y23車站
照片說明：路面狀況

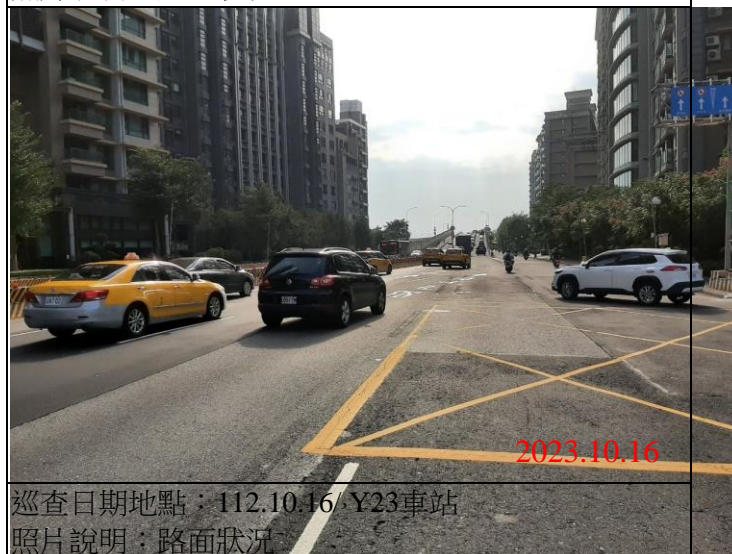
巡查日期地點：112.10.16/ Y23車站
照片說明：路面狀況

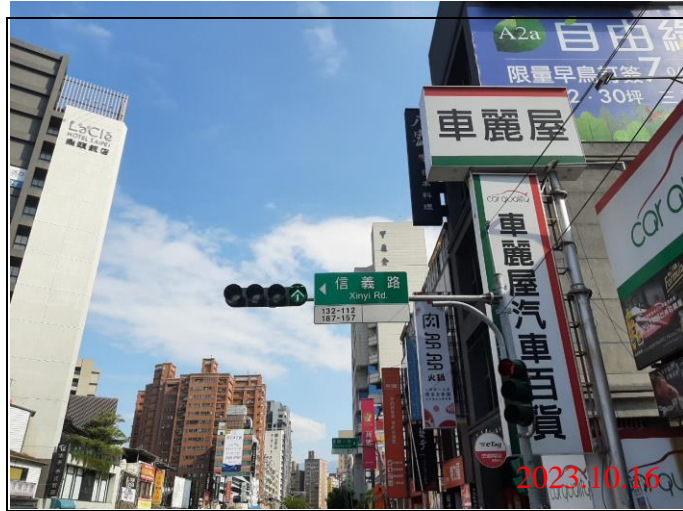
巡查日期地點：112.10.16/ Y21車站
照片說明：牌面設置狀況

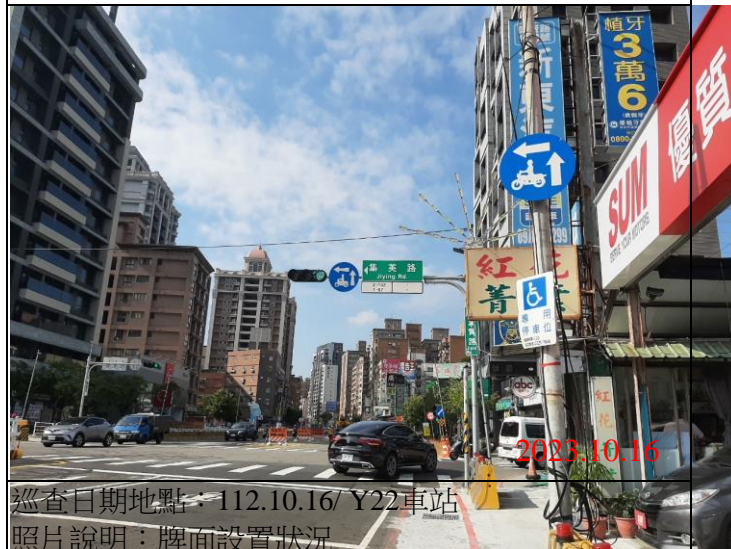
巡查日期地點：112.10.16/ Y22車站
照片說明：牌面設置狀況

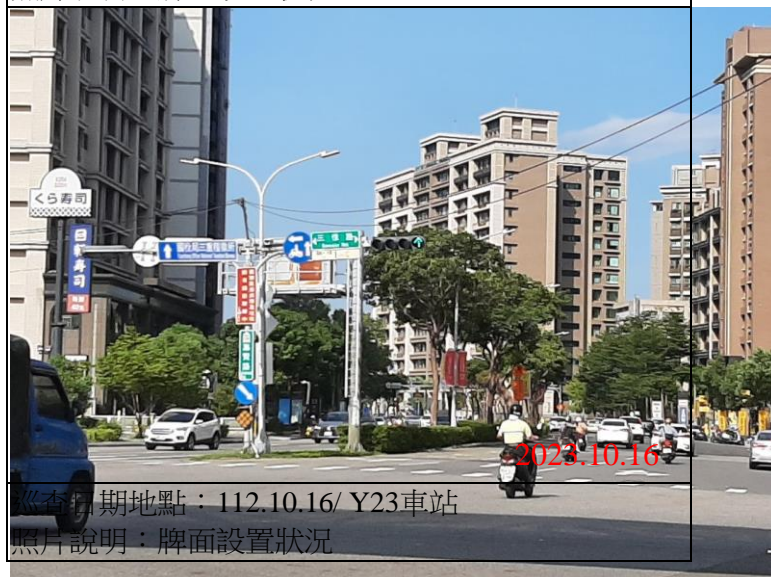
巡查日期地點：112.10.16/ Y23車站
照片說明：牌面設置狀況

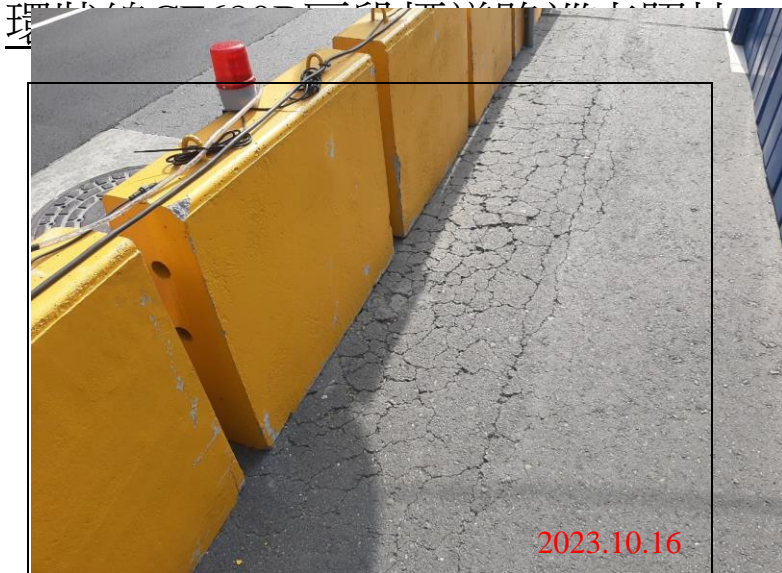
巡查日期地點：112.10.16/ Y23車站
照片說明：路面龜裂狀況

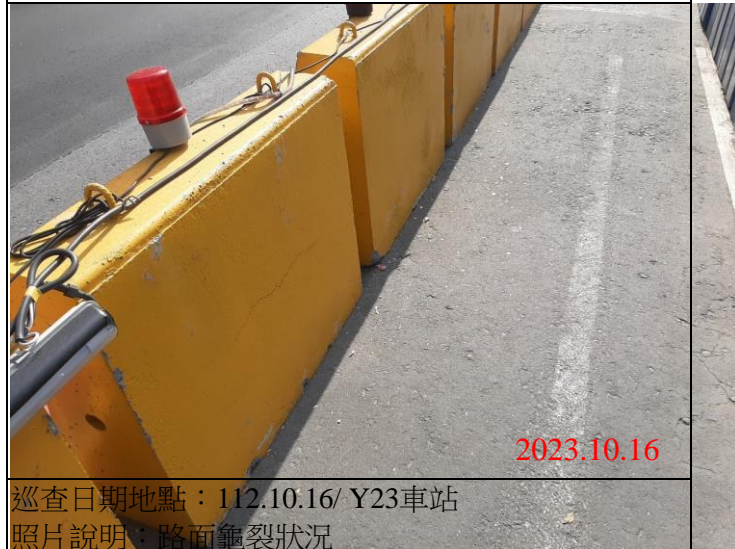
巡查日期地點：112.10.16/ Y23車站
照片說明：路面龜裂狀況

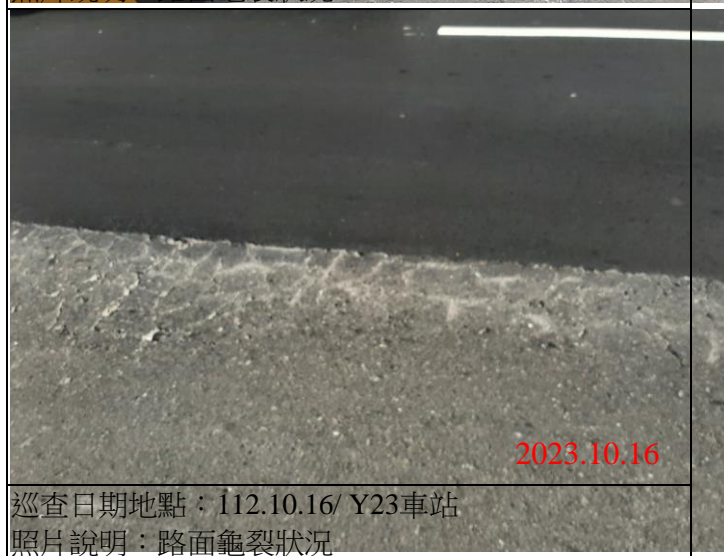
巡查日期地點：112.10.16/ Y23車站
照片說明：路面龜裂狀況

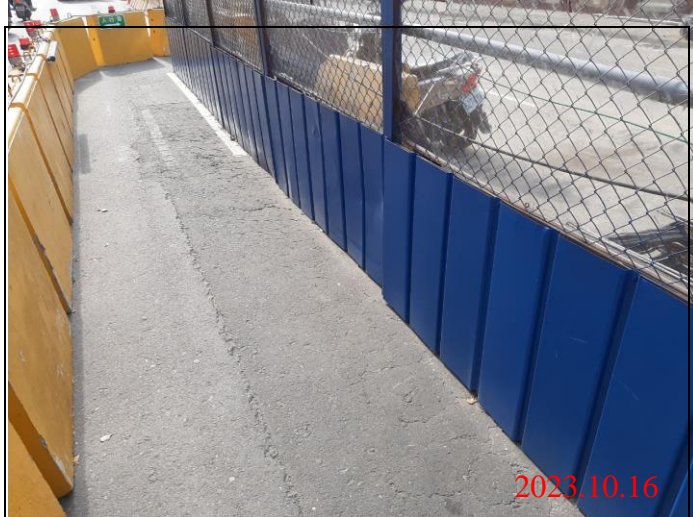
巡查日期地點：112.10.16/ Y23車站
照片說明：路面龜裂狀況

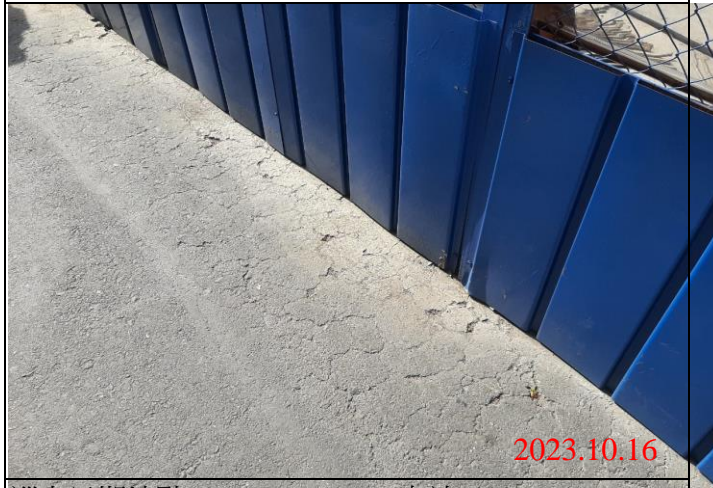
巡查日期地點：112.10.16/ Y23車站
照片說明：路面龜裂狀況

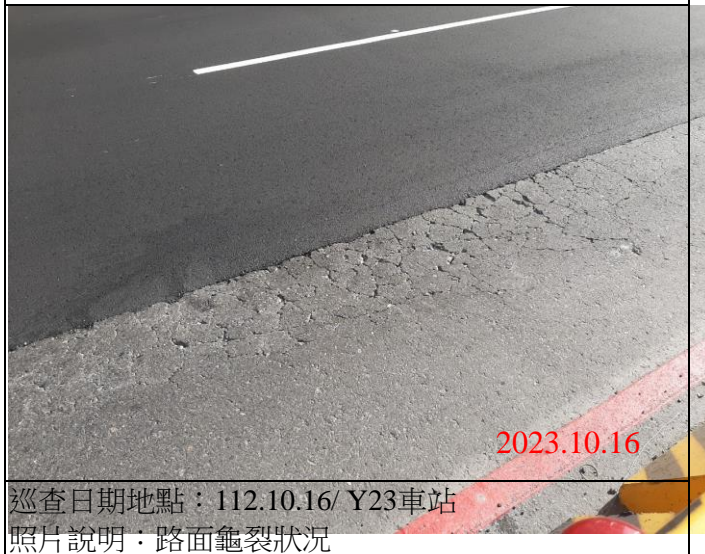
巡查日期地點：112.10.16/ Y23車站
照片說明：路面龜裂狀況

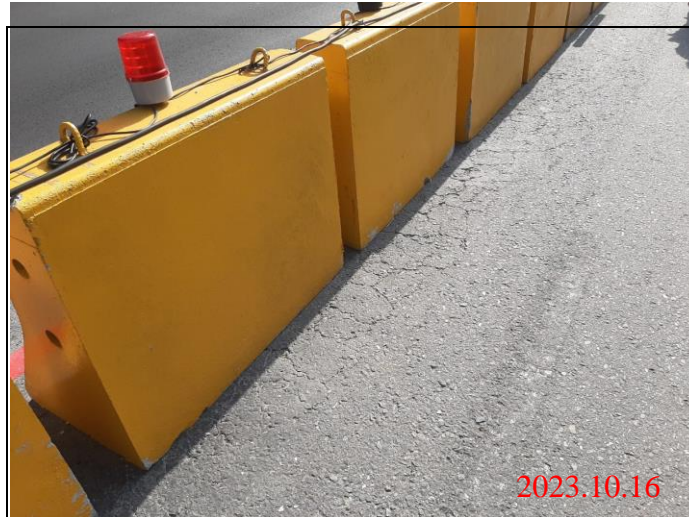
巡查日期地點：112.10.16/ Y23車站
照片說明：路面龜裂狀況

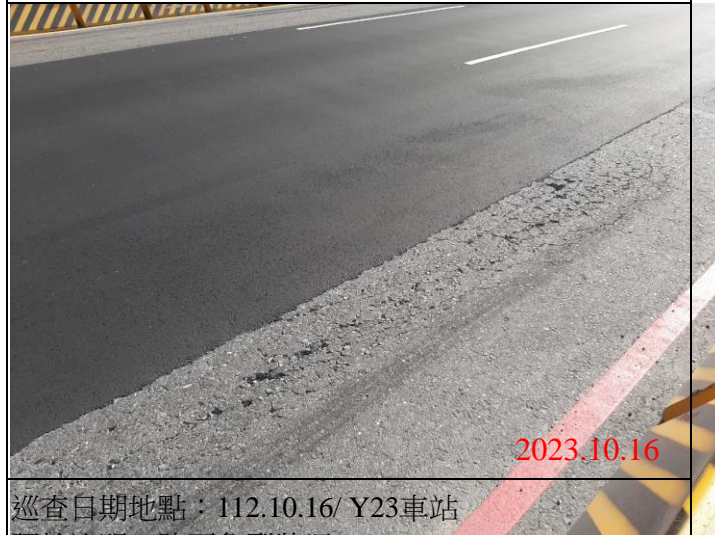
巡查日期地點：112.10.16/ Y23車站
照片說明：路面龜裂狀況

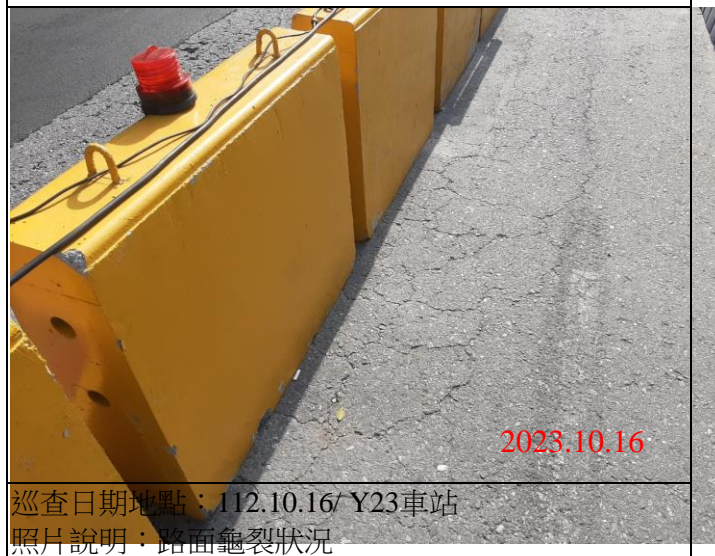
巡查日期地點：112.10.16/ Y23車站
照片說明：路面龜裂狀況
