環狀線北環段Y20(不含)~Y23(含)土建及水電環控區段標工程

日期: 112年10月17日

環狀線CF680B區段標道路巡查照片

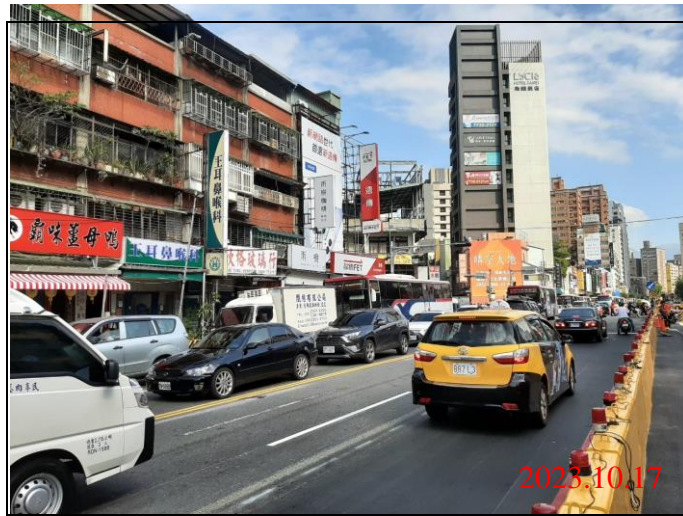
巡查日期地點：112.10.17/ Y21車站
照片說明：路面狀況

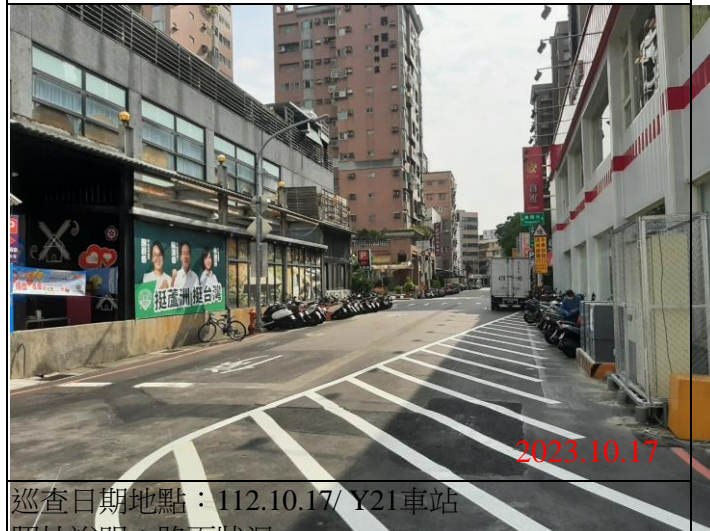
巡查日期地點：112.10.17/ Y21車站
照片說明：路面狀況

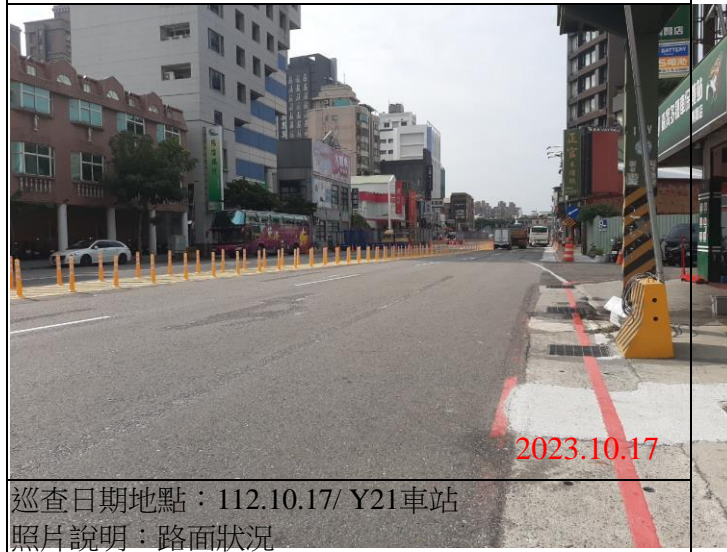
巡查日期地點：112.10.17/ Y21車站
照片說明：路面狀況

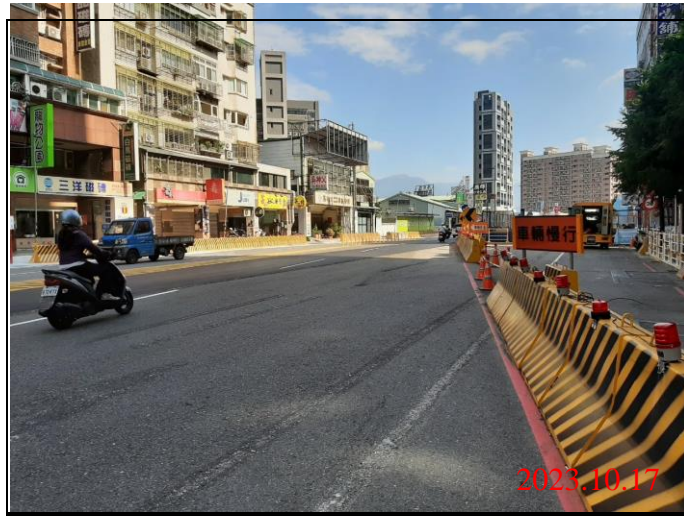
巡查日期地點：112.10.17/ Y22車站
照片說明：路面狀況

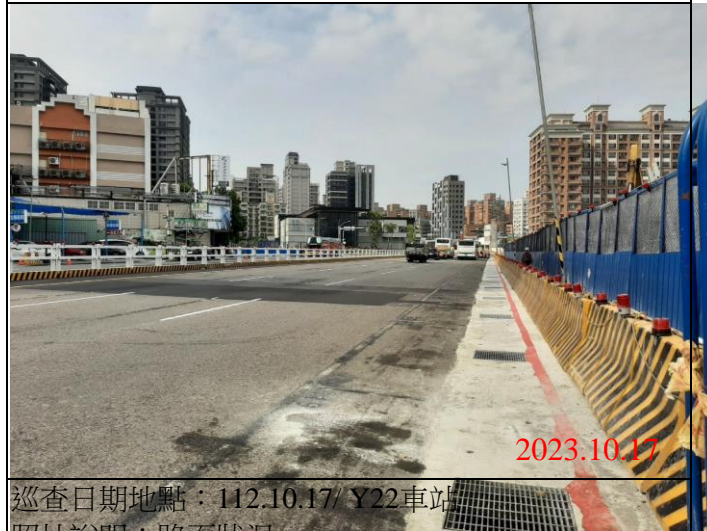
巡查日期地點：112.10.17/ Y22車站
照片說明：路面狀況

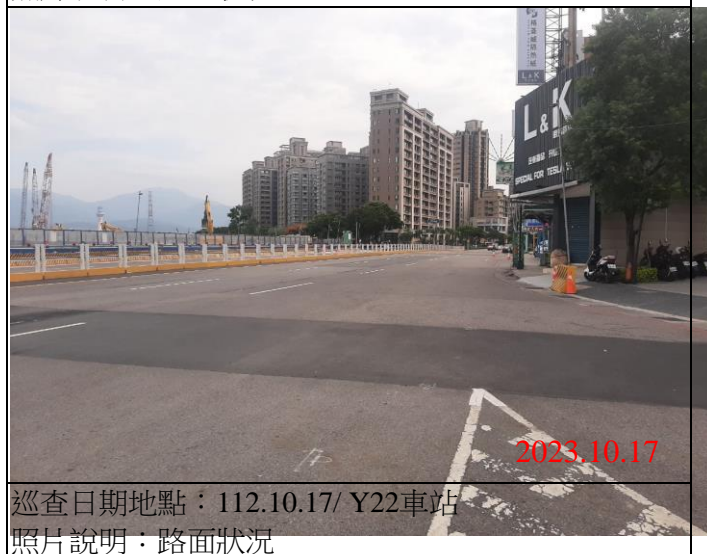
巡查日期地點：112.10.17/ Y22車站
照片說明：路面狀況

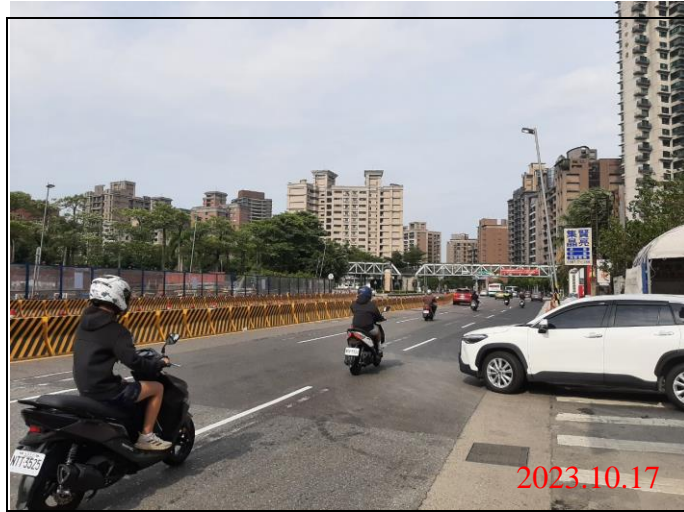
巡查日期地點：112.10.17/ Y23車站
照片說明：路面狀況

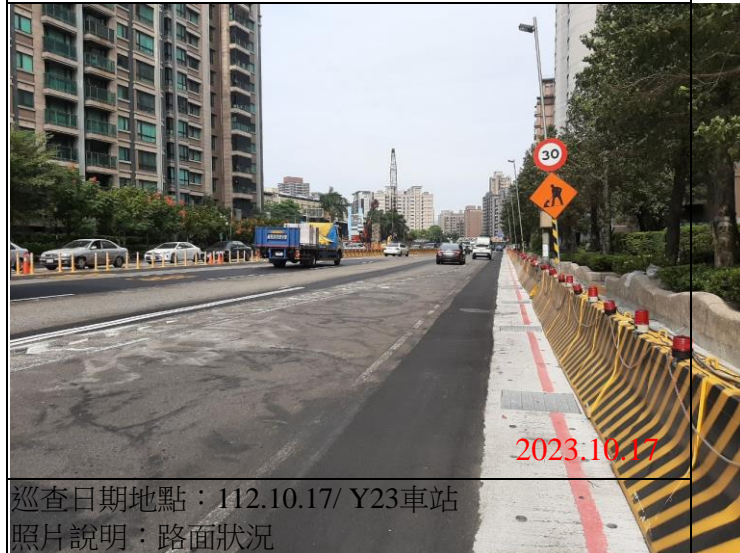
巡查日期地點：112.10.17/ Y23車站
照片說明：路面狀況

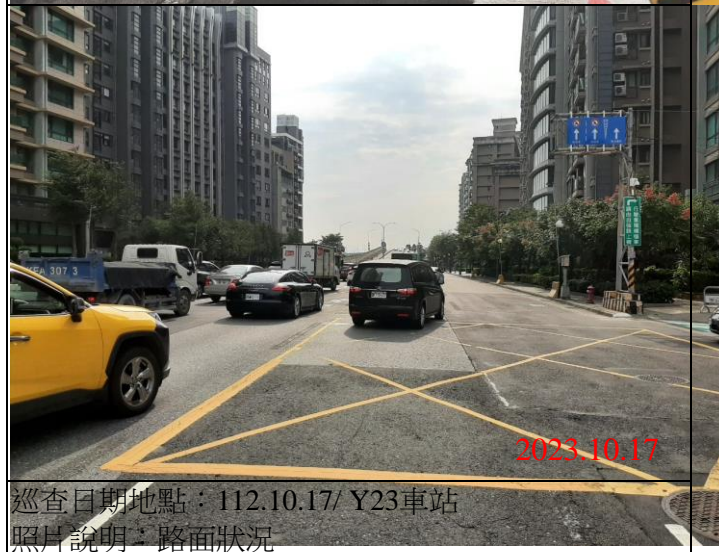
巡查日期地點：112.10.17/ Y23車站
照片說明：路面狀況

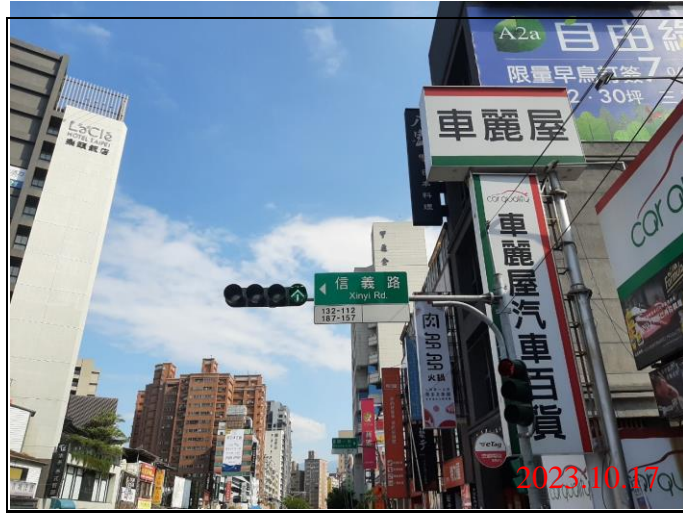
巡查日期地點：112.10.17/ Y21車站
照片說明：牌面設置狀況

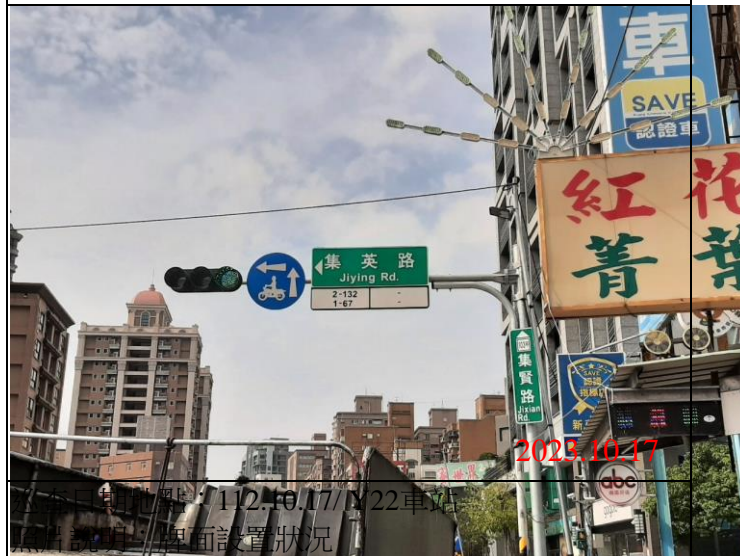
巡查日期地點：112.10.17/ Y22車站
照片說明：牌面設置狀況

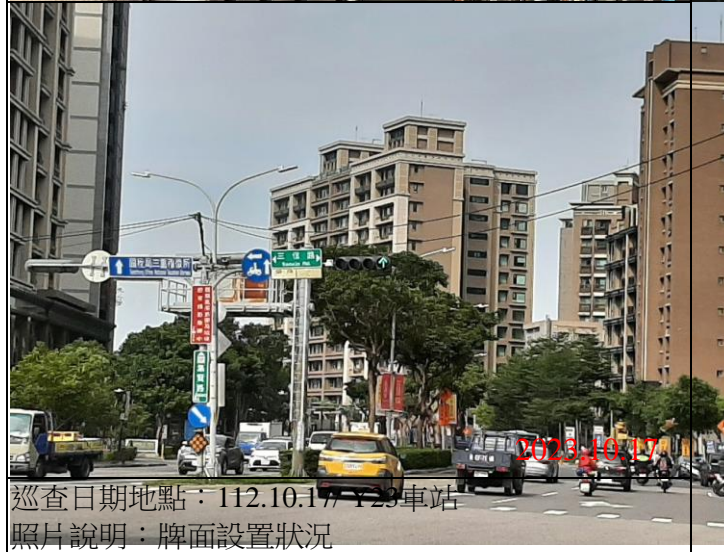
巡查日期地點：112.10.17/ Y23車站
照片說明：牌面設置狀況

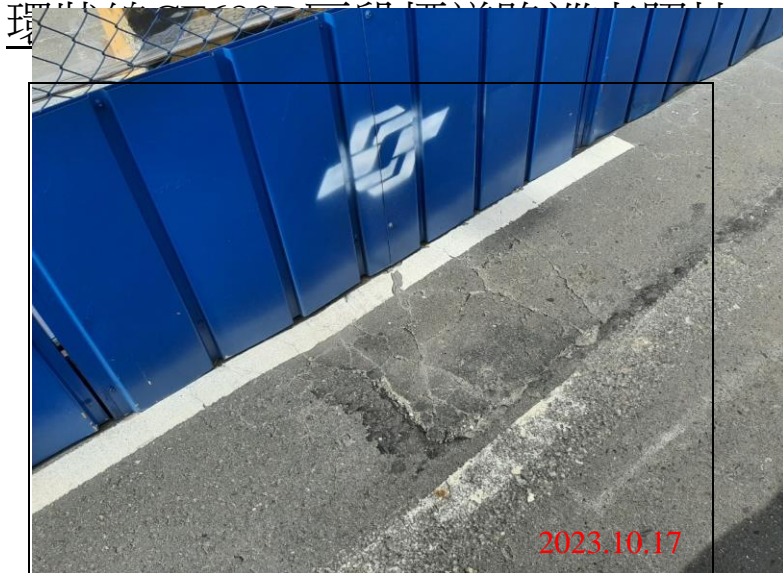
巡查日期地點：112.10.17/ Y23車站
照片說明：路面龜裂狀況

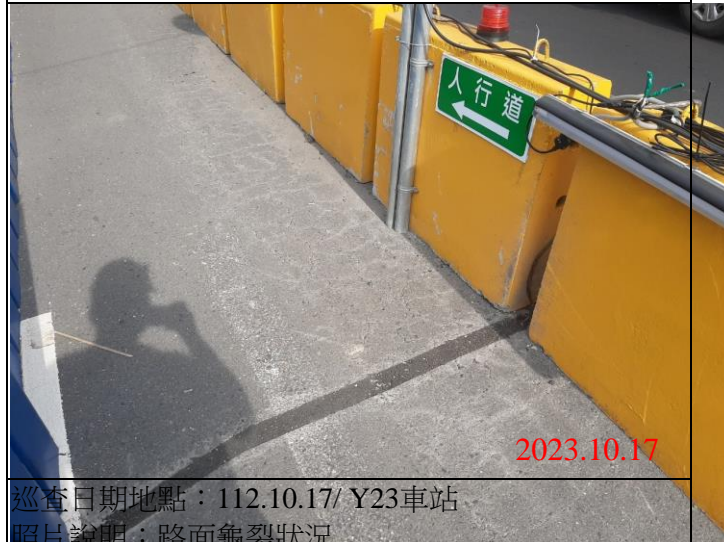
巡查日期地點：112.10.17/ Y23車站
照片說明：路面龜裂狀況

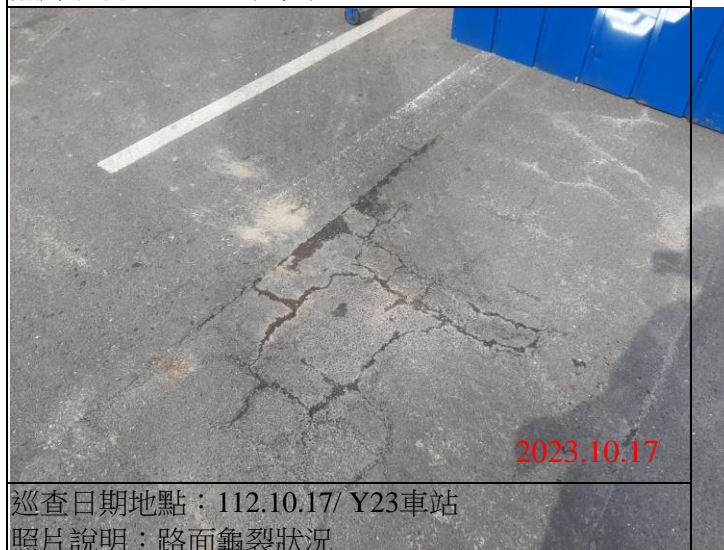
巡查日期地點：112.10.17/ Y23車站
照片說明：路面龜裂狀況

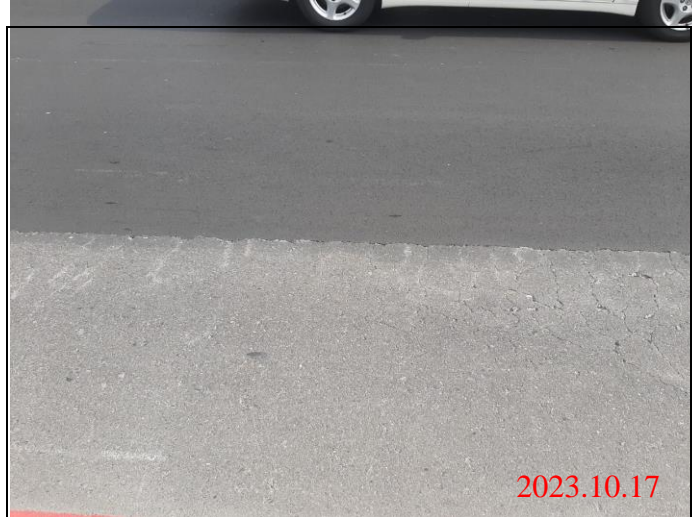
巡查日期地點：112.10.17/ Y23車站
照片說明：路面龜裂狀況

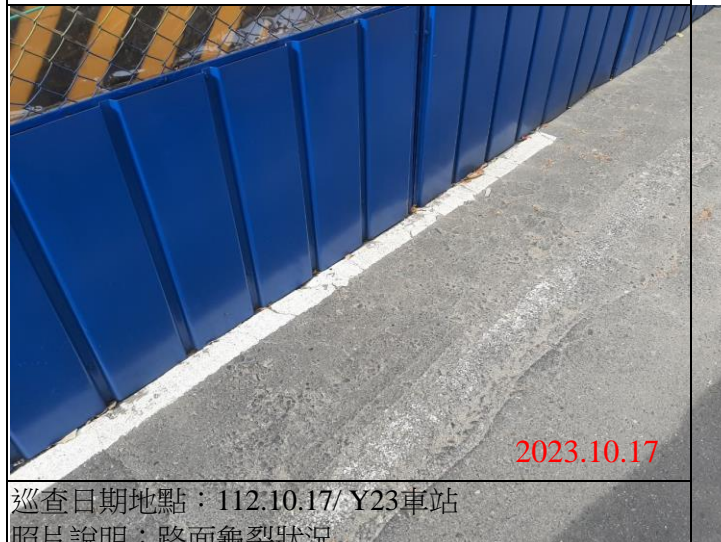
巡查日期地點：112.10.17/ Y23車站
照片說明：路面龜裂狀況

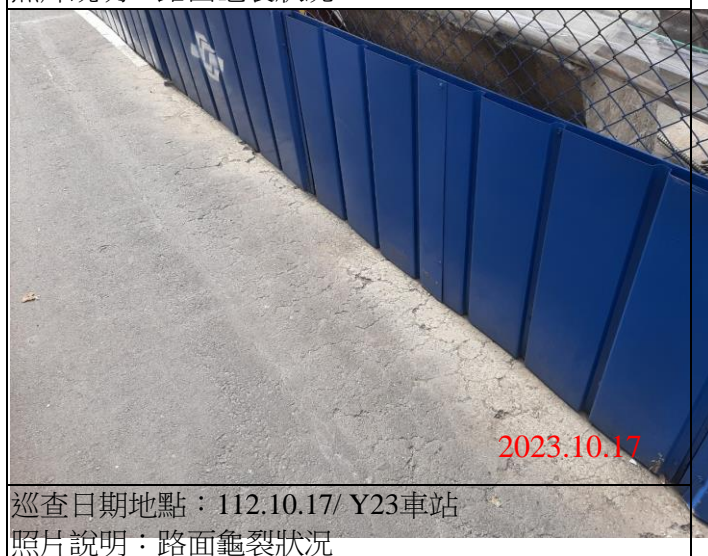
巡查日期地點：112.10.17/ Y23車站
照片說明：路面龜裂狀況

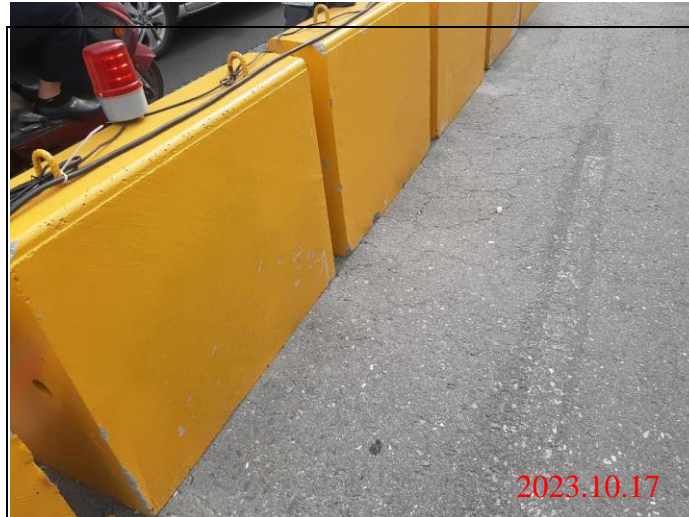
巡查日期地點：112.10.17/ Y23車站
照片說明：路面龜裂狀況

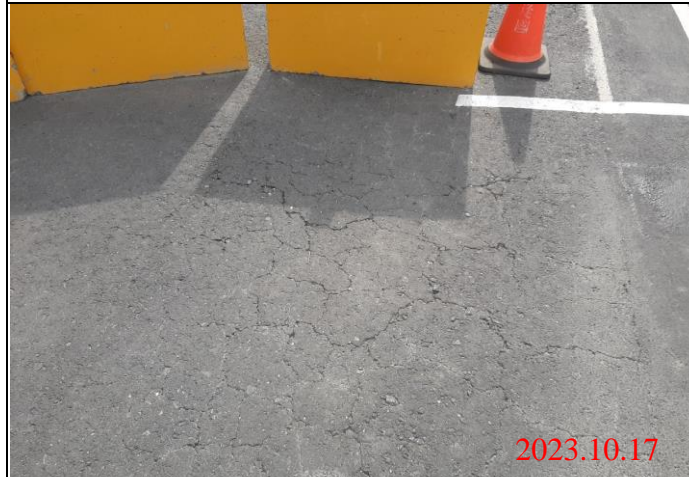
巡查日期地點：112.10.17/ Y23車站
照片說明：路面龜裂狀況

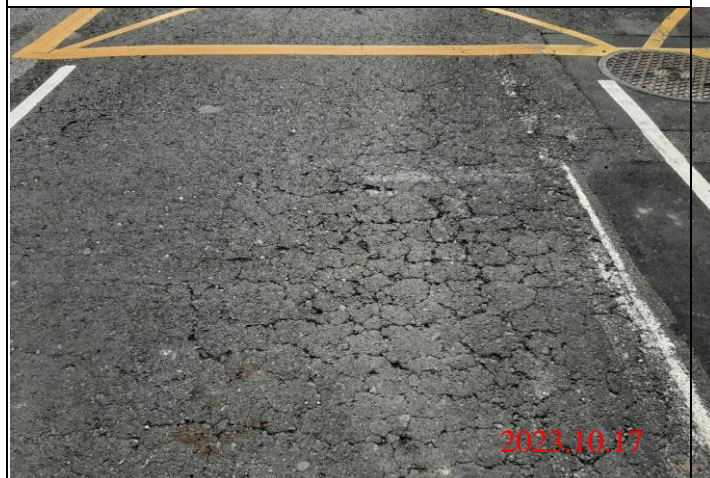
巡查日期地點：112.10.17/ Y23車站
照片說明：路面龜裂狀況
