環狀線北環段Y20(不含)~Y23(含)土建及水電 農控區段標工程

日期: 112 年 10 月 19 日

環狀線CF680B區段標道路巡查照片

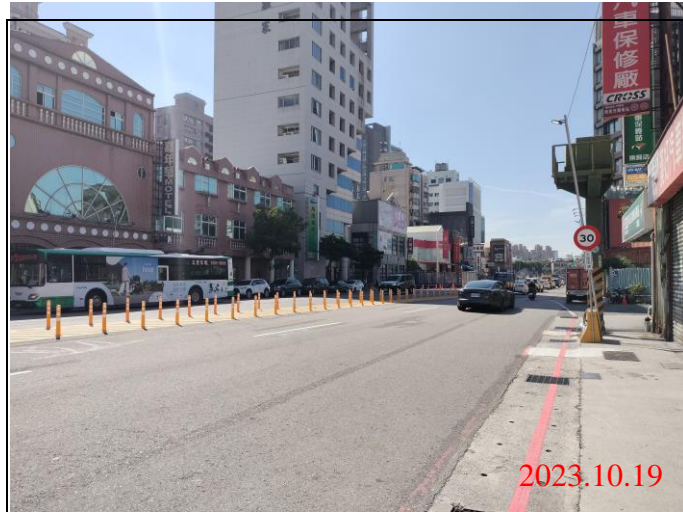
巡查日期地點：112.10.19/ Y21車站
照片說明：路面狀況

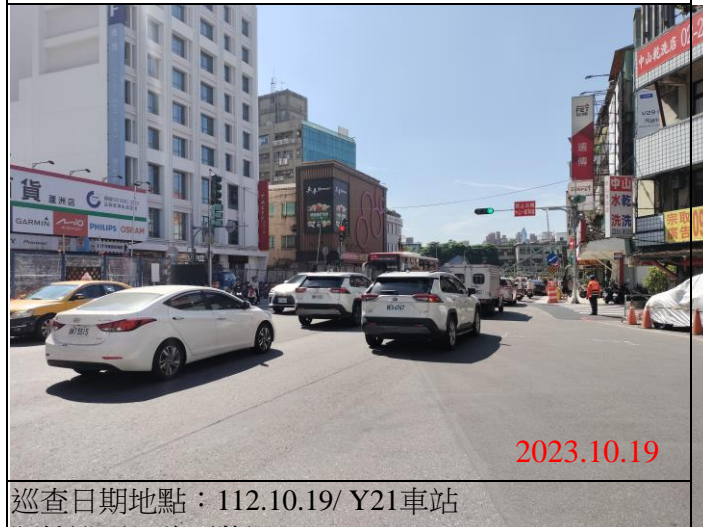
巡查日期地點：112.10.19/ Y21車站
照片說明：路面狀況

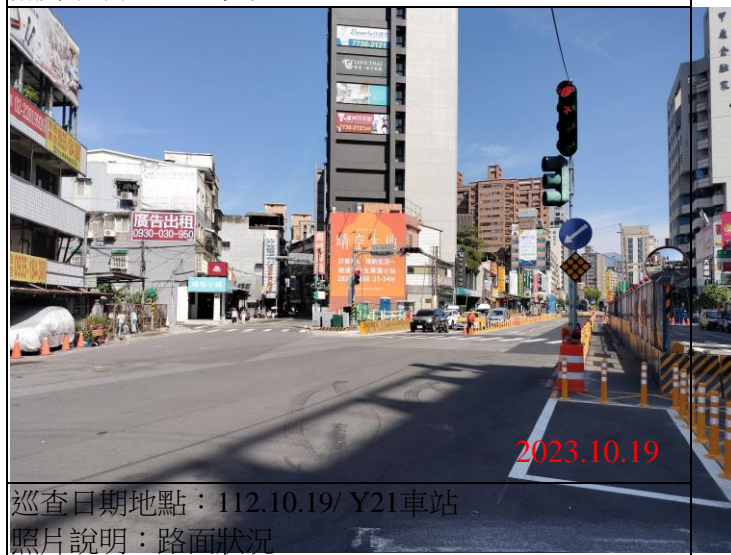
巡查日期地點：112.10.19/ Y21車站
照片說明：路面狀況

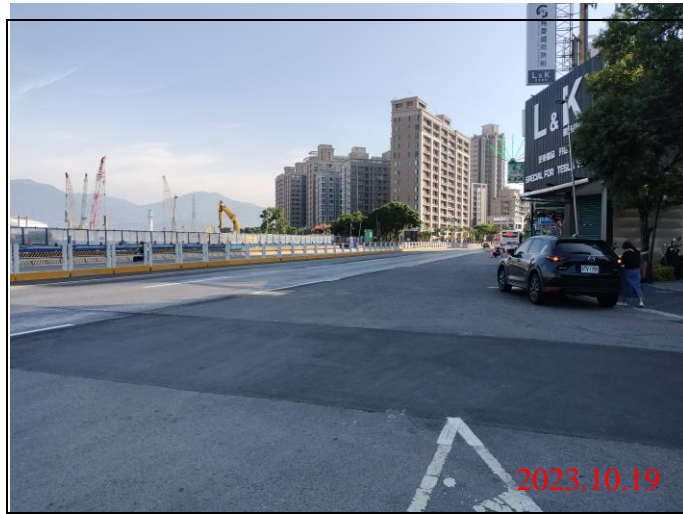
巡查日期地點：112.10.19/ Y22車站
照片說明：路面狀況

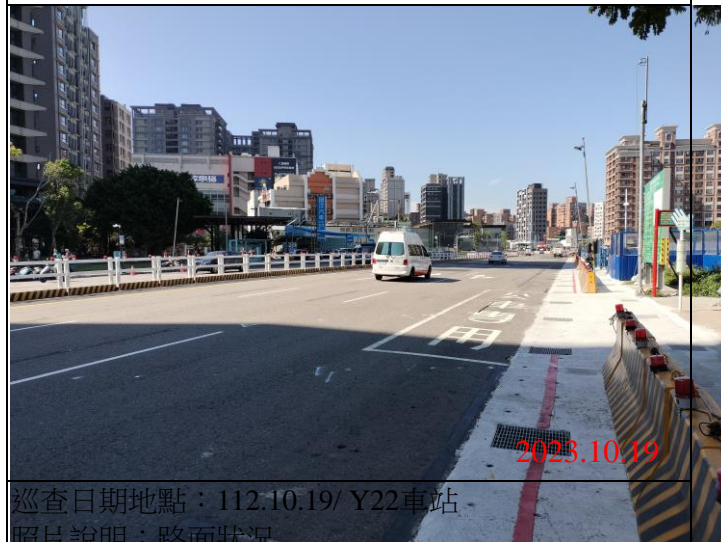
巡查日期地點：112.10.19/ Y22車站
照片說明：路面狀況

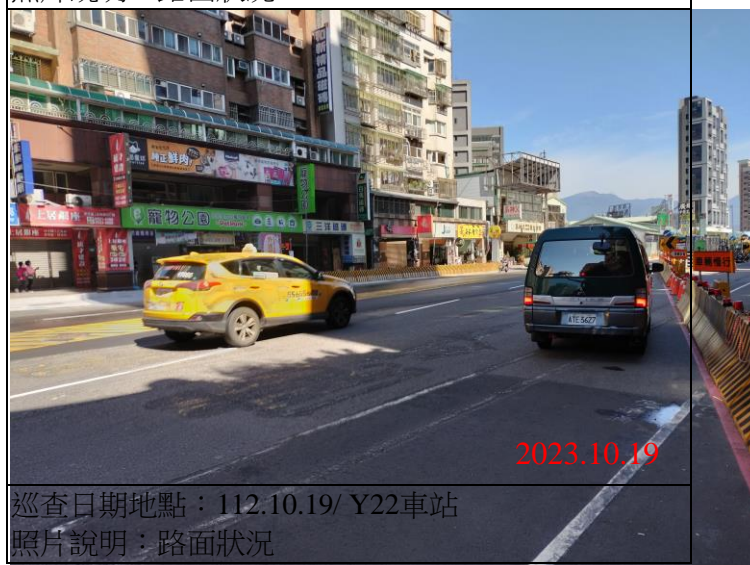
巡查日期地點：112.10.19/ Y22車站
照片說明：路面狀況

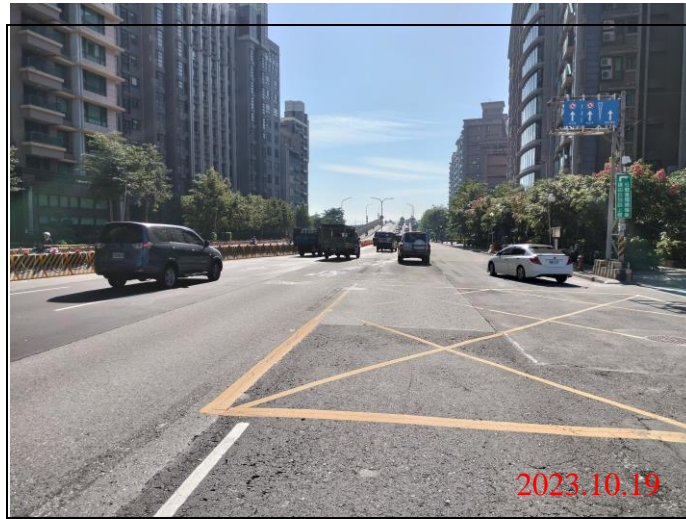
巡查日期地點：112.10.19/ Y23車站
照片說明：路面狀況

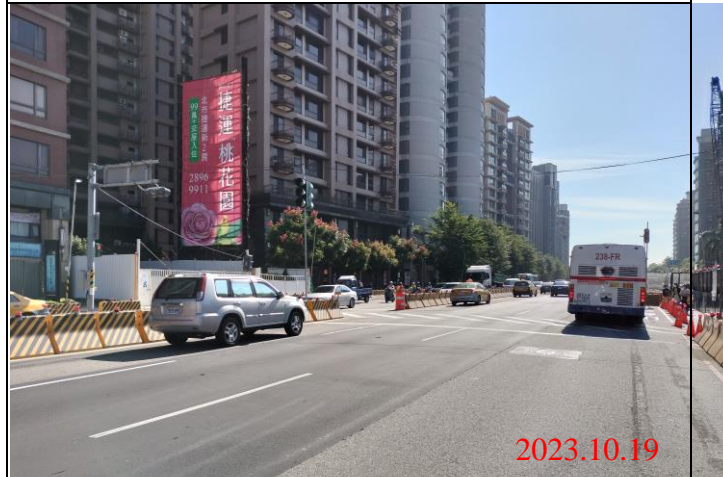
巡查日期地點：112.10.19/ Y23車站
照片說明：路面狀況

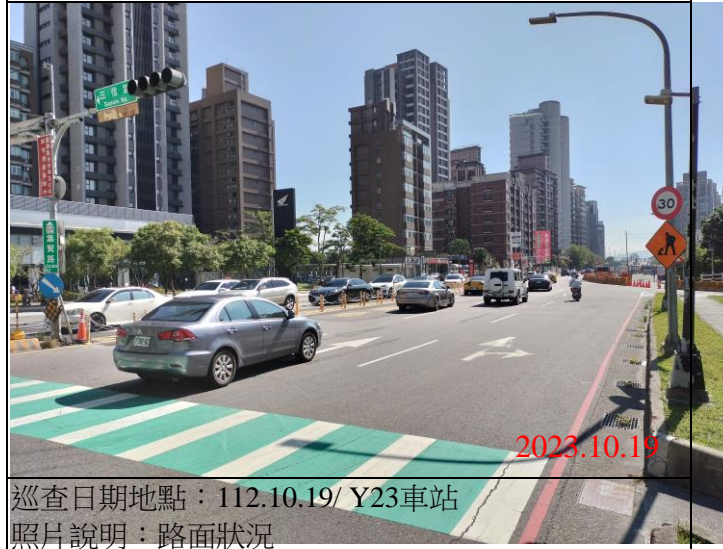
巡查日期地點：112.10.19/ Y23車站
照片說明：路面狀況

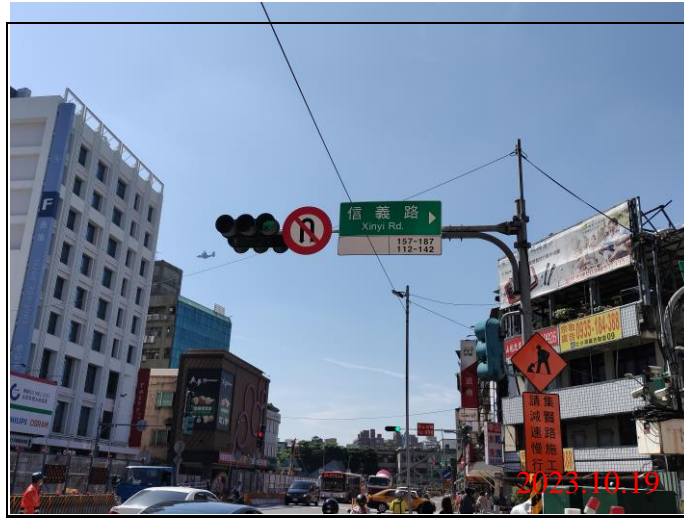
巡查日期地點：112.10.19/ Y21車站
照片說明：牌面設置狀況
