# 環狀線北環段Y20(不含)~Y23(含)土建及水電環控區段標工程

# 環狀線CF680B區段標道路巡查照片

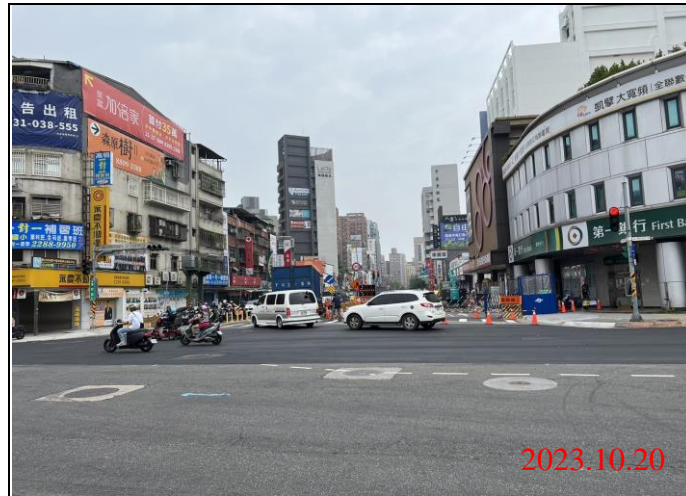
巡查日期地點：112.10.20/ Y21車站  
照片說明：路面狀況

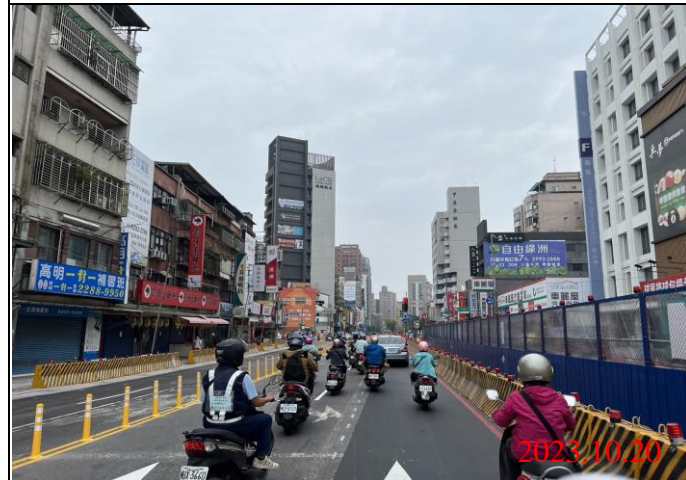
巡查日期地點：112.10.20/ Y21車站  
照片說明：路面狀況

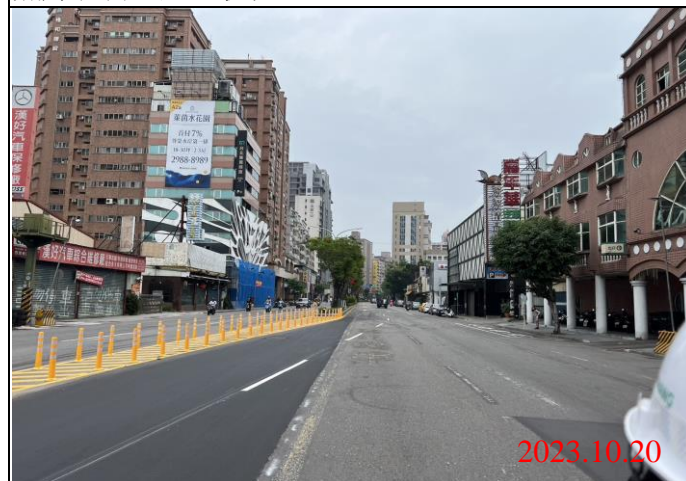
巡查日期地點：112.10.20/ Y21車站  
照片說明：路面狀況

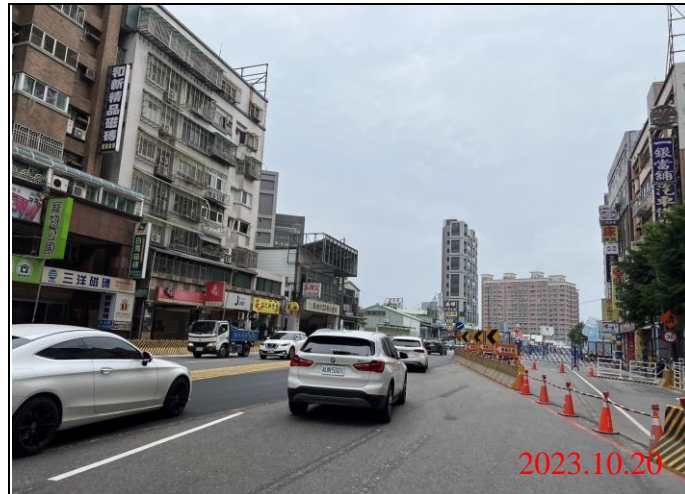
巡查日期地點：112.10.20/ Y22車站  
照片說明：路面狀況

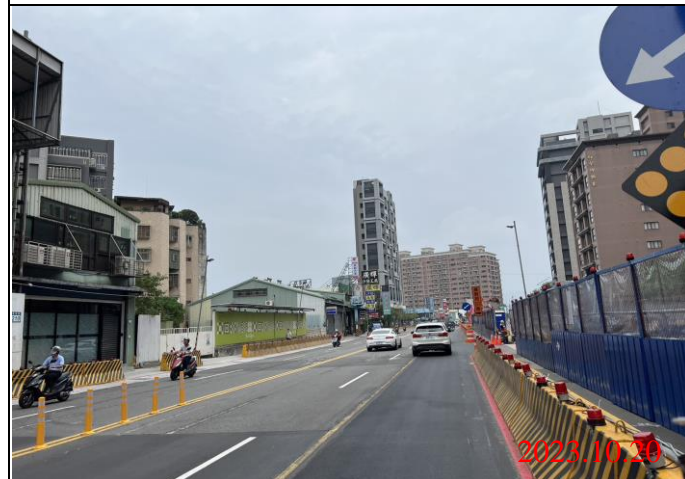
巡查日期地點：112.10.20/ Y22車站  
照片說明：路面狀況

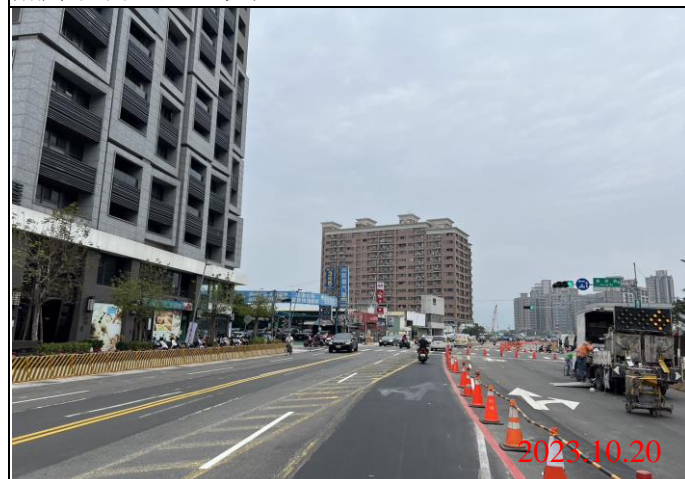
巡查日期地點：112.10.20/ Y22車站  
照片說明：路面狀況

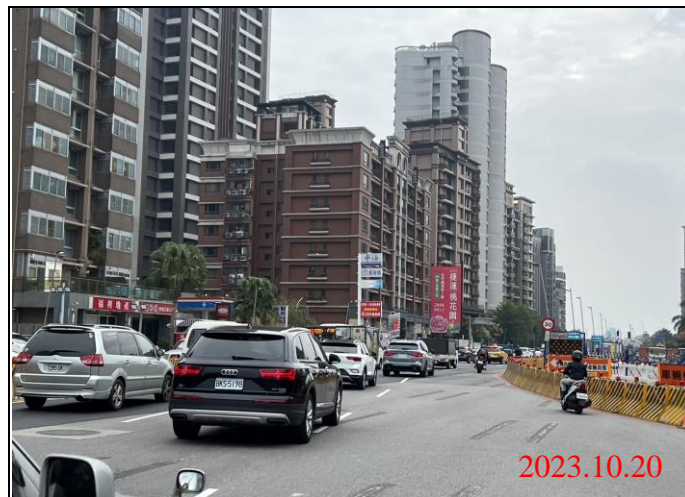
巡查日期地點：112.10.20/ Y23車站  
照片說明：路面狀況

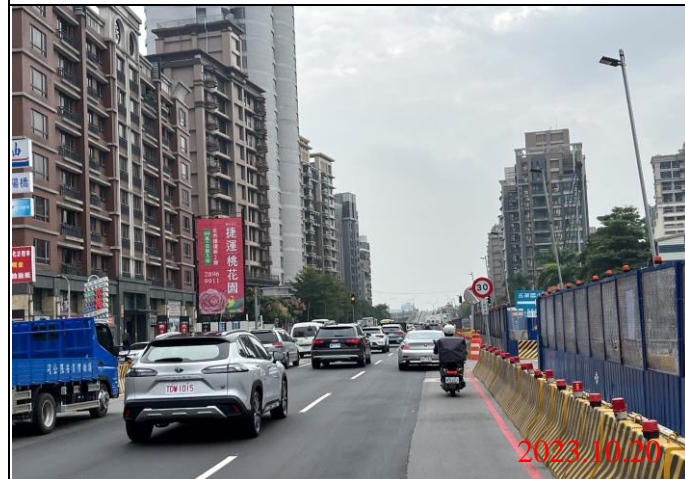
巡查日期地點：112.10.20/ Y23車站  
照片說明：路面狀況

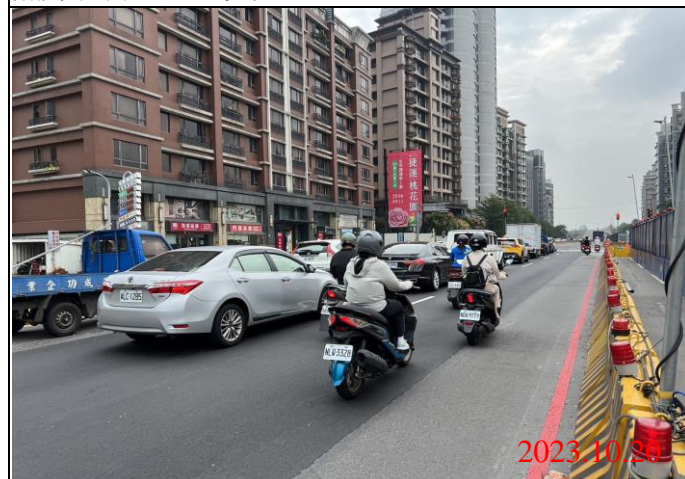
巡查日期地點：112.10.20/ Y23車站  
照片說明：路面狀況

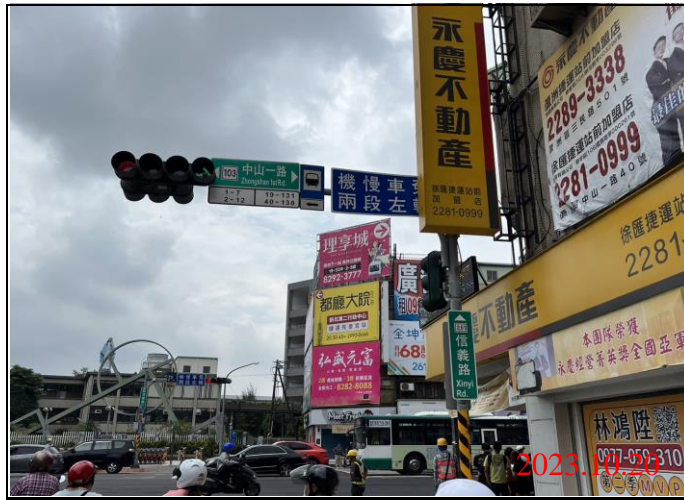
巡查日期地點：112.10.20/ Y21車站  
照片說明：牌面設置狀況

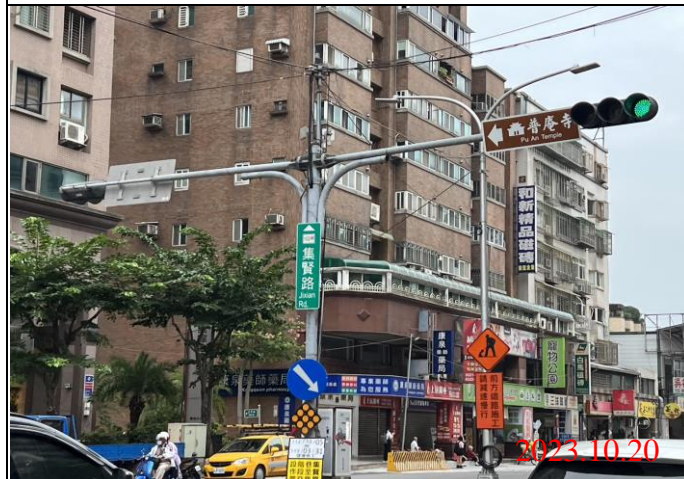
巡查日期地點：112.10.20/ Y22車站  
照片說明：牌面設置狀況

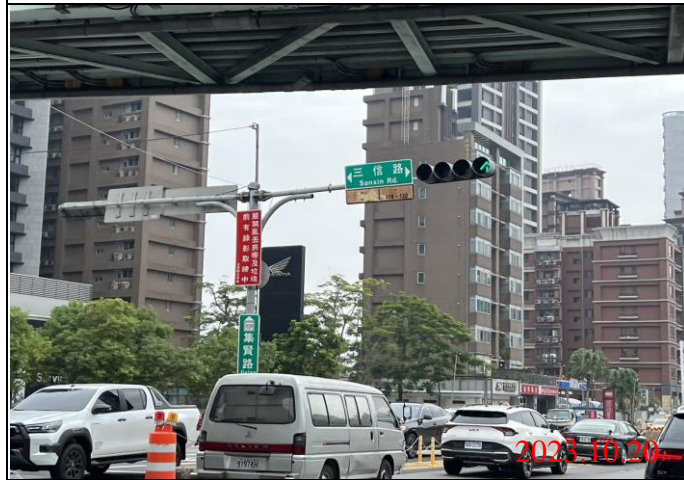
巡查日期地點：112.10.20/ Y23車站  
照片說明：牌面設置狀況
