# 環狀線北環段Y20(不含)~Y23(含)土建及水電環控區段標工程

日期: 112年10月 24日

# 環狀線CF680B區段標道路巡查照片

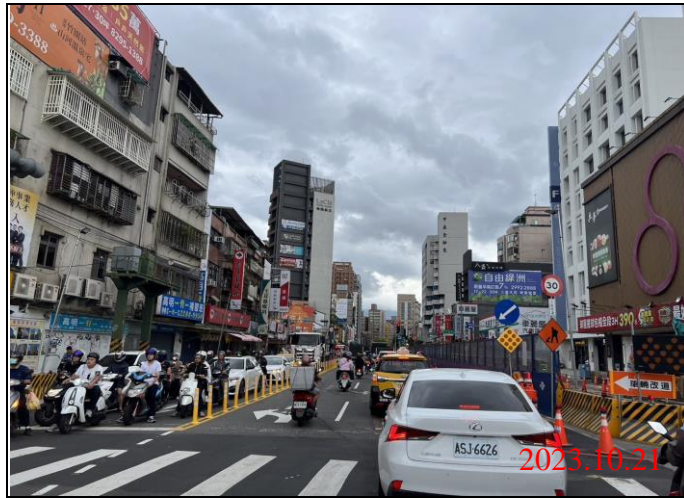
巡查日期地點：112.10.21/ Y21車站  
照片說明：路面狀況

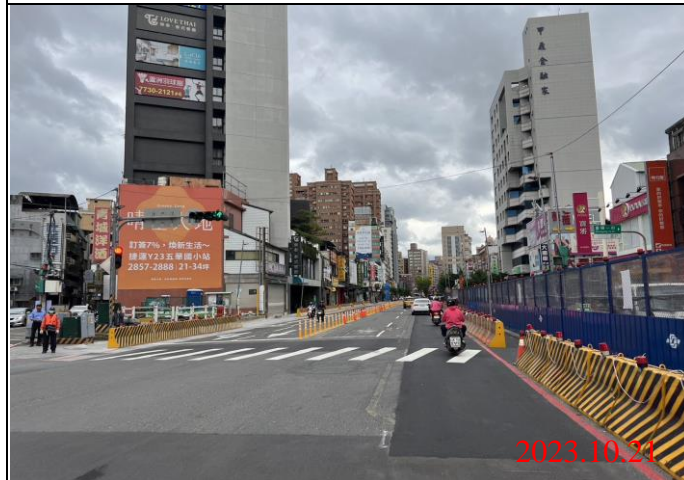
巡查日期地點：112.10.21/ Y21車站  
照片說明：路面狀況

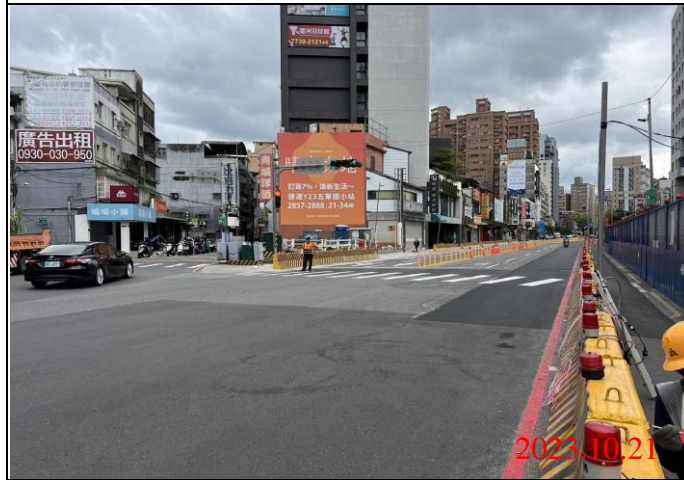
巡查日期地點：112.10.21/ Y21車站  
照片說明：路面狀況

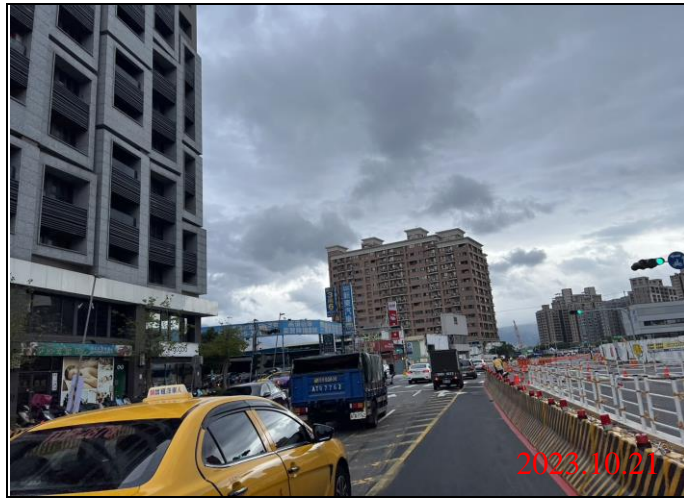
巡查日期地點：112.10.21/ Y22車站  
照片說明：路面狀況

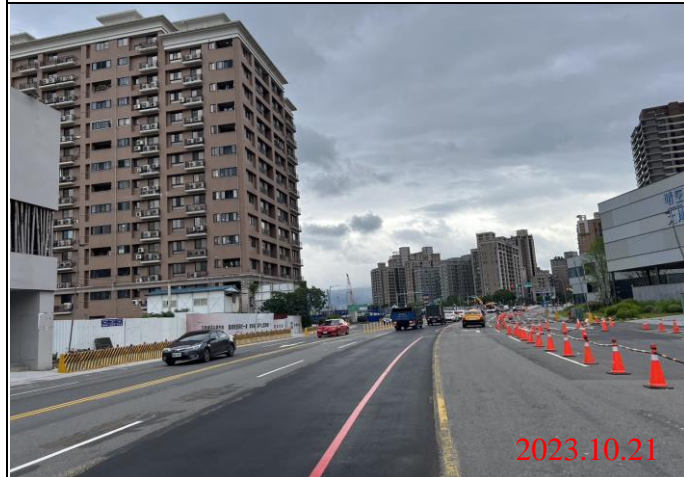
巡查日期地點：112.10.21/ Y22車站  
照片說明：路面狀況

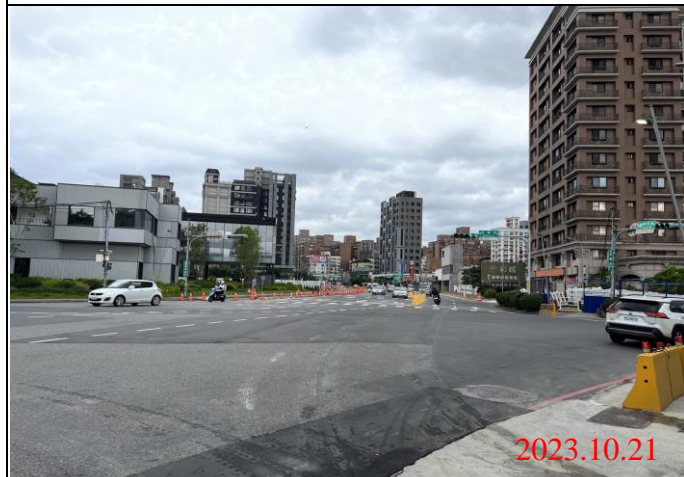
巡查日期地點：112.10.21/ Y22車站  
照片說明：路面狀況

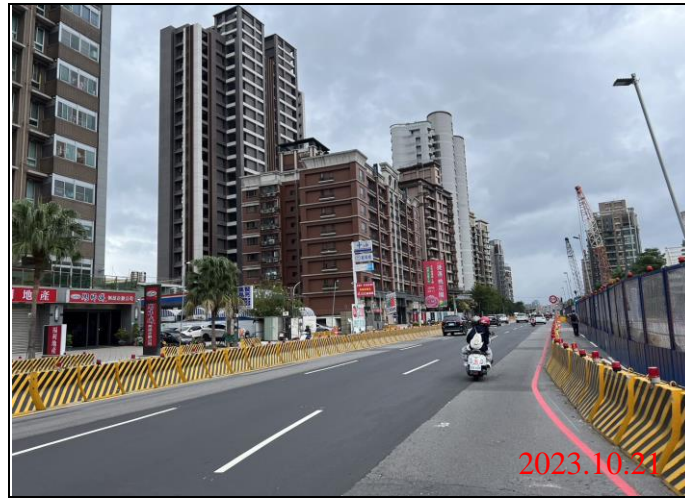
巡查日期地點：112.10.21/ Y23車站  
照片說明：路面狀況

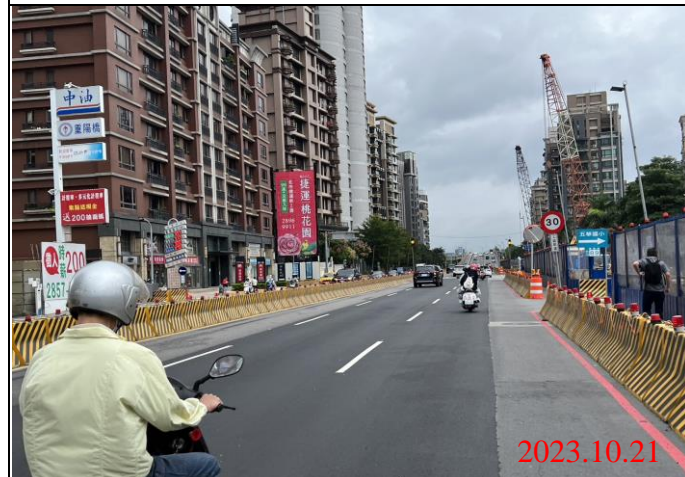
巡查日期地點：112.10.21/ Y23車站  
照片說明：路面狀況

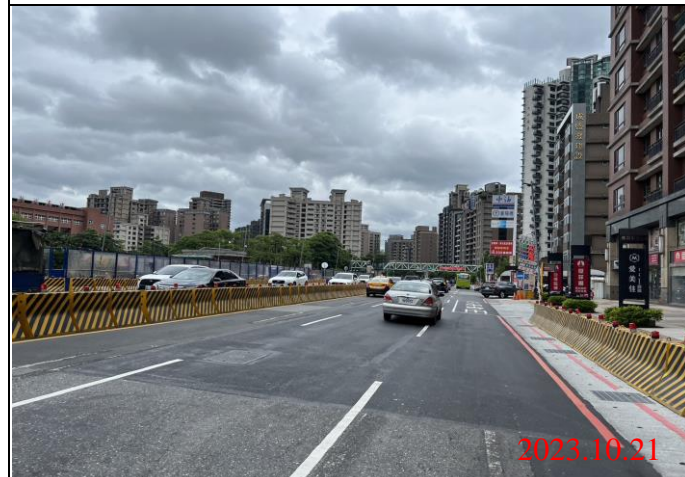
巡查日期地點：112.10.21/ Y23車站  
照片說明：路面狀況

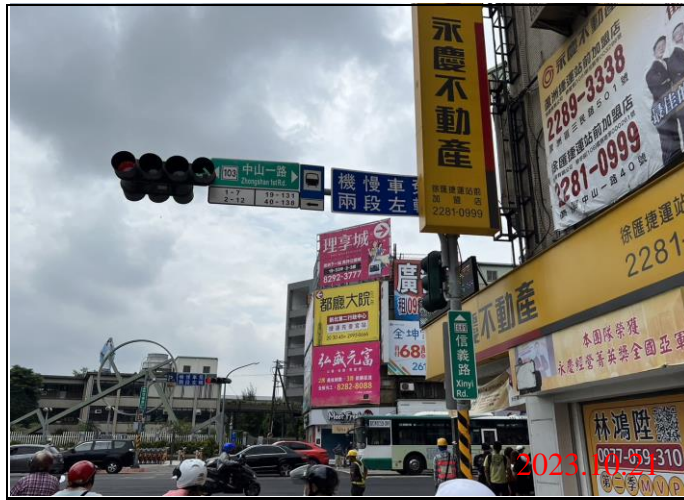
巡查日期地點：112.10.21/ Y21車站  
照片說明：牌面設置狀況

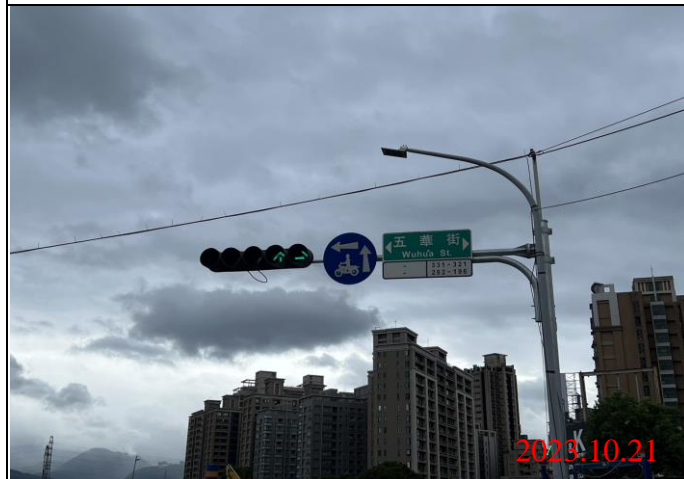
巡查日期地點：112.10.21/ Y22車站  
照片說明：牌面設置狀況

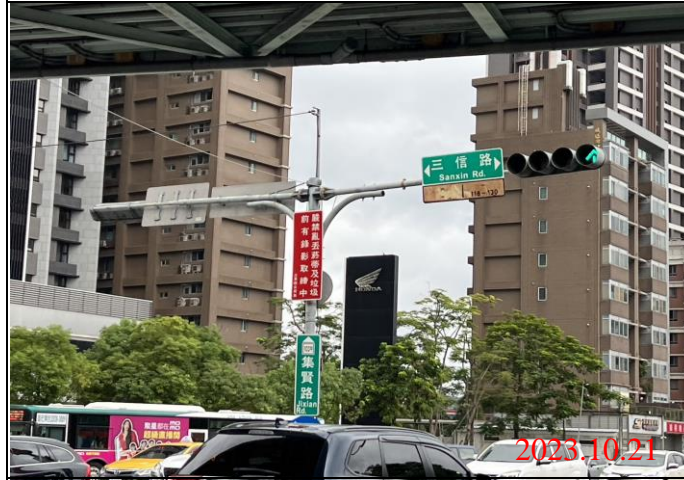
巡查日期地點：112.10.21/ Y23車站  
照片說明：牌面設置狀況

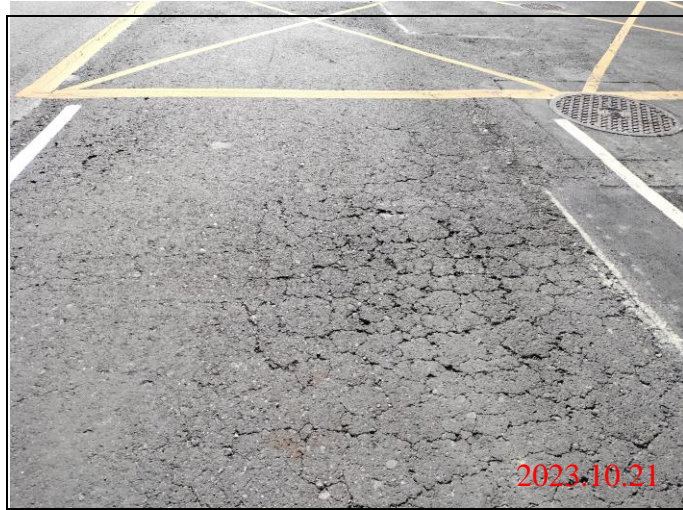
時段	號誌	標誌	標線	警示燈 (爆閃)	帆布圍籬	籬外施工 (外單位)	時間、位置、坑洞修補改正措施
上午	10:00	680標全線路況良好					10:00 Y23站道路龜裂
下午	16:00	680標全線路況良好					16:00 Y22站路況良好
其它		/					/

巡查日期地點：112.10.21/ Y23車站  
照片說明：路面龜裂狀況

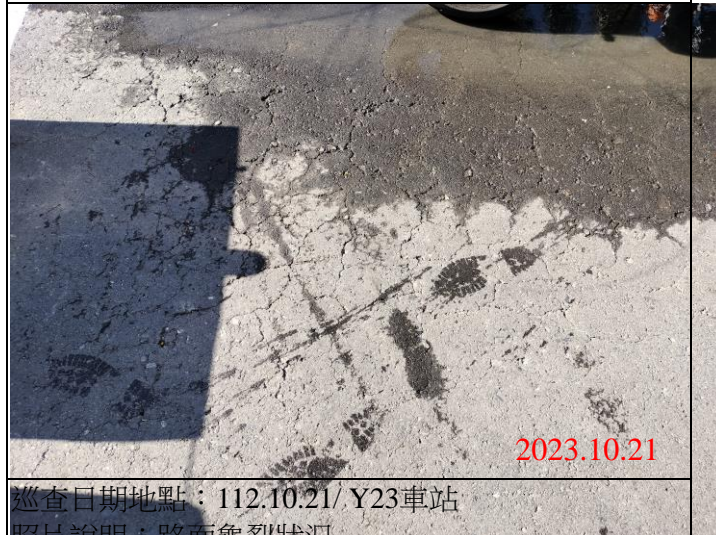
巡查日期地點：112.10.21/ Y23車站  
照片說明：路面龜裂狀況

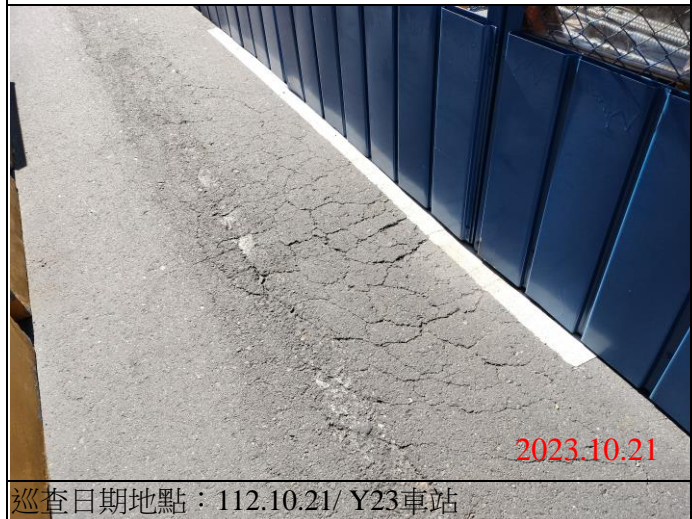
巡查日期地點：112.10.21/ Y23車站  
照片說明：路面龜裂狀況

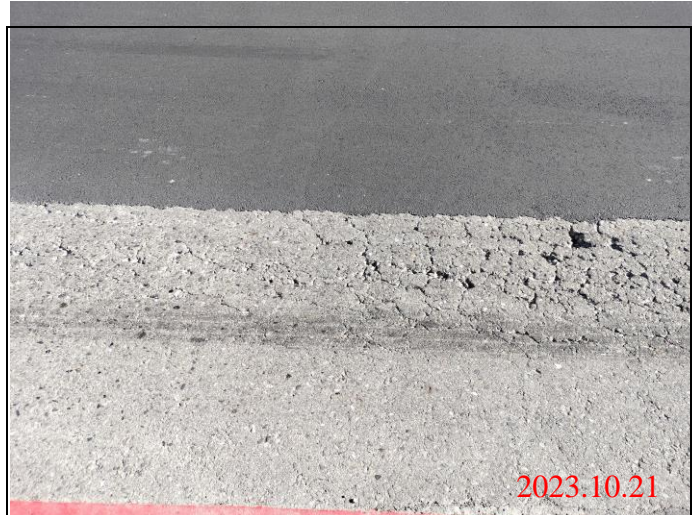
巡查日期地點：112.10.21/ Y23車站  
照片說明：路面龜裂狀況

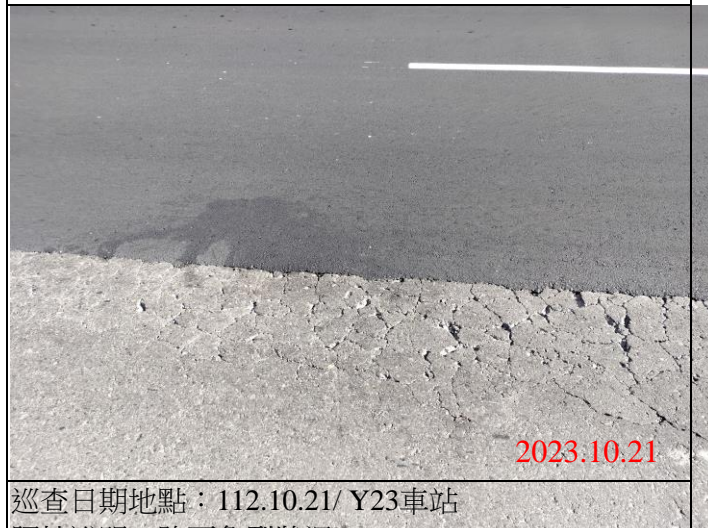
巡查日期地點：112.10.21/ Y23車站  
照片說明：路面龜裂狀況

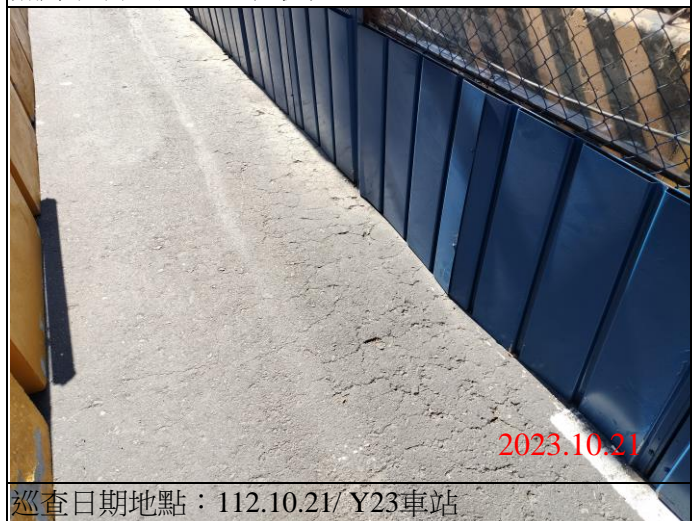
巡查日期地點：112.10.21/ Y23車站  
照片說明：路面龜裂狀況

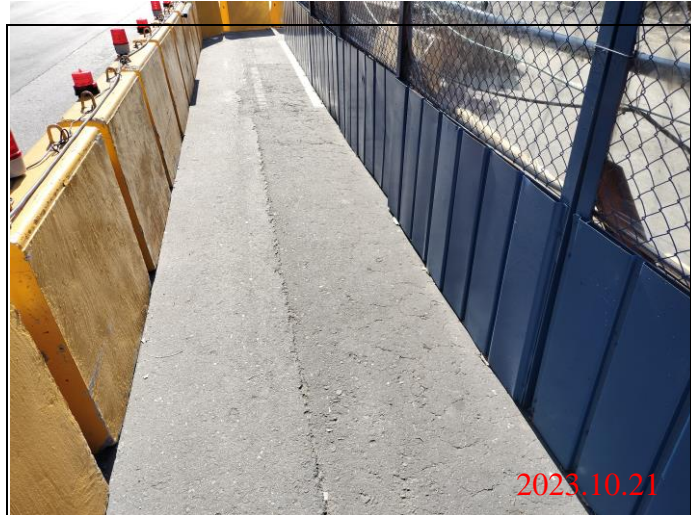
巡查日期地點：112.10.21/ Y23車站  
照片說明：路面龜裂狀況

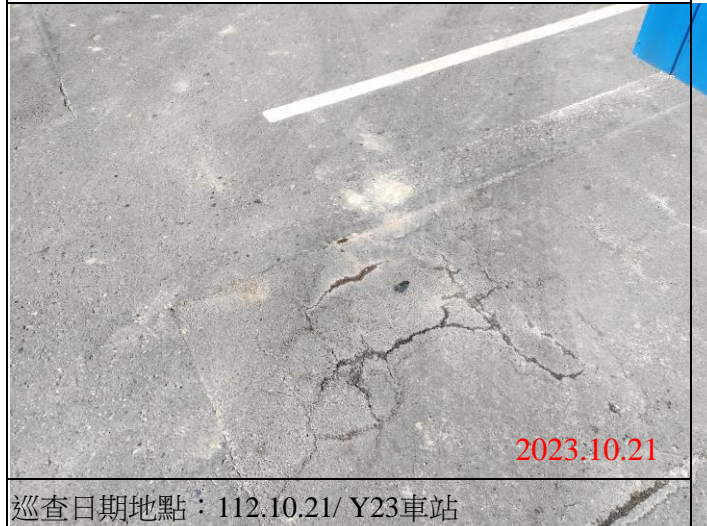
巡查日期地點：112.10.21/ Y23車站  
照片說明：路面龜裂狀況

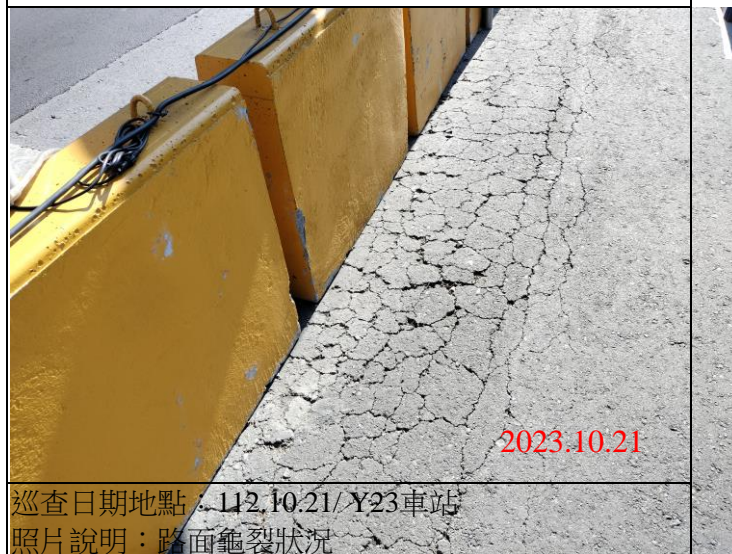
巡查日期地點：112.10.21/ Y23車站  
照片說明：路面龜裂狀況
