環狀線北環段Y1J(不含)~Y23(含)土建及水電 表控區段標工程

日期：112年10月23日

環狀線CF680B區段標道路巡查照片

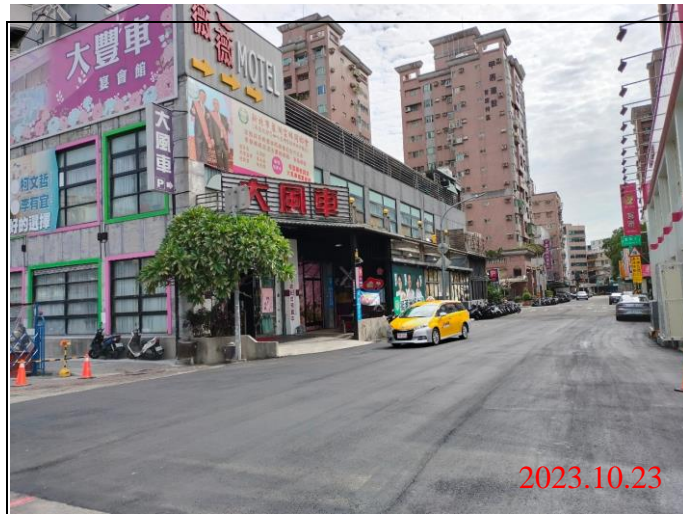
巡查日期地點：112.10.23/ Y21車站
照片說明：路面狀況

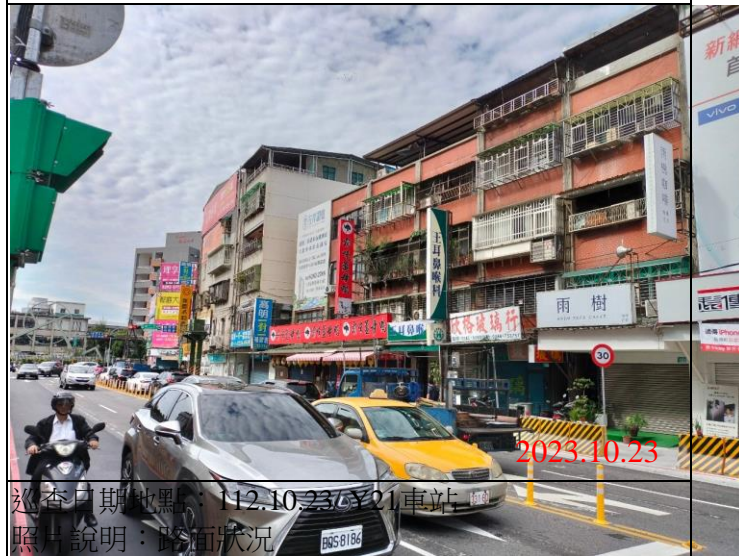
巡查日期地點：112.10.23/ Y21車站
照片說明：路面狀況

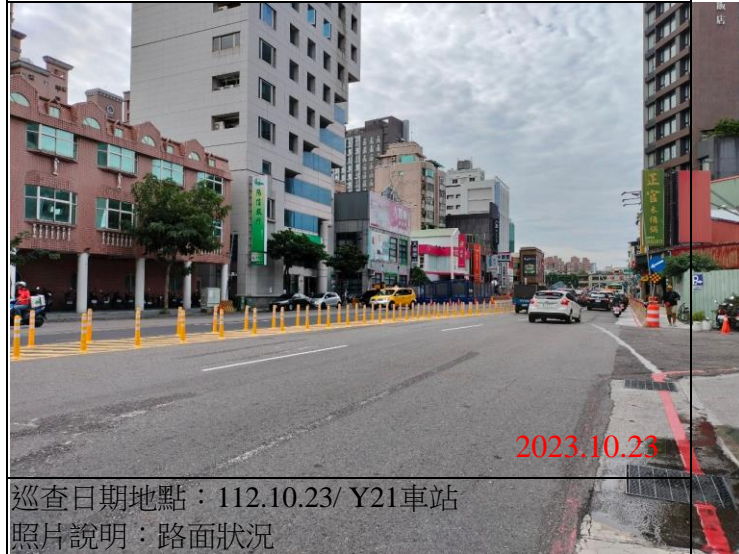
巡查日期地點：112.10.23/ Y21車站
照片說明：路面狀況

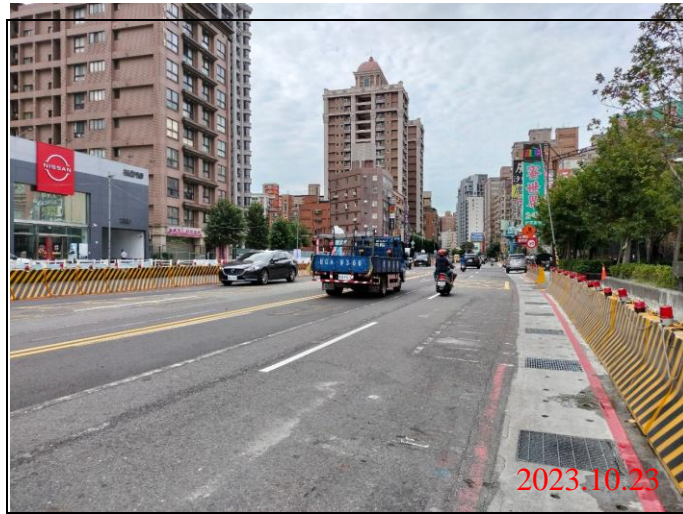
巡查日期地點：112.10.23/ Y22車站
照片說明：路面狀況

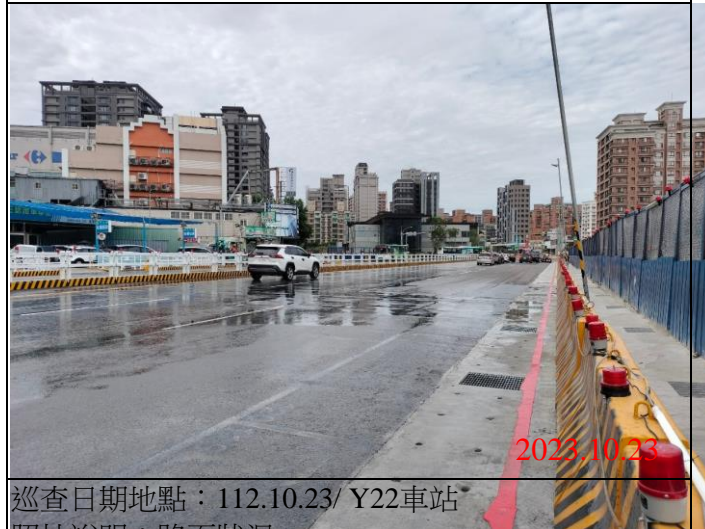
巡查日期地點：112.10.23/ Y22車站
照片說明：路面狀況

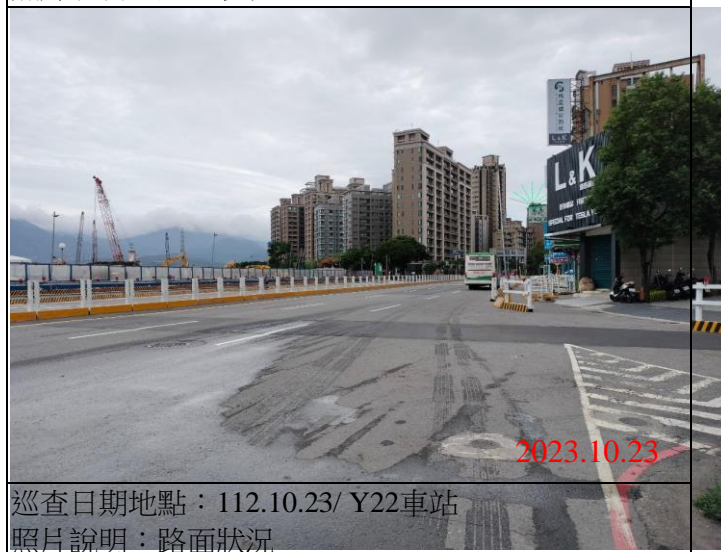
巡查日期地點：112.10.23/ Y22車站
照片說明：路面狀況

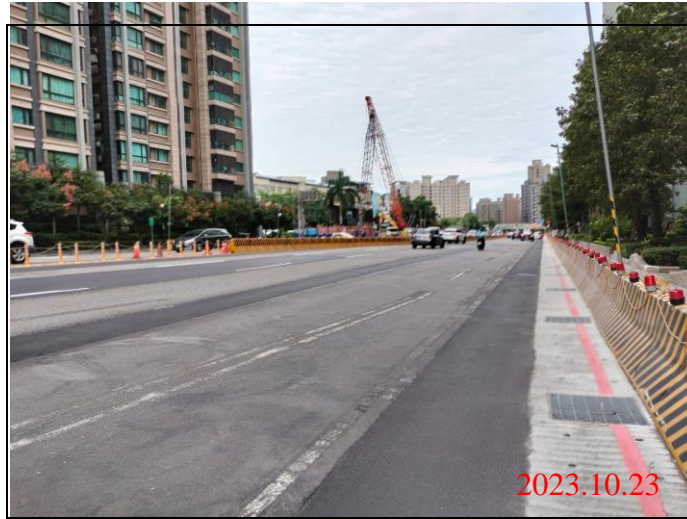
巡查日期地點：112.10.23/ Y23車站
照片說明：路面狀況

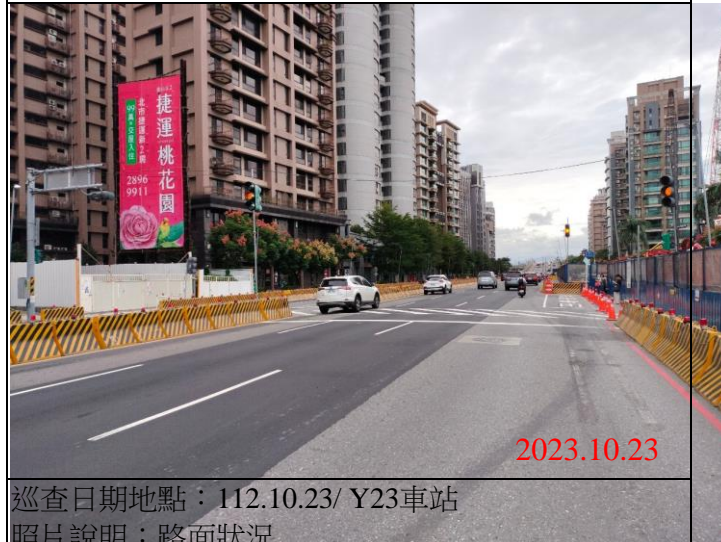
巡查日期地點：112.10.23/ Y23車站
照片說明：路面狀況

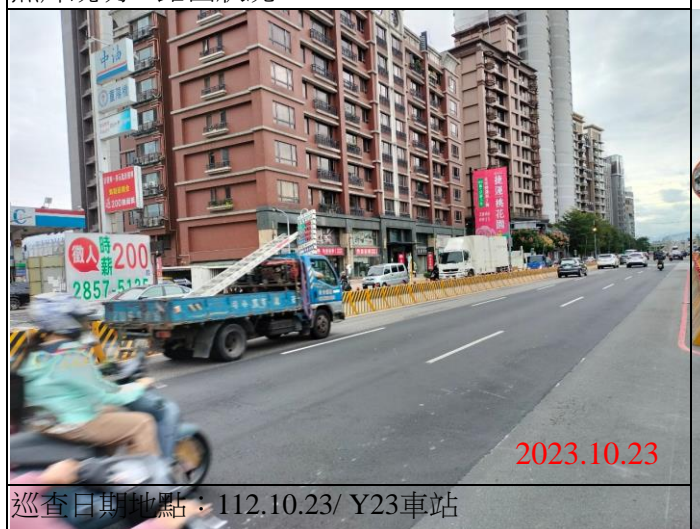
巡查日期地點：112.10.23/ Y23車站
照片說明：路面狀況

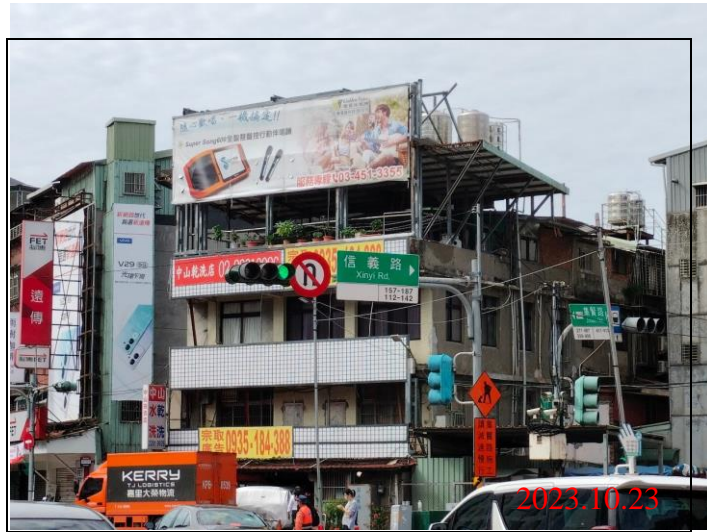
巡查日期地點：112.10.23/ Y21車站
照片說明：牌面設置狀況

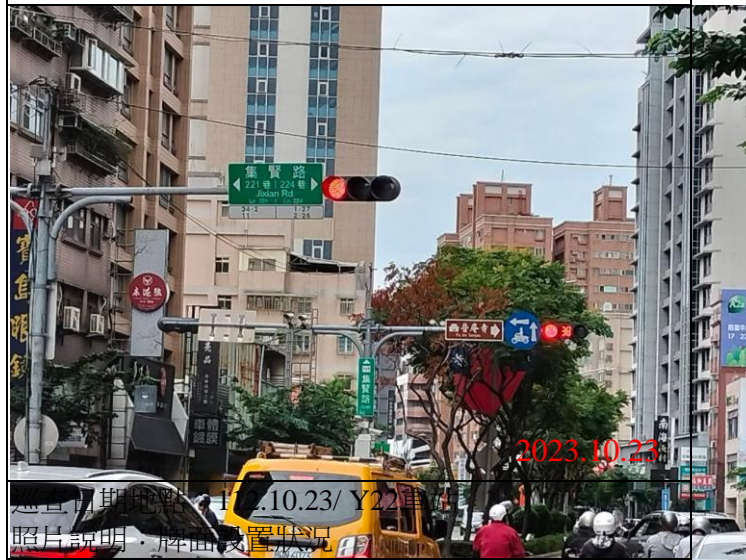
巡查日期地點：112.10.23/ Y22車站
照片說明：牌面設置狀況

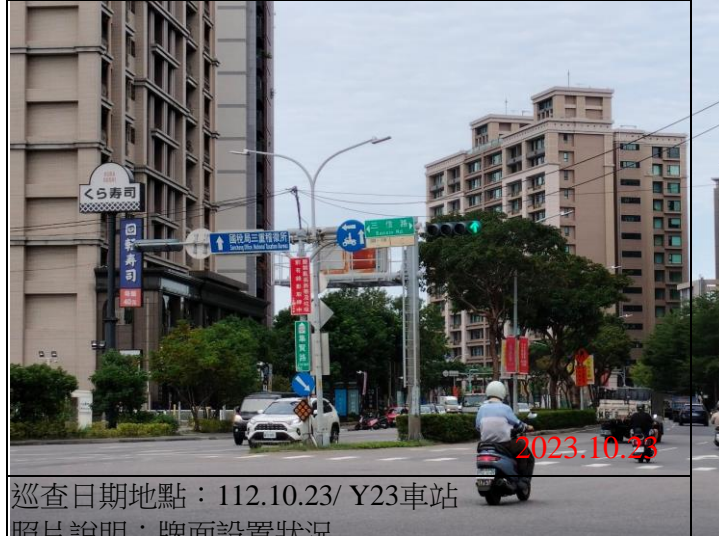
巡查日期地點：112.10.23/ Y23車站
照片說明：牌面設置狀況

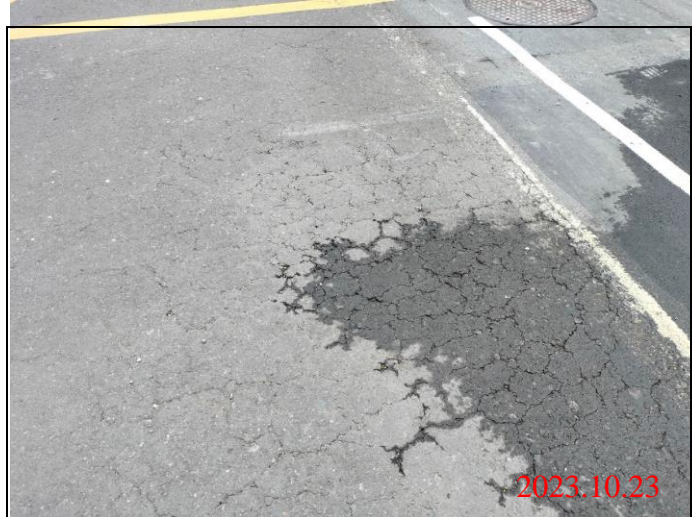
時段	號誌	標誌	標線	警示燈 (爆閃)	帆布圍籬	籬外施工 (外單位)	時間、位置、坑洞修補改正措施
上午							10:00 682標全線狀況良好 Y23站周邊道路路面龜裂
下午							16:00 682標全線狀況良好 籬外施工項目已結束 Y23站周邊道路路面龜裂
其它			X				X

巡查日期地點：112.10.23/ Y23車站
照片說明：路面龜裂狀況

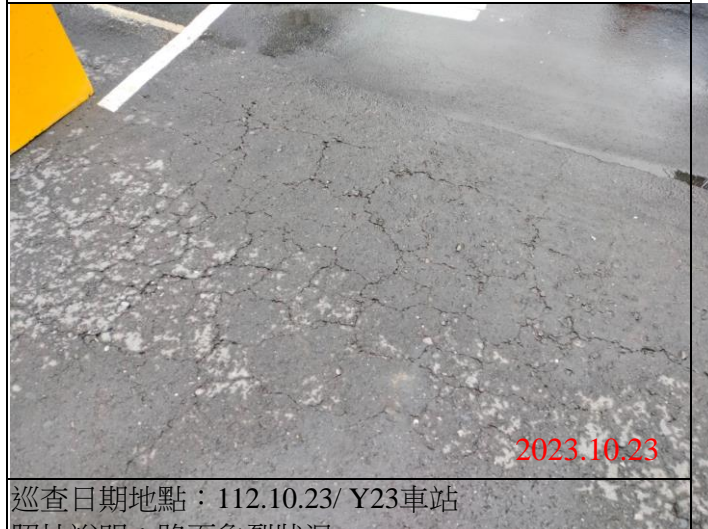
巡查日期地點：112.10.23/ Y23車站
照片說明：路面龜裂狀況

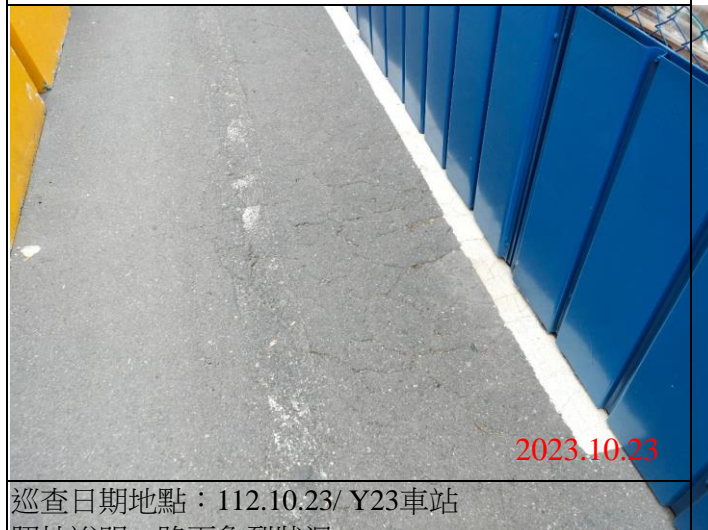
巡查日期地點：112.10.23/ Y23車站
照片說明：路面龜裂狀況

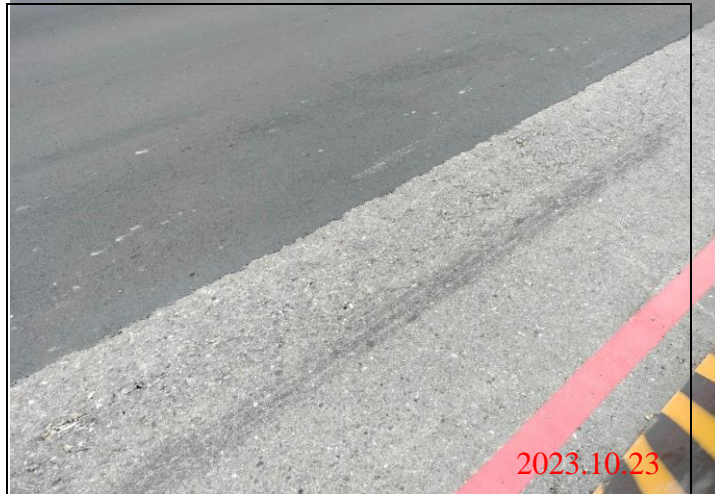
巡查日期地點：112.10.23/ Y23車站
照片說明：路面龜裂狀況

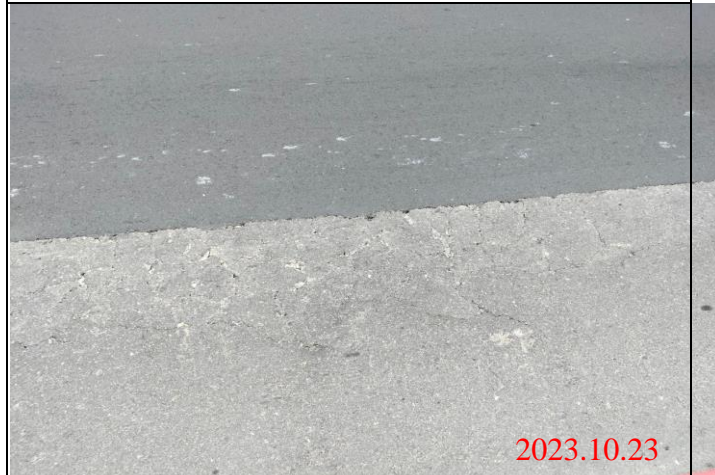
巡查日期地點：112.10.23/ Y23車站
照片說明：路面龜裂狀況

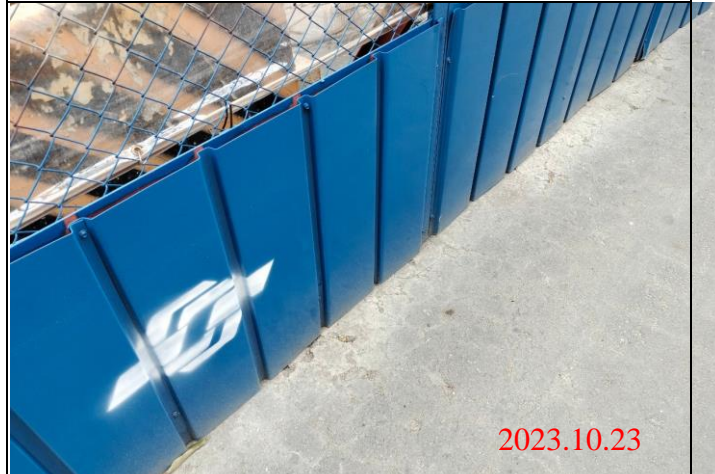
巡查日期地點：112.10.23/ Y23車站
照片說明：路面龜裂狀況

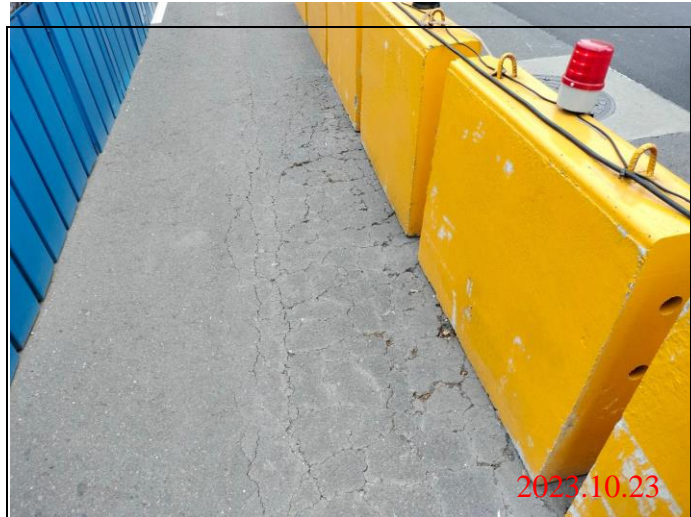
巡查日期地點：112.10.23/ Y23車站
照片說明：路面龜裂狀況

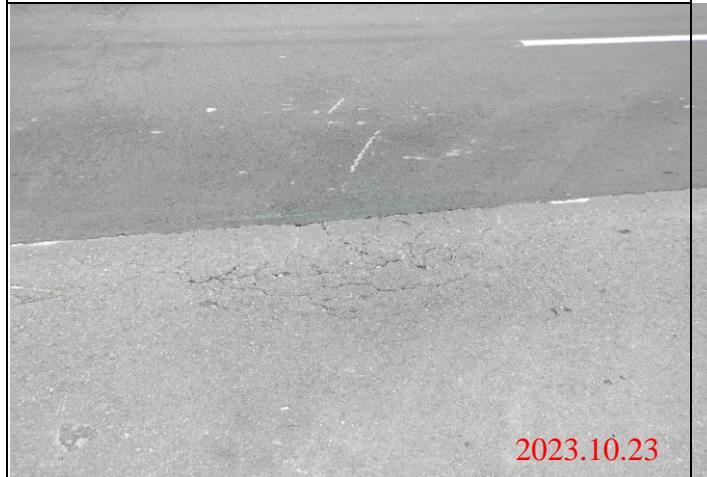
巡查日期地點：112.10.23/ Y23車站
照片說明：路面龜裂狀況

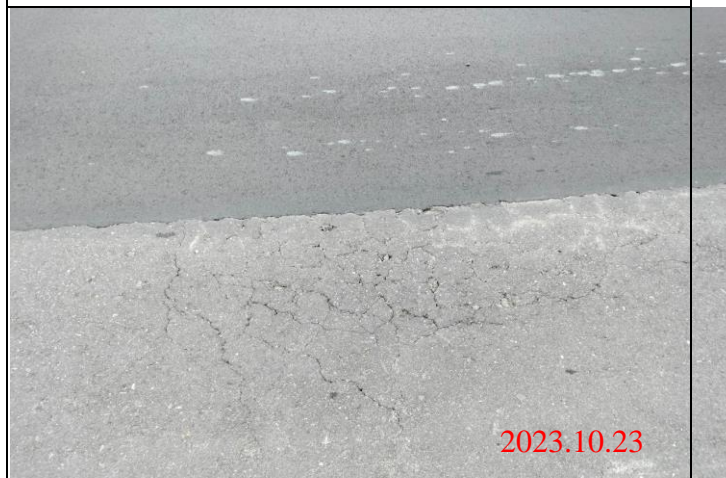
巡查日期地點：112.10.23/ Y23車站
照片說明：路面龜裂狀況
