# 環狀線北環段Y21(不含)~Y23(含)土建及水電監控區段標工程

日期: 112 年 10 月 24 日

# 環狀線CF680B區段標道路巡查照片

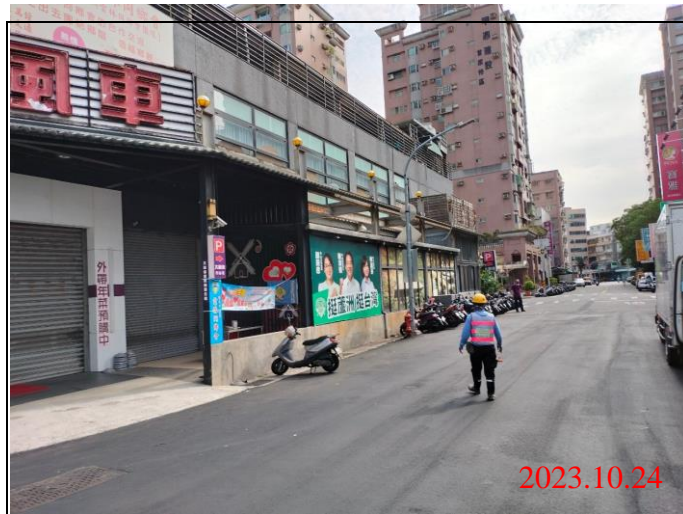
巡查日期地點：112.10.24/ Y21車站  
照片說明：路面狀況

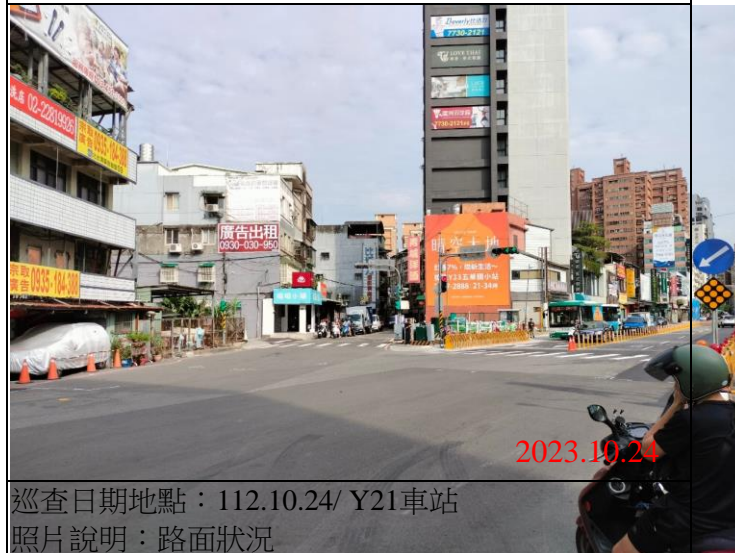
巡查日期地點：112.10.24/ Y21車站  
照片說明：路面狀況

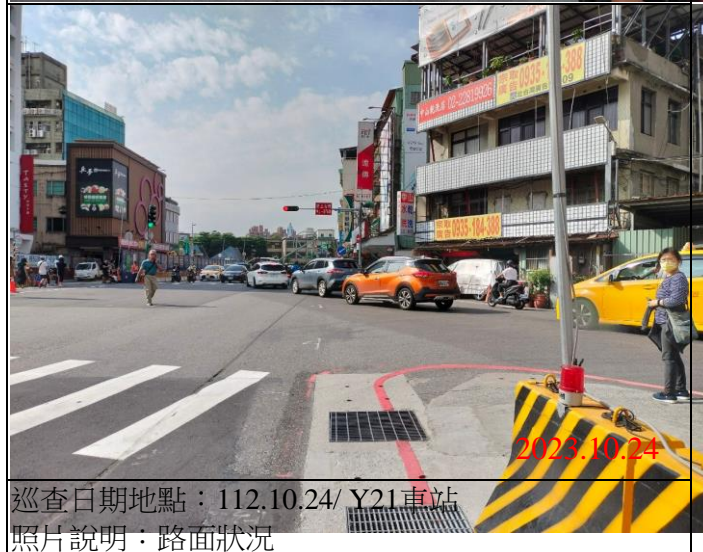
巡查日期地點：112.10.24/ Y21車站  
照片說明：路面狀況

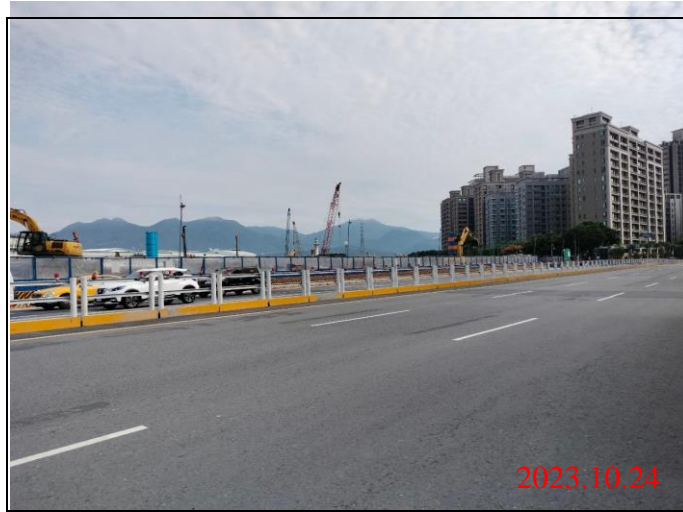
巡查日期地點：112.10.24/ Y22車站  
照片說明：路面狀況

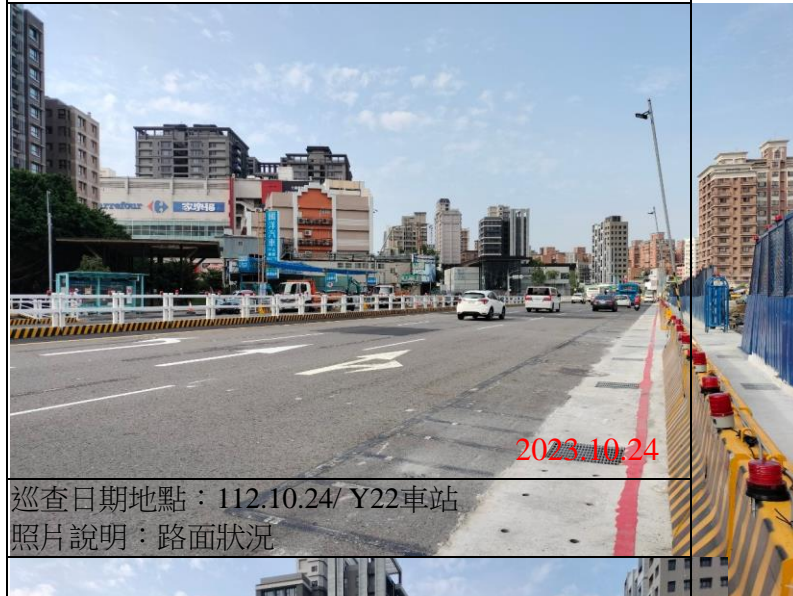
巡查日期地點：112.10.24/ Y22車站  
照片說明：路面狀況

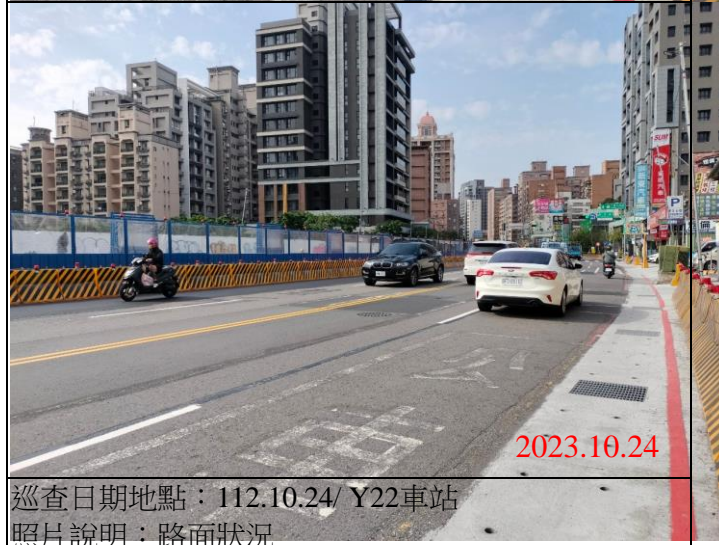
巡查日期地點：112.10.24/ Y22車站  
照片說明：路面狀況

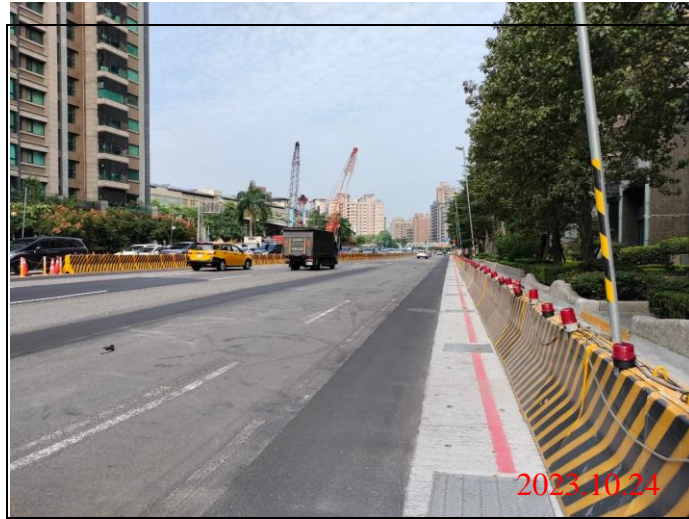
巡查日期地點：112.10.24/ Y23車站  
照片說明：路面狀況

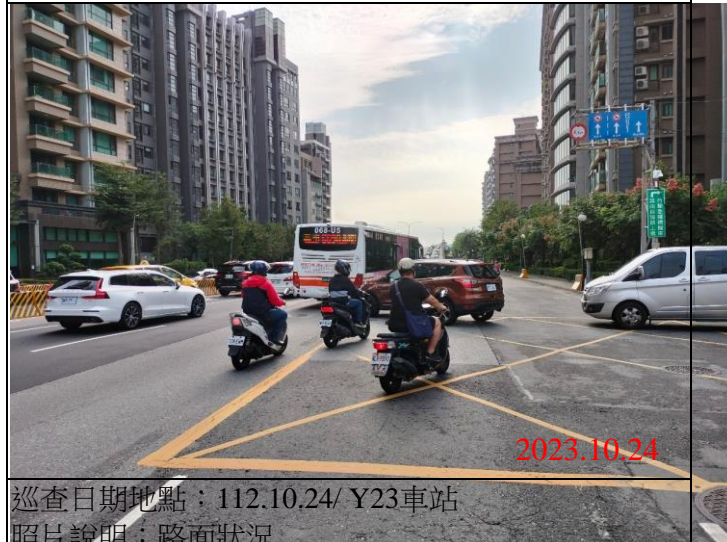
巡查日期地點：112.10.24/ Y23車站  
照片說明：路面狀況

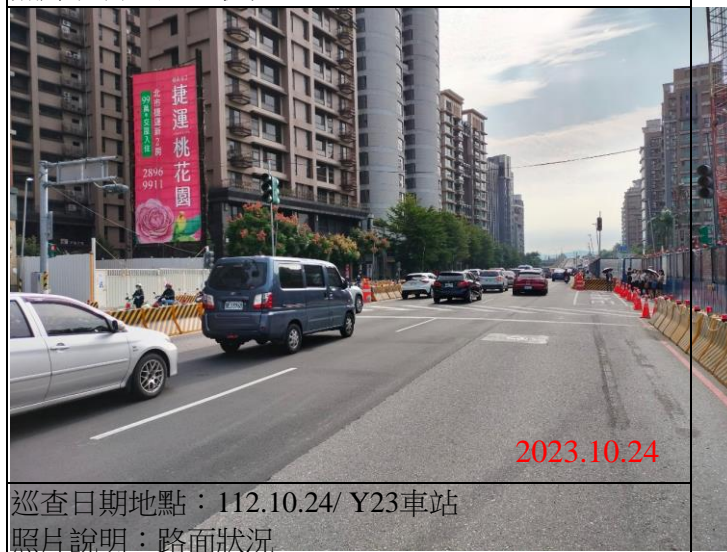
巡查日期地點：112.10.24/ Y23車站  
照片說明：路面狀況

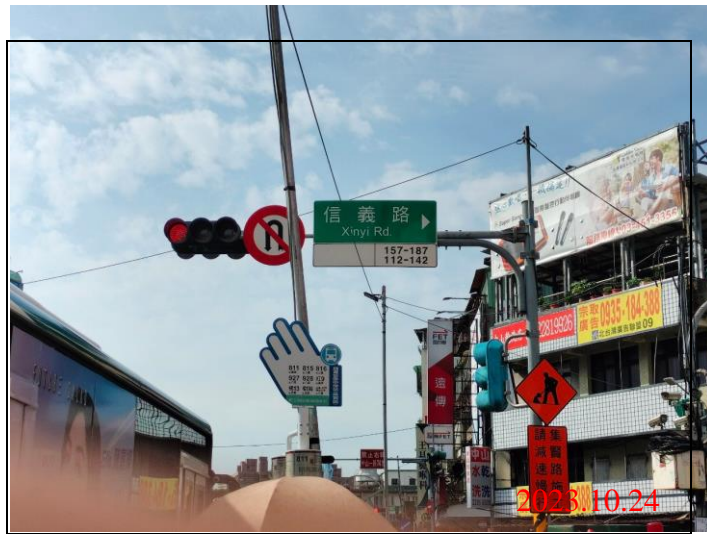
巡查日期地點：112.10.24/ Y21車站  
照片說明：牌面設置狀況

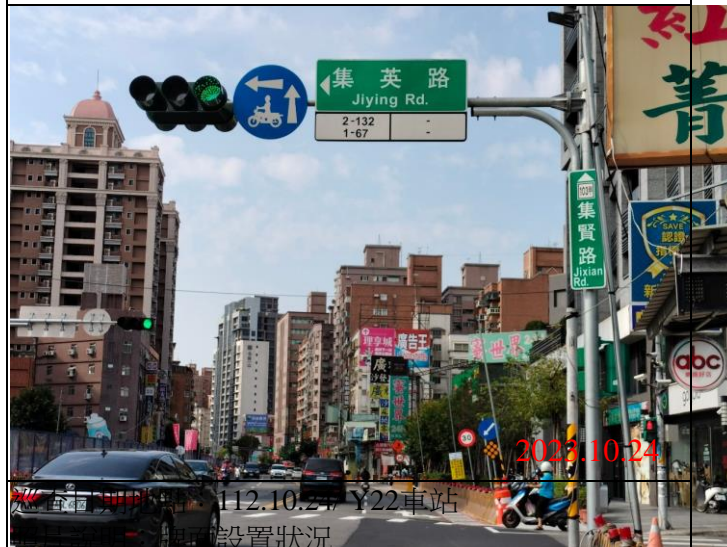
巡查日期地點：112.10.24/ Y22車站  
照片說明：牌面設置狀況

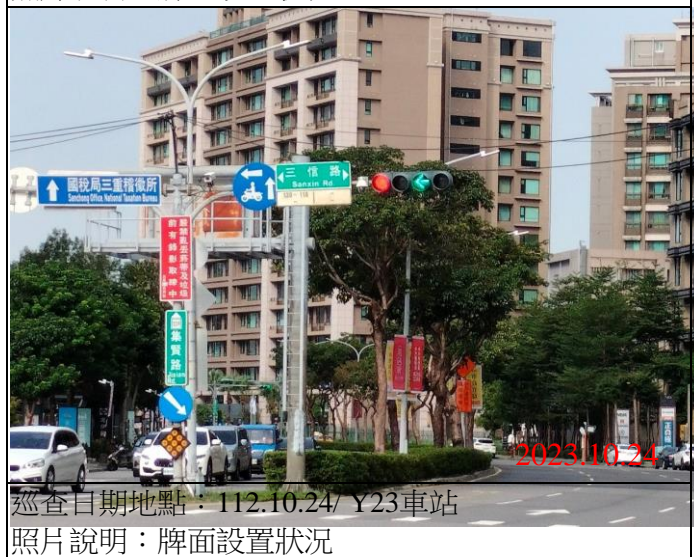
巡查日期地點：112.10.24/ Y23車站  
照片說明：牌面設置狀況

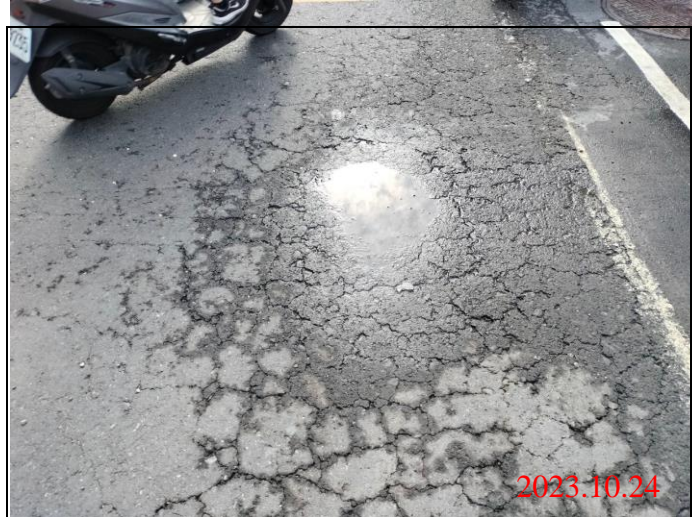
時段	號誌	標誌	標線	警示燈 (爆閃)	帆布圍籬	籬外施工 (外單位)	時間、位置、坑洞修補改正措施
上午		10:00 652 標全線狀況良好					10:00 Y23站周邊道路路面龜裂
下午		16:00 652 標全線狀況良好					16:00 Y23站周邊道路路面龜裂
其它			X				X

巡查日期地點：112.10.24/ Y23車站  
照片說明：路面龜裂狀況

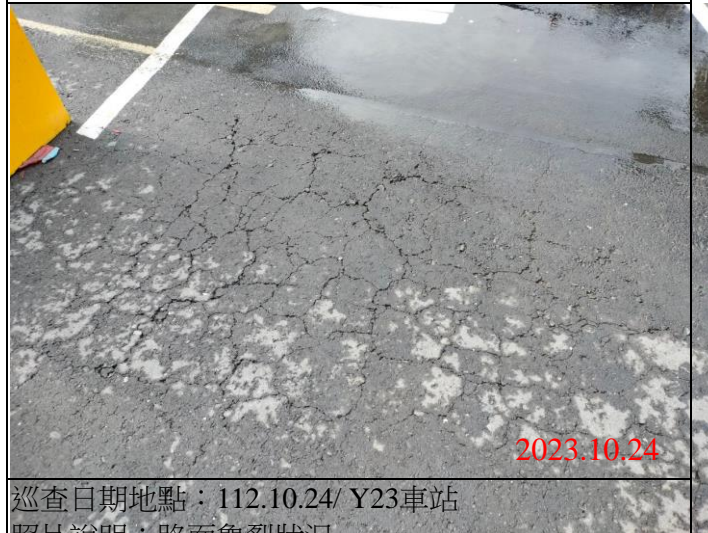
巡查日期地點：112.10.24/ Y23車站  
照片說明：路面龜裂狀況

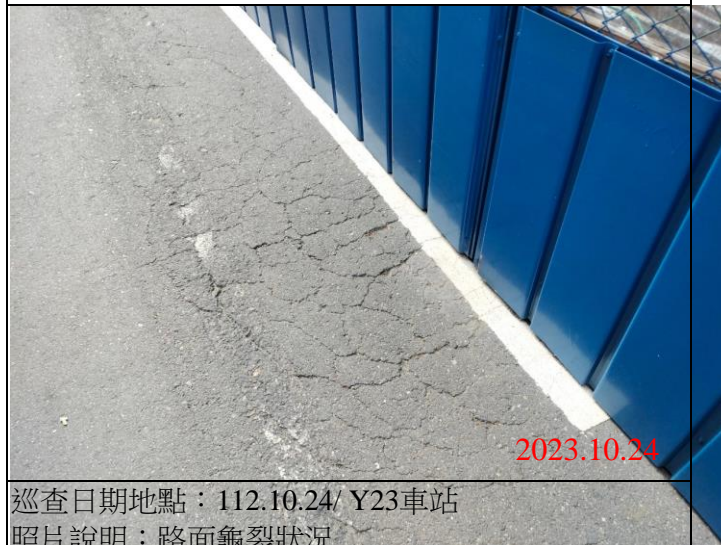
巡查日期地點：112.10.24/ Y23車站  
照片說明：路面龜裂狀況

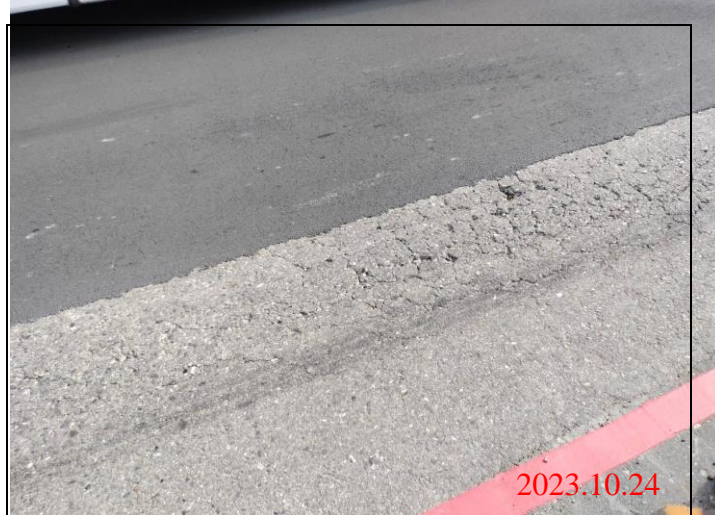
巡查日期地點：112.10.24/ Y23車站  
照片說明：路面龜裂狀況

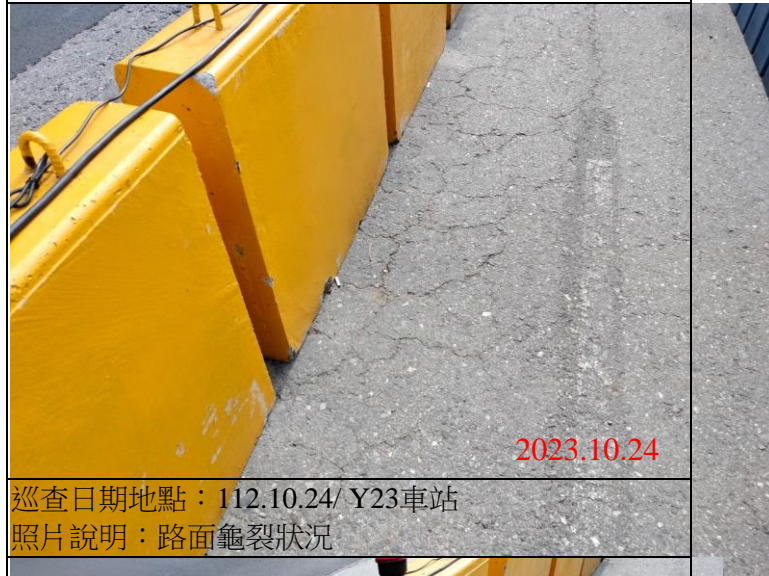
巡查日期地點：112.10.24/ Y23車站  
照片說明：路面龜裂狀況

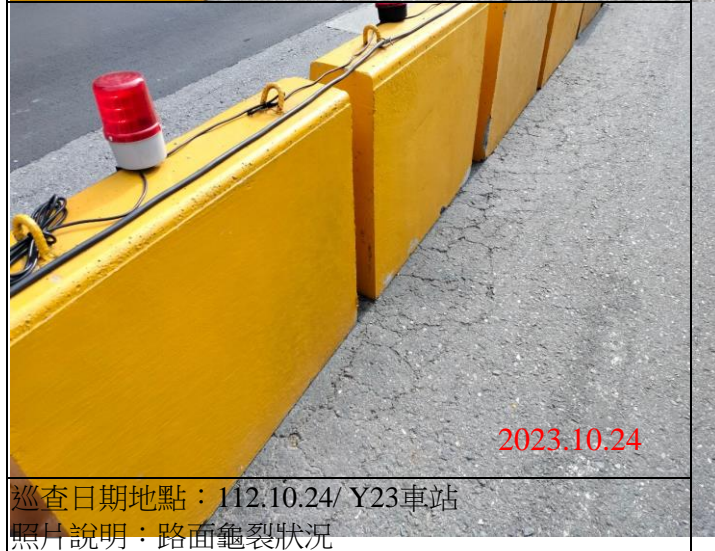
巡查日期地點：112.10.24/ Y23車站  
照片說明：路面龜裂狀況

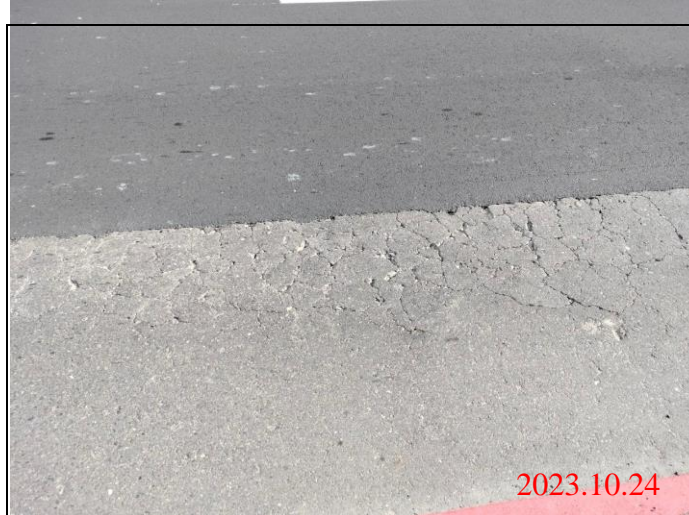
巡查日期地點：112.10.24/ Y23車站  
照片說明：路面龜裂狀況

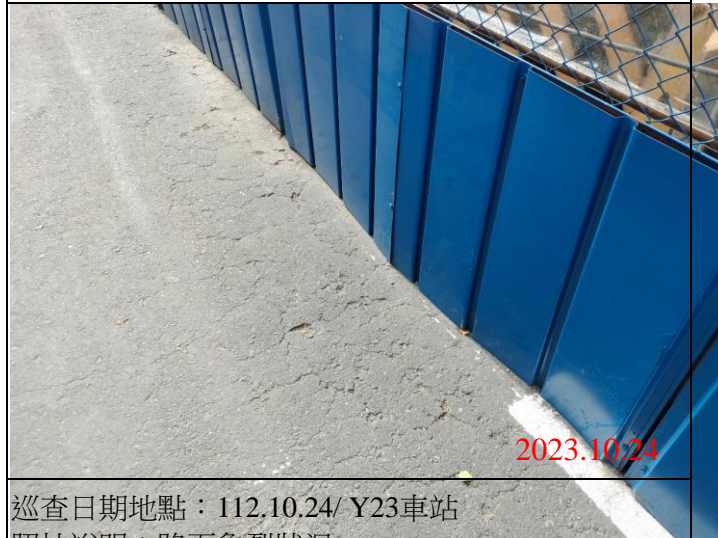
巡查日期地點：112.10.24/ Y23車站  
照片說明：路面龜裂狀況

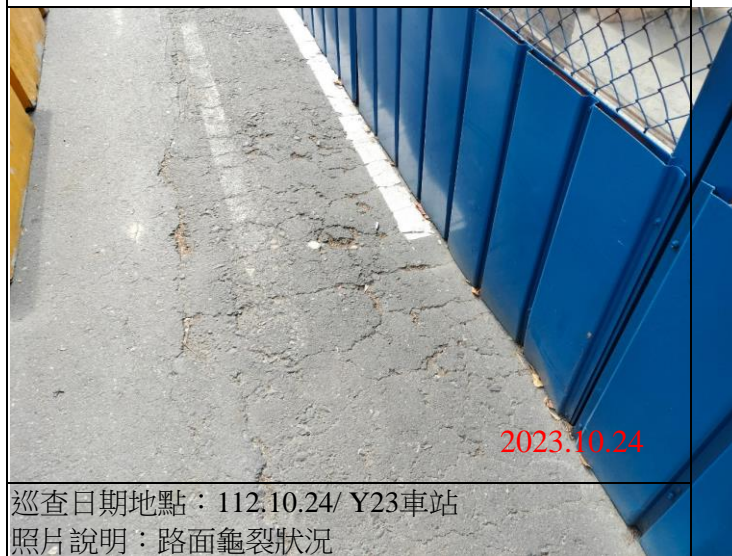
巡查日期地點：112.10.24/ Y23車站  
照片說明：路面龜裂狀況
