環狀線北環段Y20(不含)~Y23(含)土建及水電環控區段標工程

日期: 112年10月25日

環狀線CF680B區段標道路巡查照片

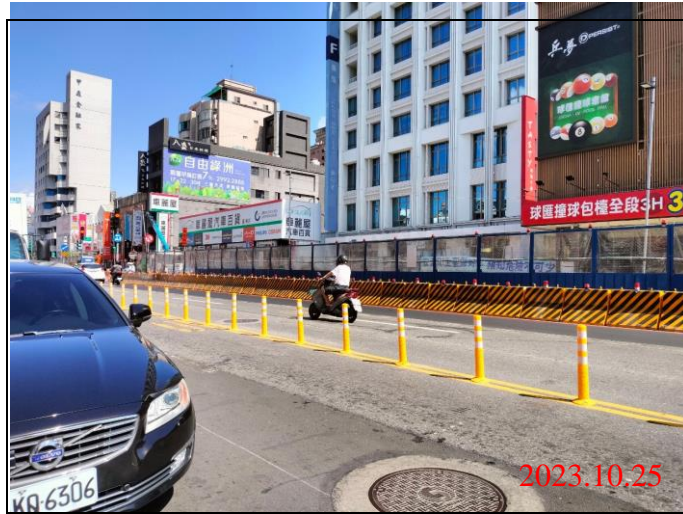
巡查日期地點：112.10.25/ Y21車站
照片說明：路面狀況

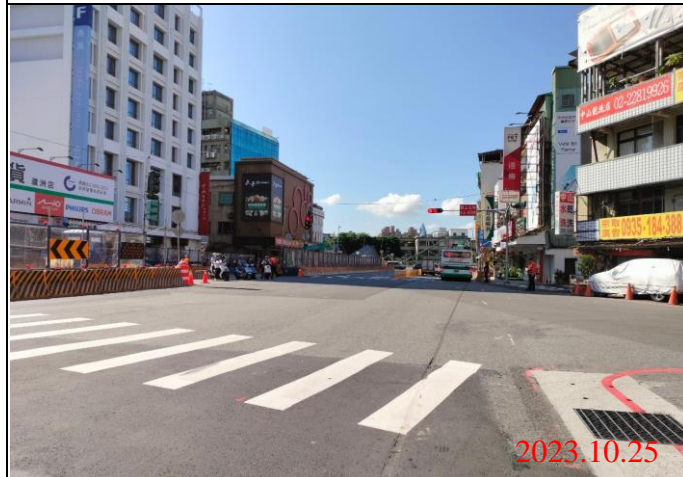
巡查日期地點：112.10.25/ Y21車站
照片說明：路面狀況

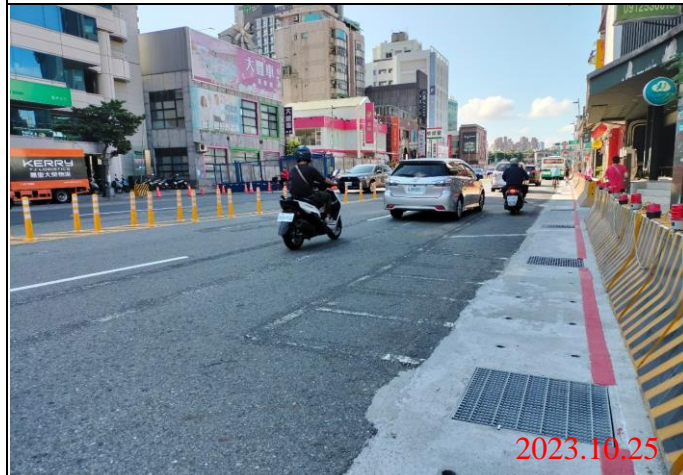
巡查日期地點：112.10.25/ Y21車站
照片說明：路面狀況

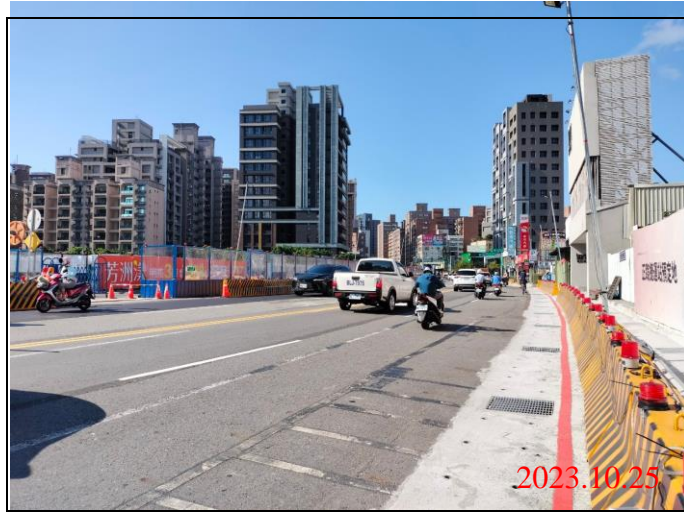
巡查日期地點：112.10.25/ Y22車站
照片說明：路面狀況

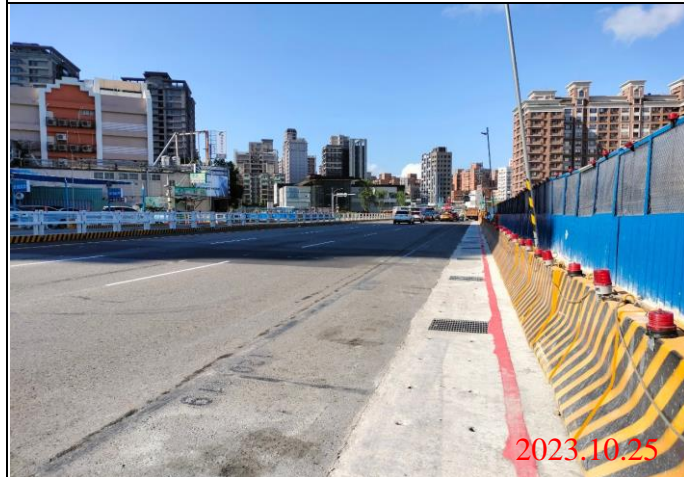
巡查日期地點：112.10.25/ Y22車站
照片說明：路面狀況

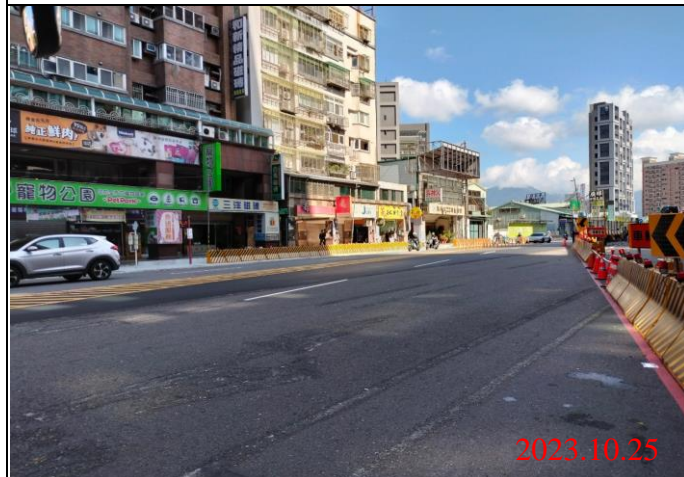
巡查日期地點：112.10.25/ Y22車站
照片說明：路面狀況

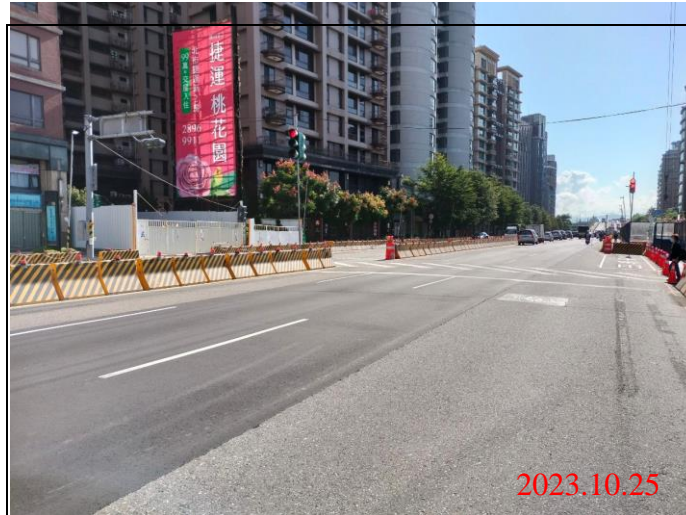
巡查日期地點：112.10.25/ Y23車站
照片說明：路面狀況

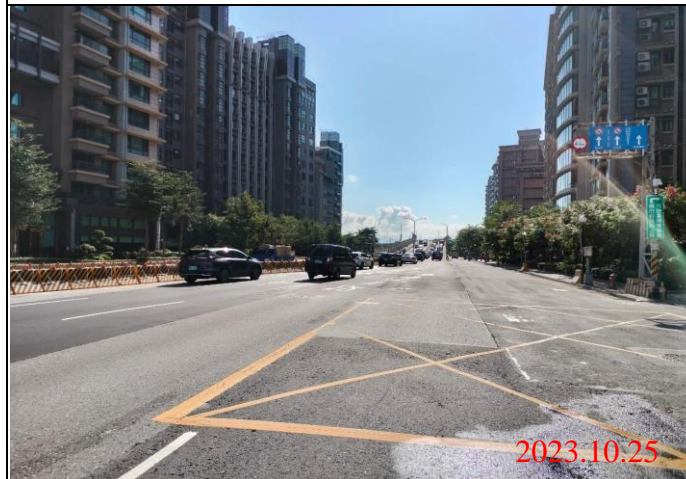
巡查日期地點：112.10.25/ Y23車站
照片說明：路面狀況

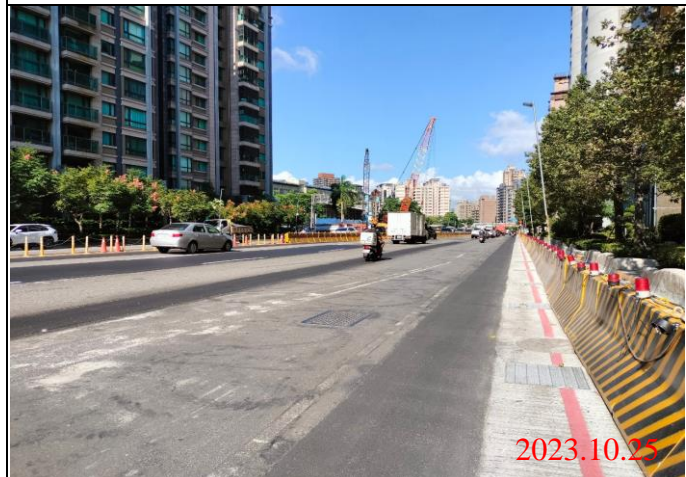
巡查日期地點：112.10.25/ Y23車站
照片說明：路面狀況

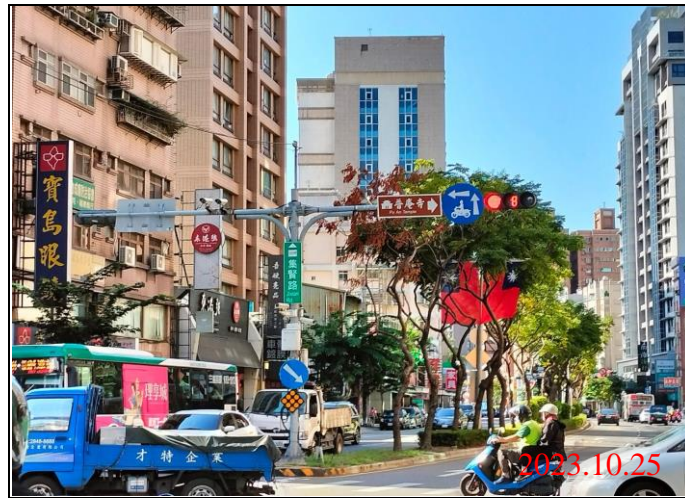
巡查日期地點：112.10.25/ Y21車站
照片說明：牌面設置狀況

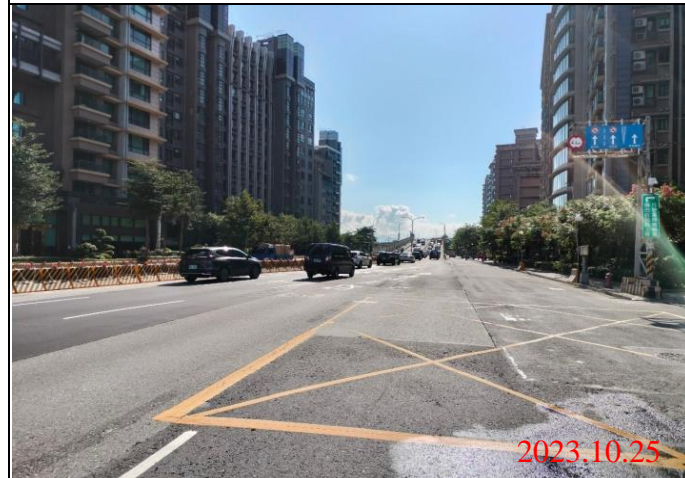
巡查日期地點：112.10.25/ Y23車站
照片說明：牌面設置狀況

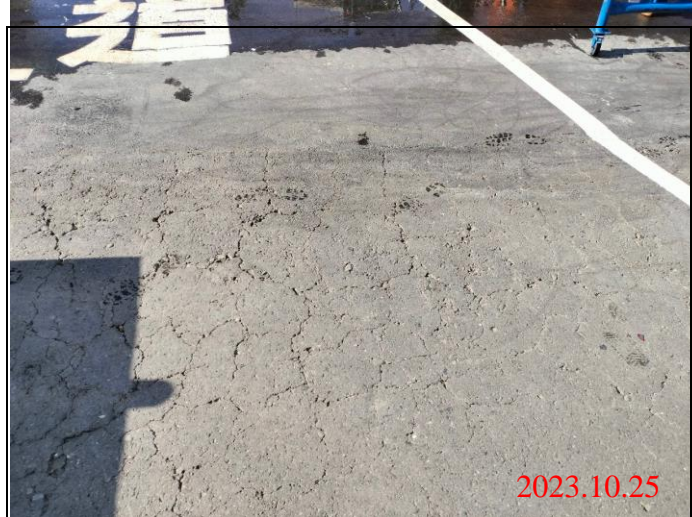
時段	號誌	標誌	標線	警示燈 (爆閃)	帆布圍籬	籬外施工 (外單位)	時間、位置、坑洞修補改正措施
上午							0900 680B 全線狀況良好
下午							1600 680B 全線狀況良好 1600 Y23站 路面發現 3處 龜裂情形
其它							α

巡查日期地點：112.10.25/ Y23車站
照片說明：路面龜裂狀況

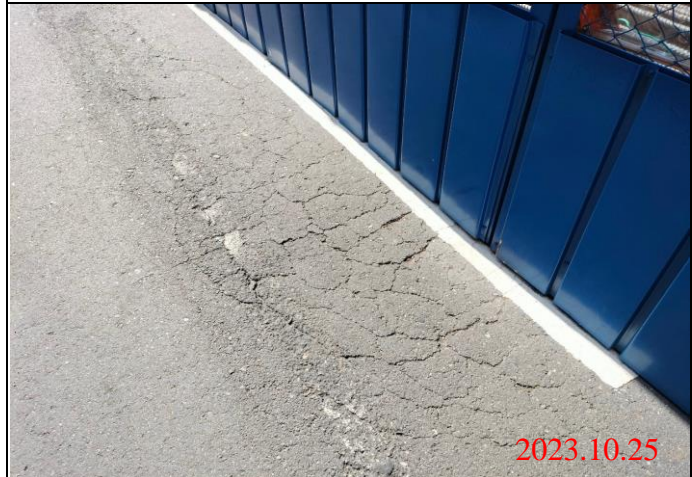
巡查日期地點：112.10.25/ Y23車站
照片說明：路面龜裂狀況

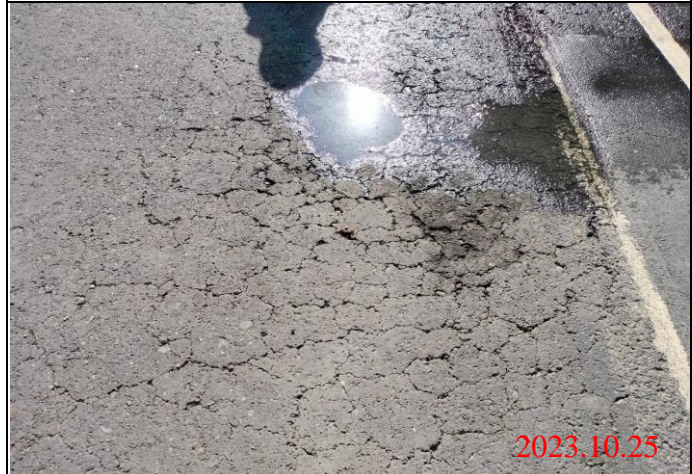
巡查日期地點：112.10.25/ Y23車站
照片說明：路面龜裂狀況
