環狀線北環段Y20(不含)~Y23(含)土建及水(環控區段標)工程

日期: 112年10月26日

環狀線CF680B區段標道路巡查照片

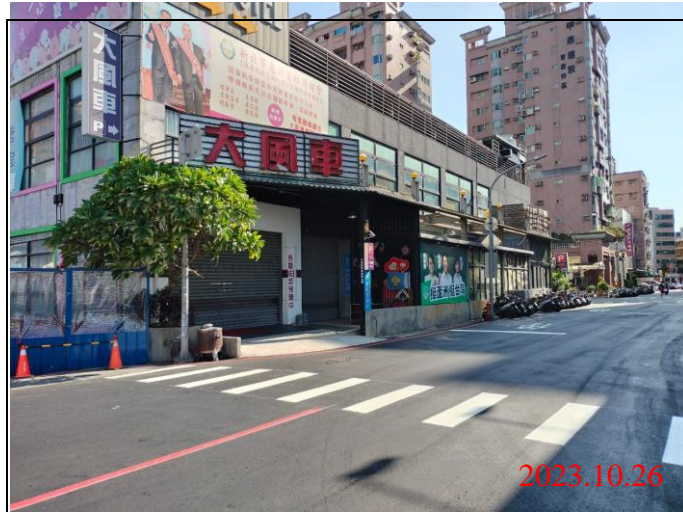
巡查日期地點：112.10.26/ Y21車站
照片說明：路面狀況

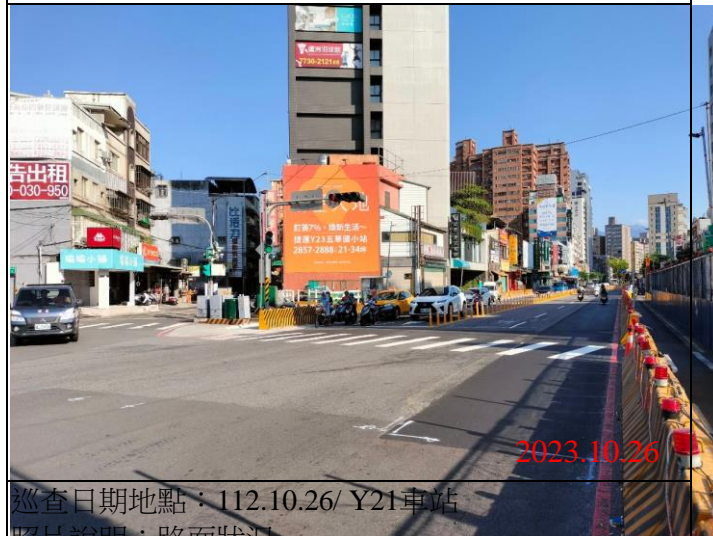
巡查日期地點：112.10.26/ Y21車站
照片說明：路面狀況

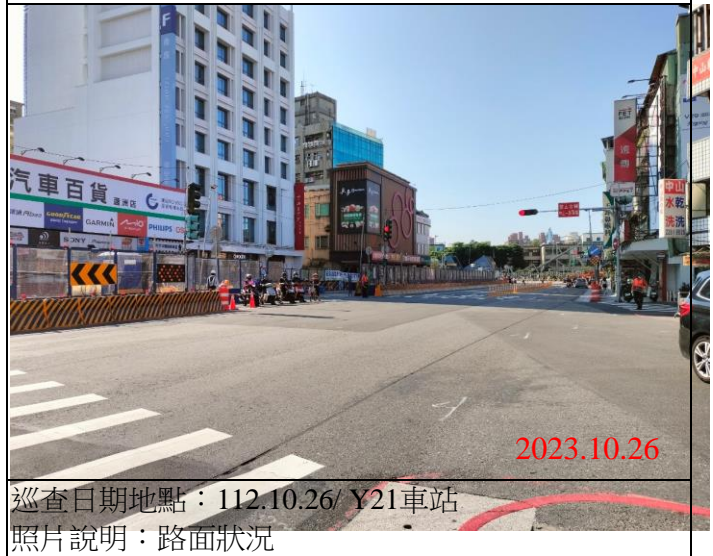
巡查日期地點：112.10.26/ Y21車站
照片說明：路面狀況

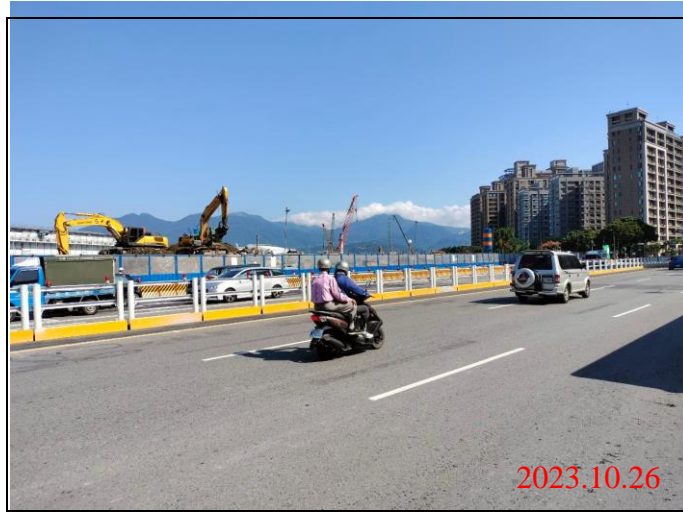
巡查日期地點：112.10.26/ Y22車站
照片說明：路面狀況

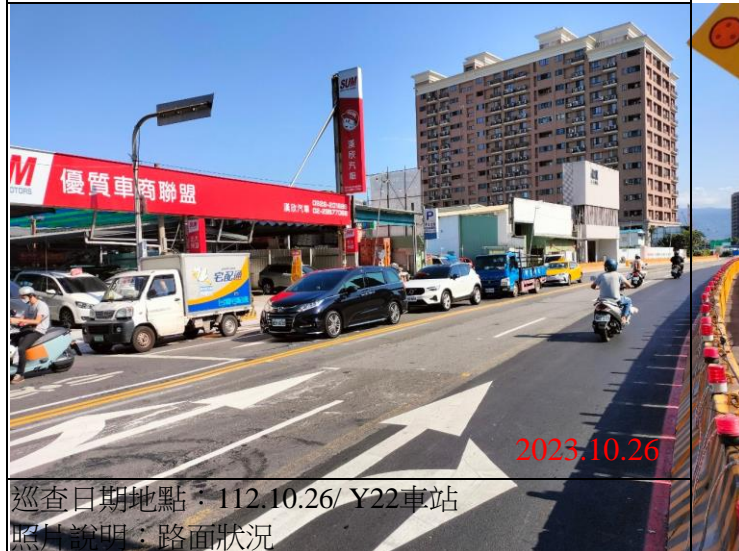
巡查日期地點：112.10.26/ Y22車站
照片說明：路面狀況

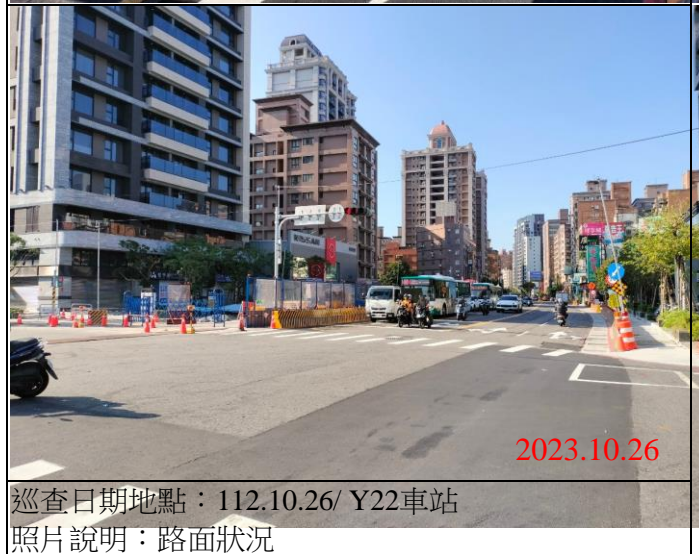
巡查日期地點：112.10.26/ Y22車站
照片說明：路面狀況

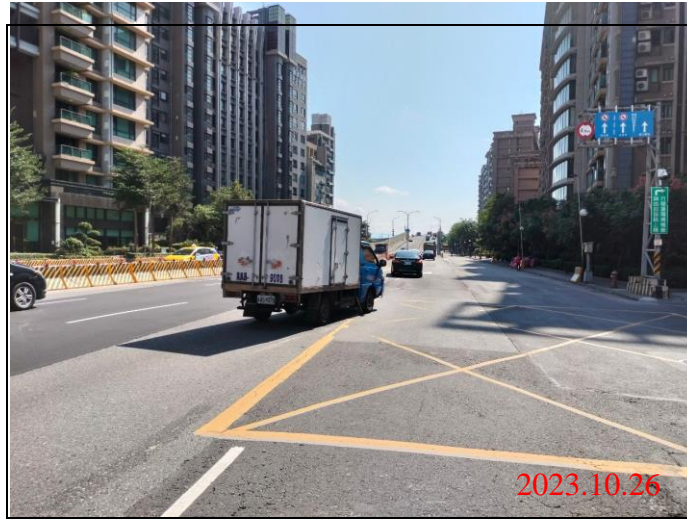
巡查日期地點：112.10.26/ Y23車站
照片說明：路面狀況

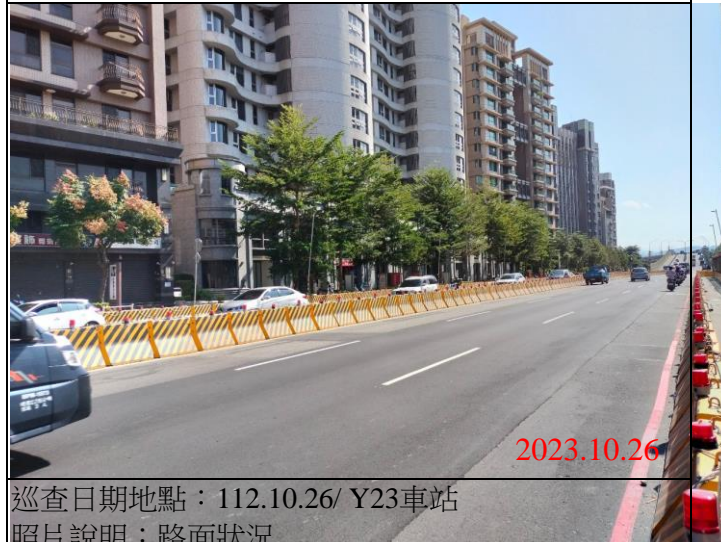
巡查日期地點：112.10.26/ Y23車站
照片說明：路面狀況

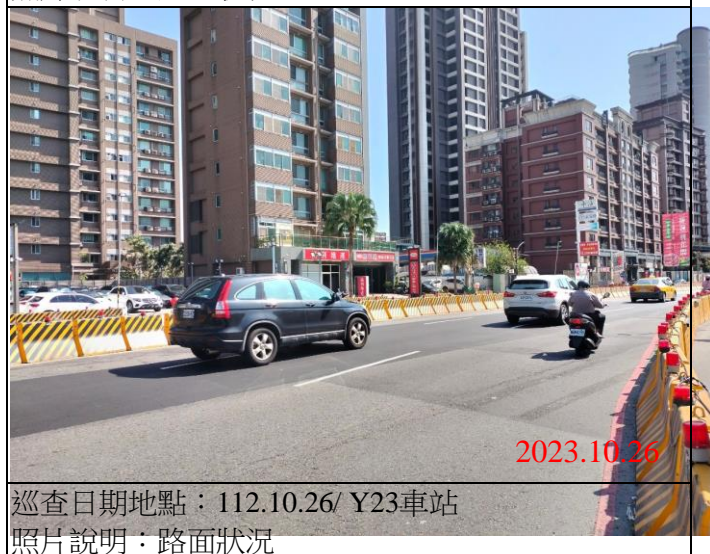
巡查日期地點：112.10.26/ Y23車站
照片說明：路面狀況

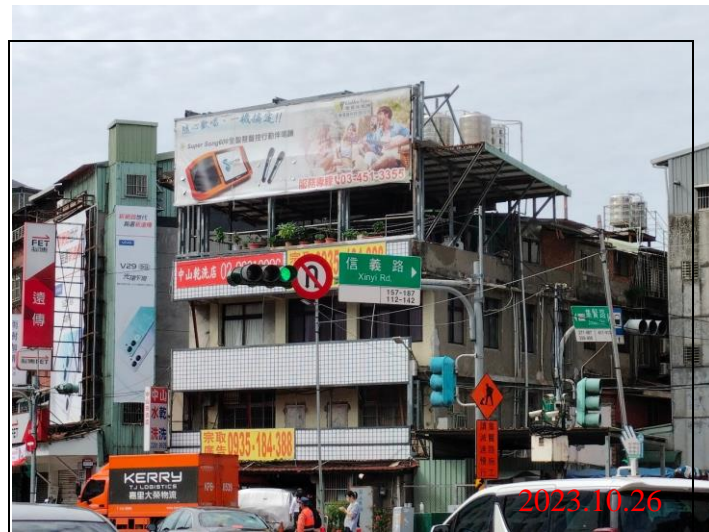
巡查日期地點：112.10.26/ Y21車站
照片說明：牌面設置狀況

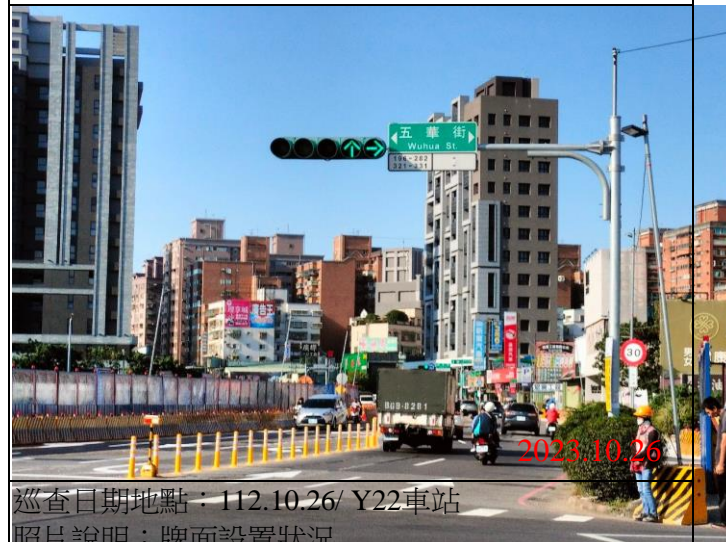
巡查日期地點：112.10.26/ Y22車站
照片說明：牌面設置狀況

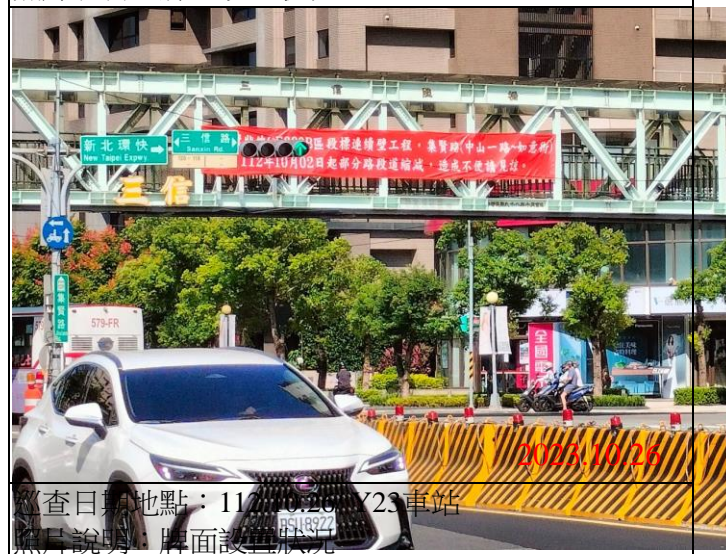
巡查日期地點：112.10.26/ Y23車站
照片說明：牌面設置狀況
