環狀線北環段Y20(不含)~Y23(含)土建及水電環控區段標工程

日期：112年 06月 27日

環狀線CF680B區段標道路巡查照片

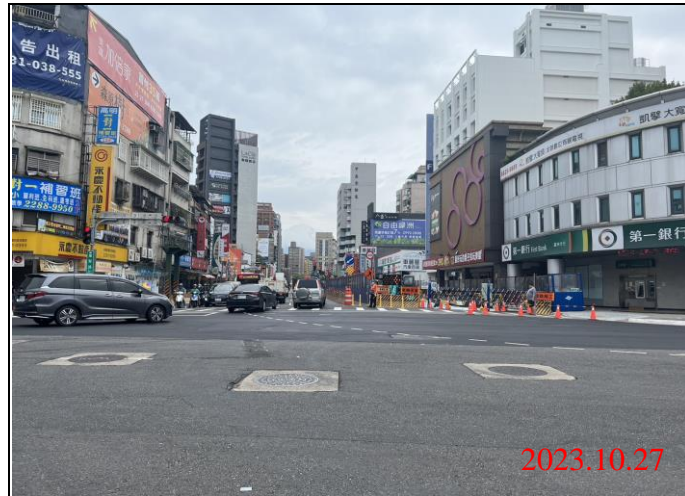
巡查日期地點：112.10.27/ Y21車站
照片說明：路面狀況

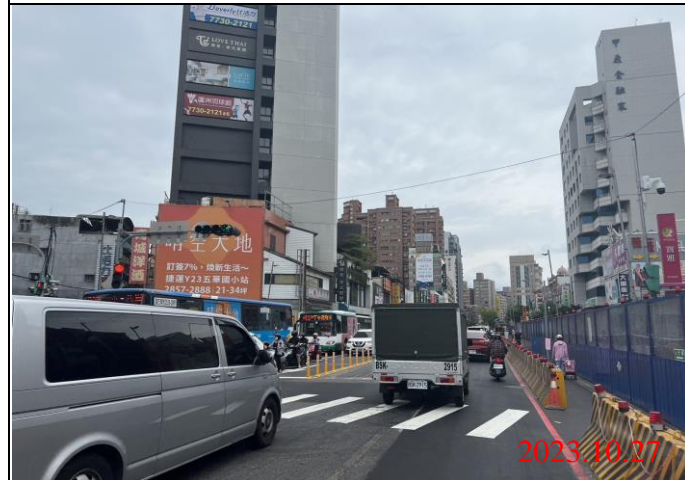
巡查日期地點：112.10.27/ Y21車站
照片說明：路面狀況

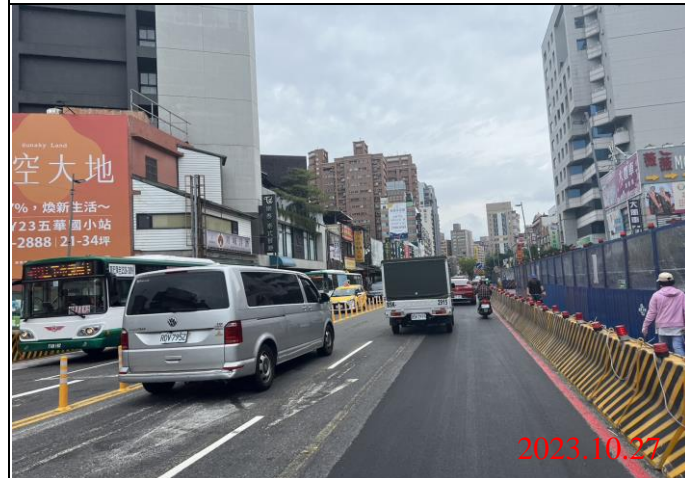
巡查日期地點：112.10.27/ Y21車站
照片說明：路面狀況

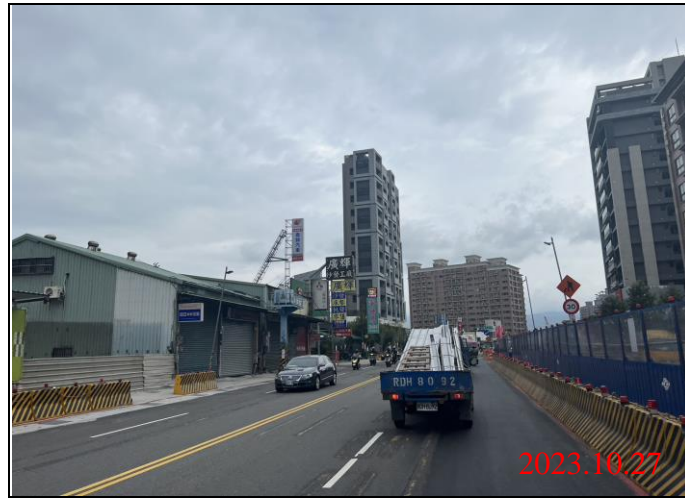
巡查日期地點：112.10.27/ Y22車站
照片說明：路面狀況

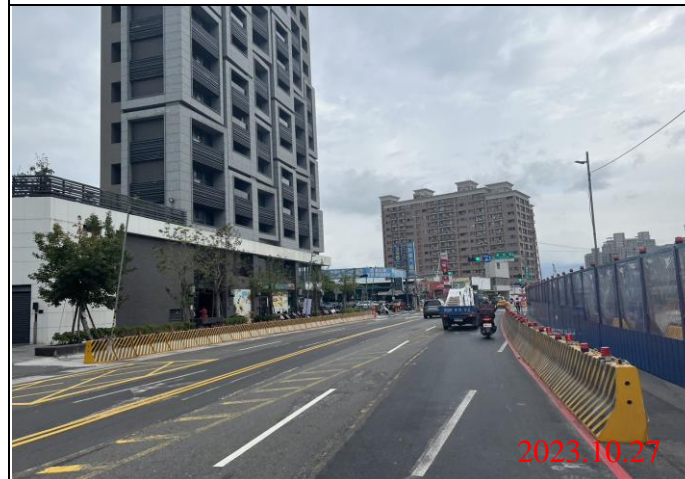
巡查日期地點：112.10.27/ Y22車站
照片說明：路面狀況

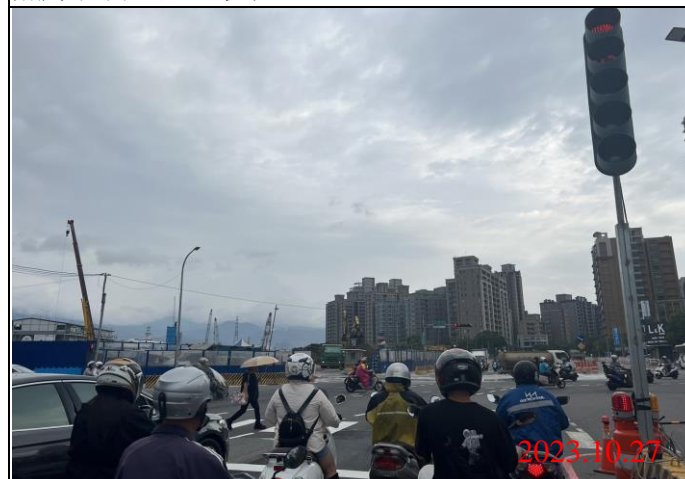
巡查日期地點：112.10.27/ Y22車站
照片說明：路面狀況

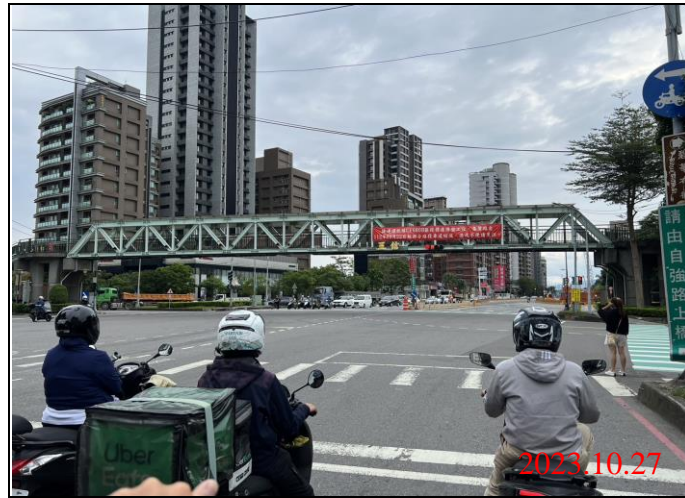
巡查日期地點：112.10.27/ Y23車站
照片說明：路面狀況

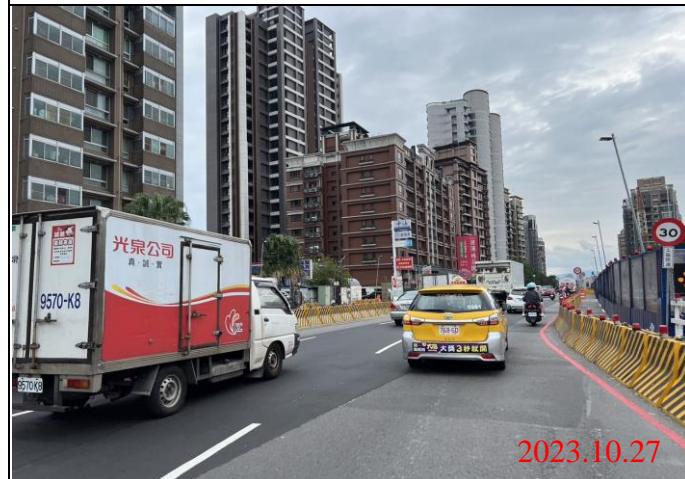
巡查日期地點：112.10.27/ Y23車站
照片說明：路面狀況

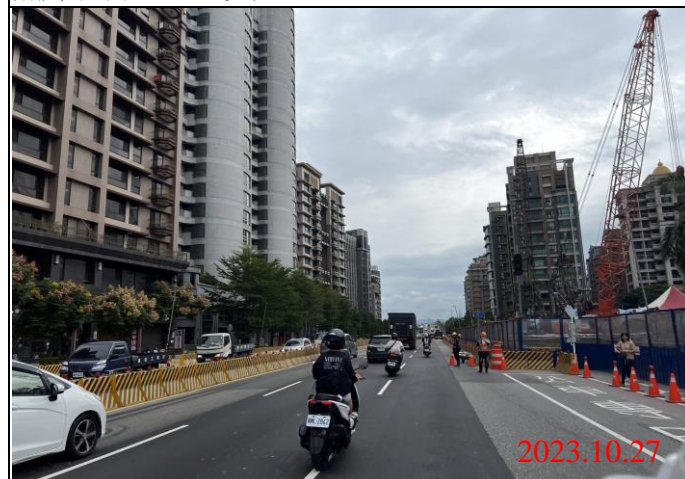
巡查日期地點：112.10.27/ Y23車站
照片說明：路面狀況

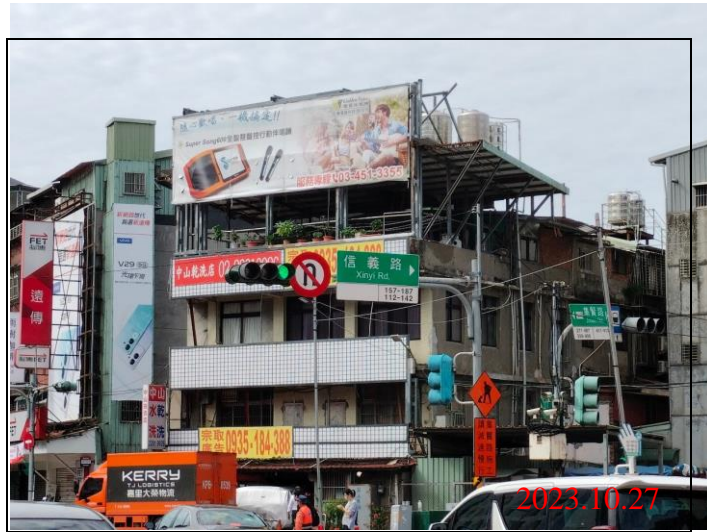
巡查日期地點：112.10.27/ Y21車站
照片說明：牌面設置狀況

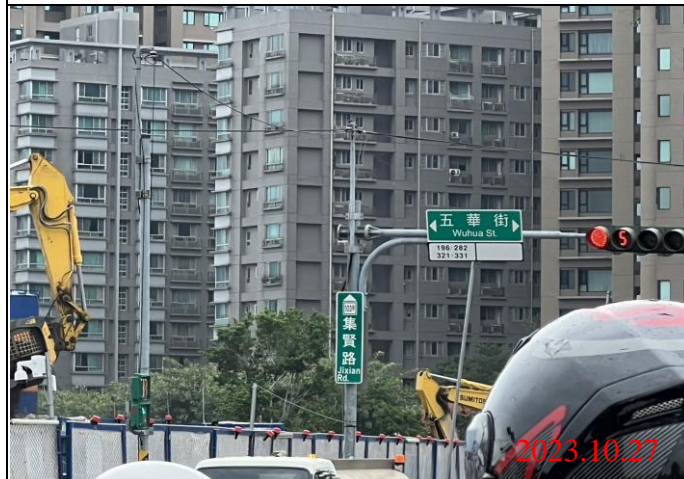
巡查日期地點：112.10.27/ Y22車站
照片說明：牌面設置狀況

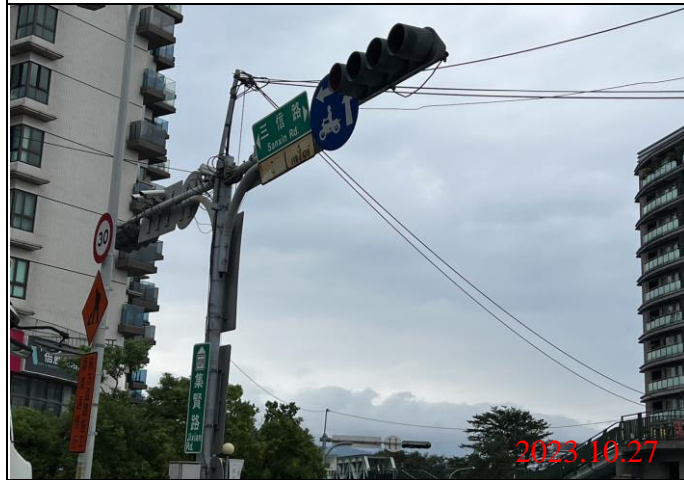
巡查日期地點：112.10.27/ Y23車站
照片說明：牌面設置狀況

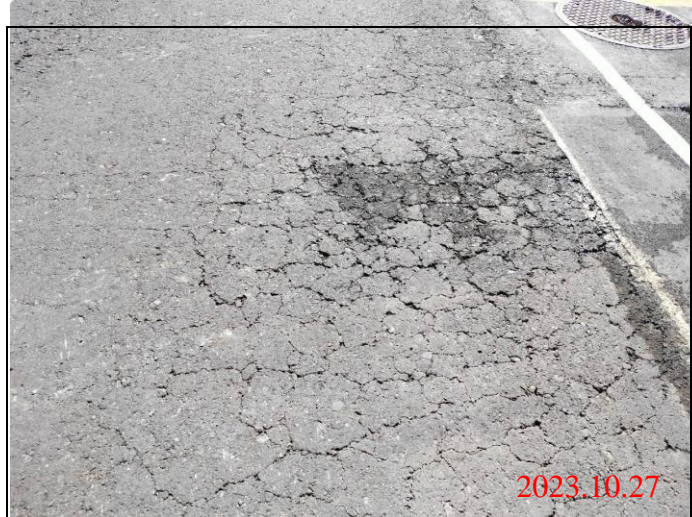
巡查日期地點：112.10.27/ Y23車站
照片說明：路面龜裂狀況

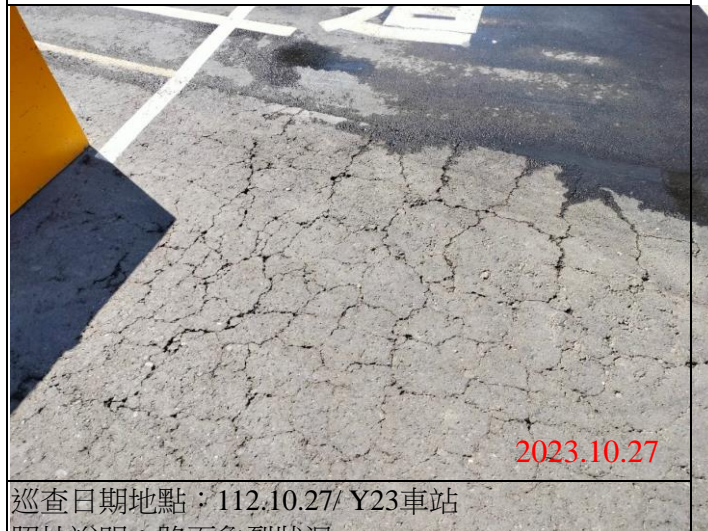
巡查日期地點：112.10.27/ Y23車站
照片說明：路面龜裂狀況

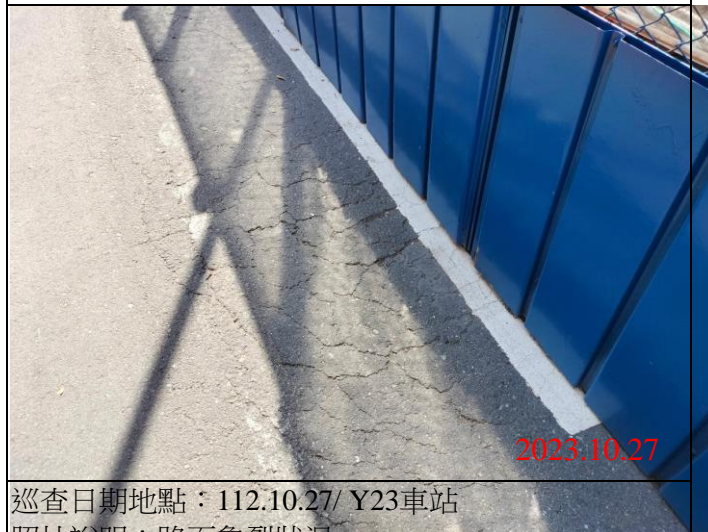
巡查日期地點：112.10.27/ Y23車站
照片說明：路面龜裂狀況

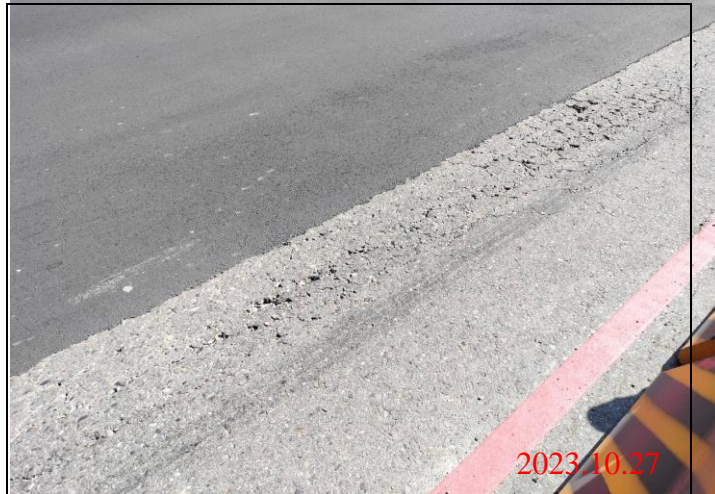
巡查日期地點：112.10.27/ Y23車站
照片說明：路面龜裂狀況

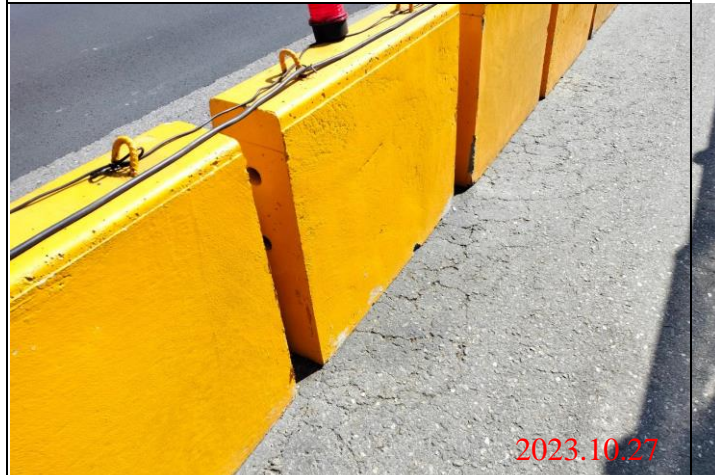
巡查日期地點：112.10.27/ Y23車站
照片說明：路面龜裂狀況

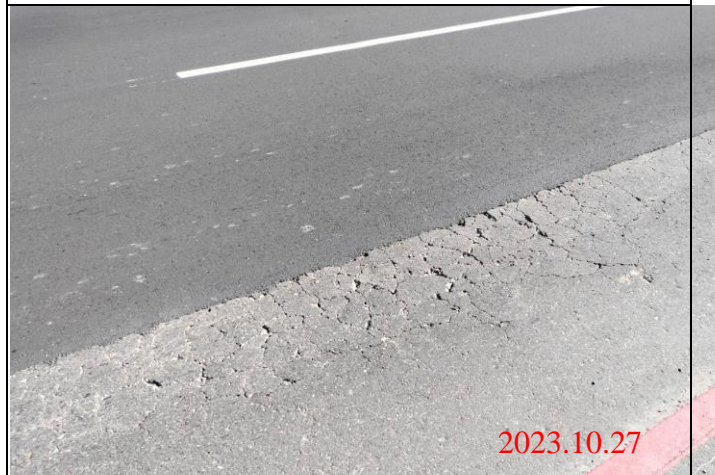
巡查日期地點：112.10.27/ Y23車站
照片說明：路面龜裂狀況

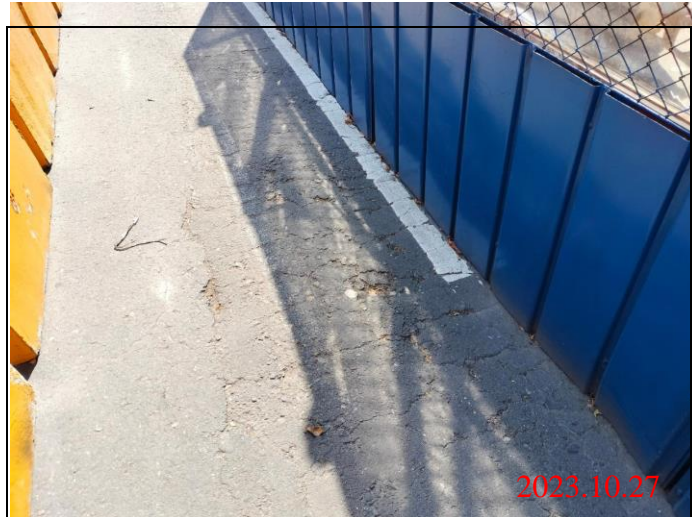
巡查日期地點：112.10.27/ Y23車站
照片說明：路面龜裂狀況

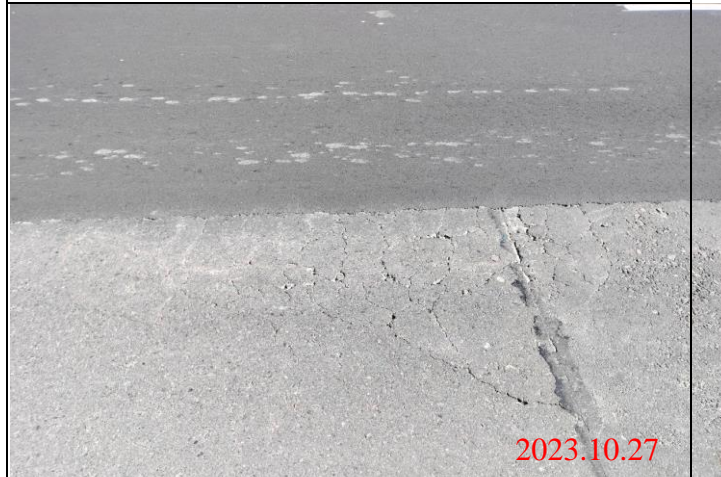
巡查日期地點：112.10.27/ Y23車站
照片說明：路面龜裂狀況

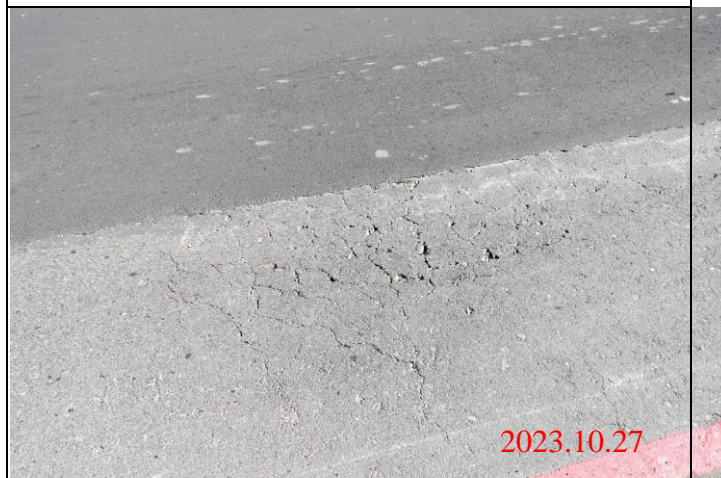
巡查日期地點：112.10.27/ Y23車站
照片說明：路面龜裂狀況
