# 環狀線北環段Y20(不含)~Y23(含)土建及水電環控區段標工程

日期：116年10月24日

# 環狀線CF680B區段標道路巡查照片

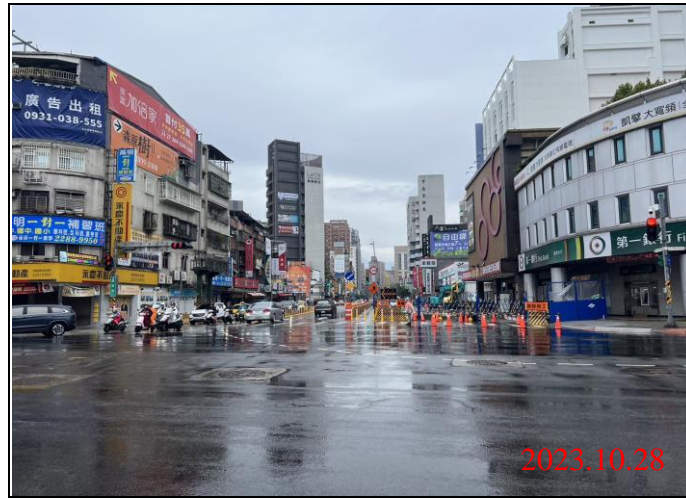
巡查日期地點：112.10.28/ Y21車站  
照片說明：路面狀況

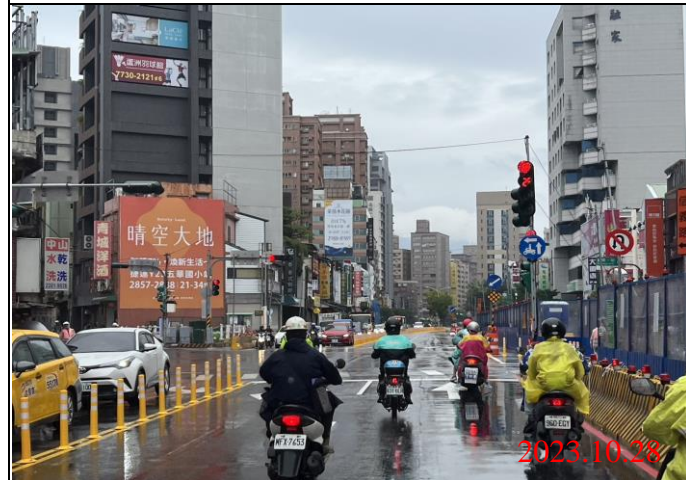
巡查日期地點：112.10.28/ Y21車站  
照片說明：路面狀況

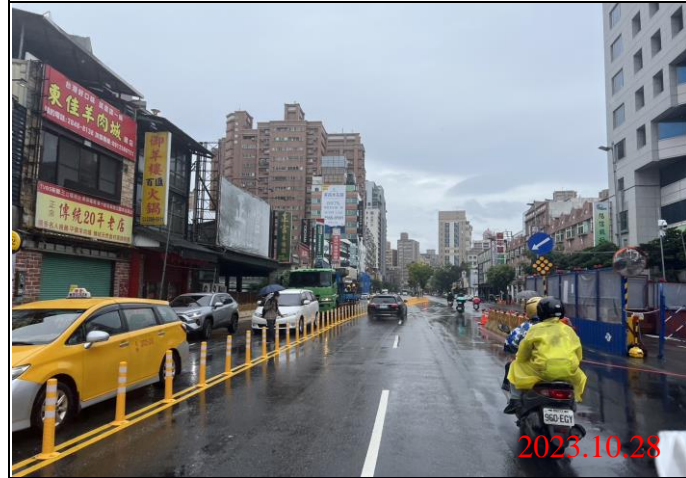
巡查日期地點：112.10.28/ Y21車站  
照片說明：路面狀況

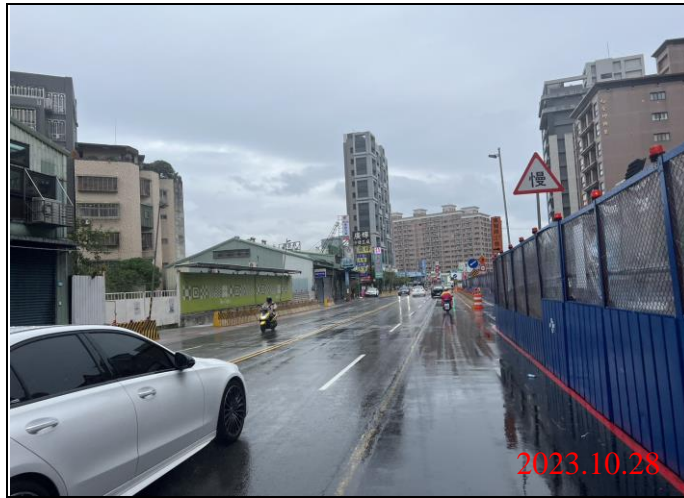
巡查日期地點：112.10.28/ Y22車站  
照片說明：路面狀況

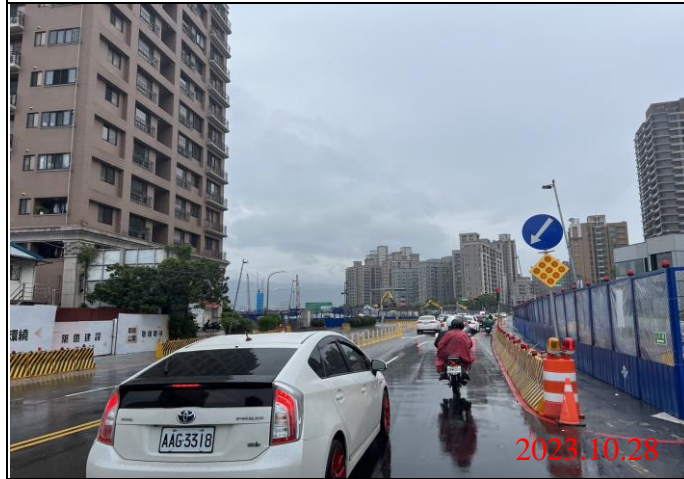
巡查日期地點：112.10.28/ Y22車站  
照片說明：路面狀況

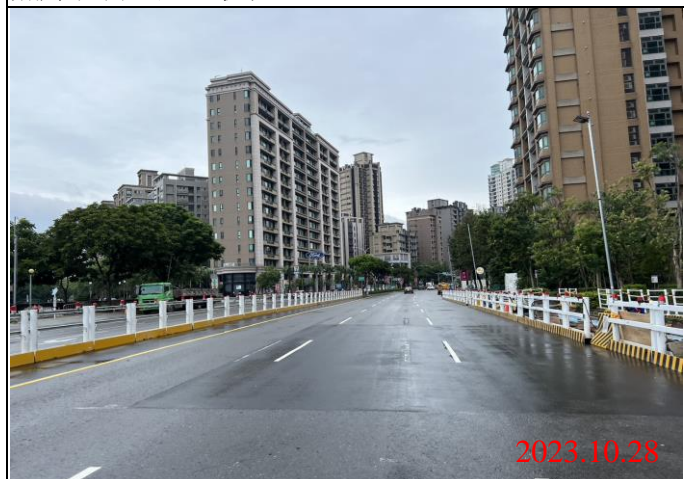
巡查日期地點：112.10.28/ Y22車站  
照片說明：路面狀況

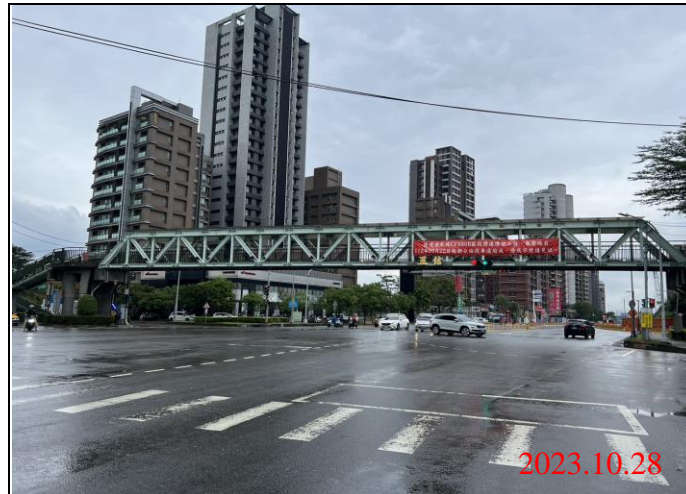
巡查日期地點：112.10.28/ Y23車站  
照片說明：路面狀況

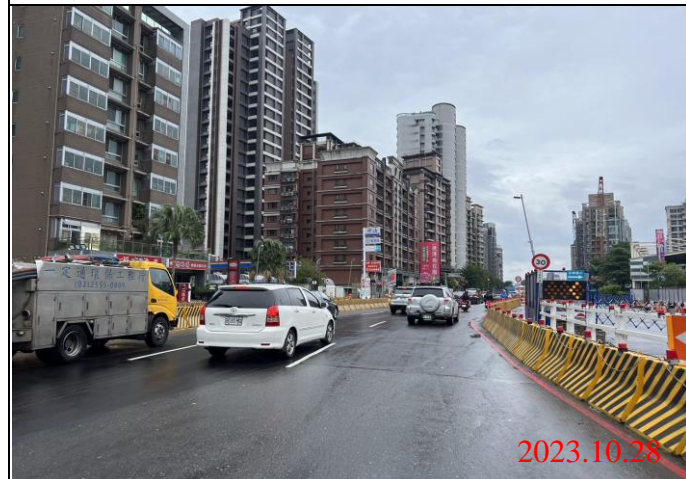
巡查日期地點：112.10.28/ Y23車站  
照片說明：路面狀況

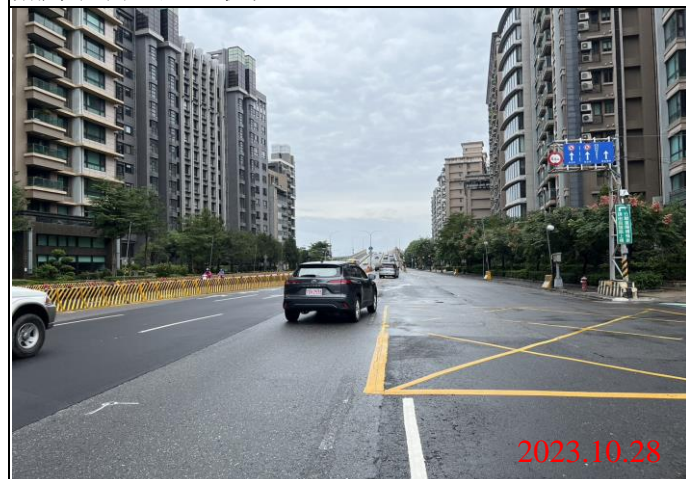
巡查日期地點：112.10.28/ Y23車站  
照片說明：路面狀況

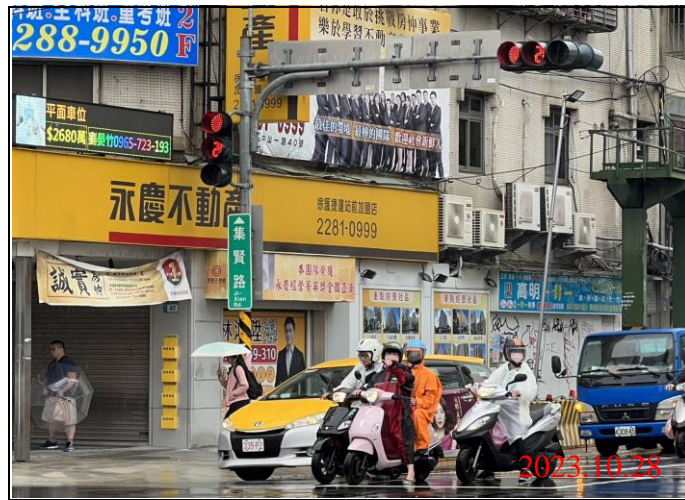
巡查日期地點：112.10.28/ Y21車站  
照片說明：牌面設置狀況

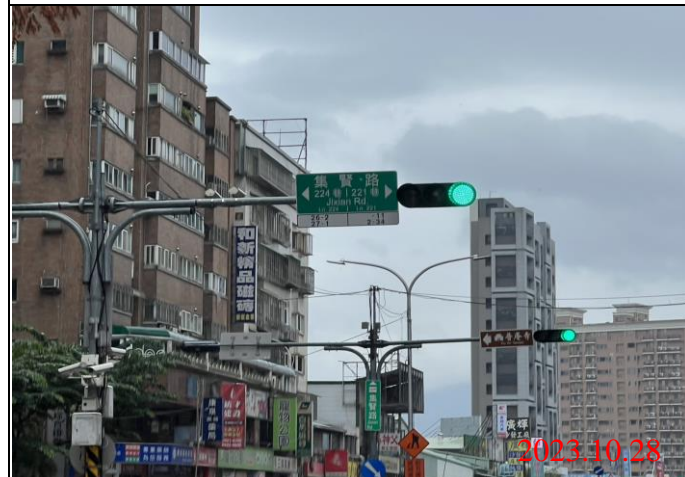
巡查日期地點：112.10.28/ Y22車站  
照片說明：牌面設置狀況

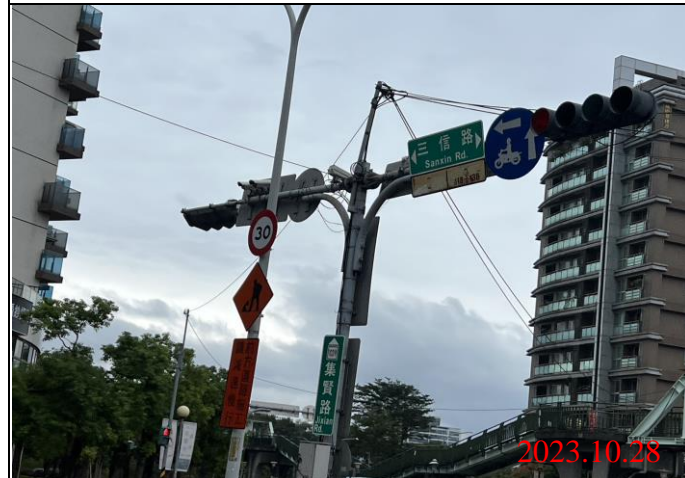
巡查日期地點：112.10.28/ Y23車站  
照片說明：牌面設置狀況

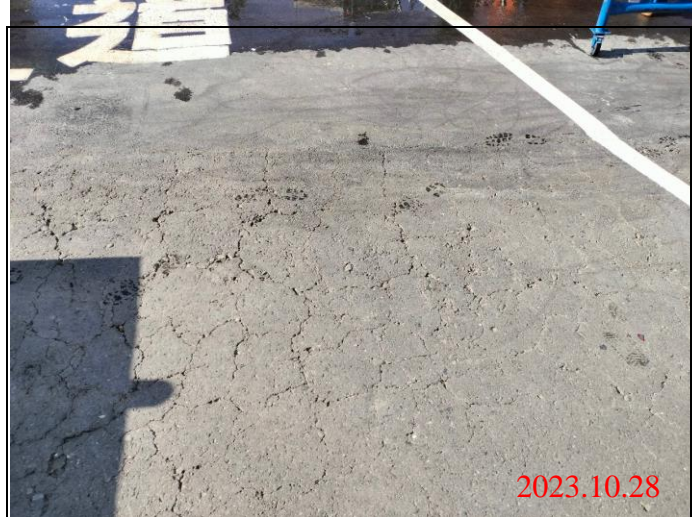
時段	號誌	標誌	標線	警示燈 (爆閃)	帆布圍籬	籬外施工 (外單位)	時間、位置、坑洞修埔改正措施
上午							10:00 680標全線狀況良好 10:00 Y23站周邊道路龟裂
下午							16:00 680標全線路況良好 16:00 Y23站周邊道路龟裂
其它

巡查日期地點：112.10.28/Y23車站  
照片說明：路面龜裂狀況

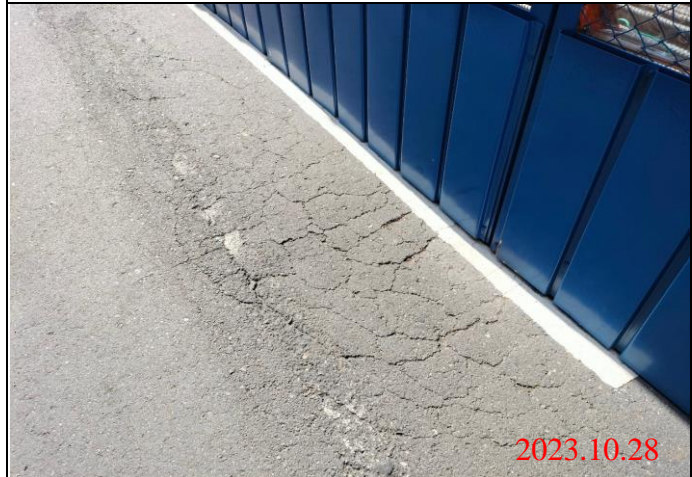
巡查日期地點：112.10.28/ Y23車站  
照片說明：路面龜裂狀況

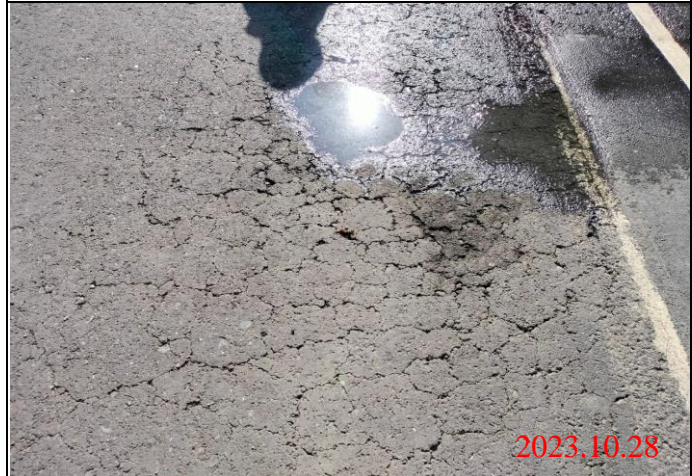
巡查日期地點：112.10.28/ Y23車站  
照片說明：路面龜裂狀況
