環狀線北環段Y10(不含)~Y23(含)土建及水電環控區段標工程

日期: 112年10月29日

環狀線CF680B區段標道路巡查照片

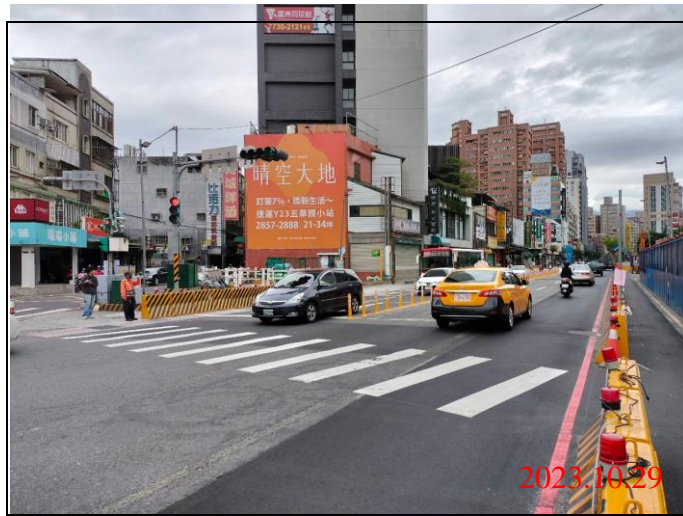
巡查日期地點：112.10.29/ Y21車站
照片說明：路面狀況

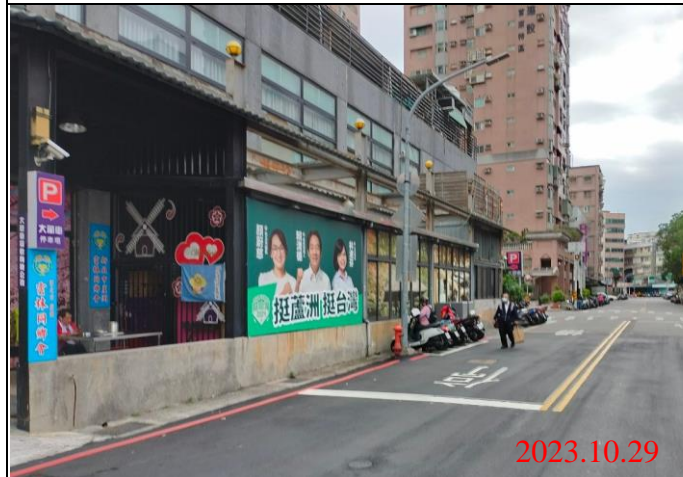
巡查日期地點：112.10.29/ Y21車站
照片說明：路面狀況

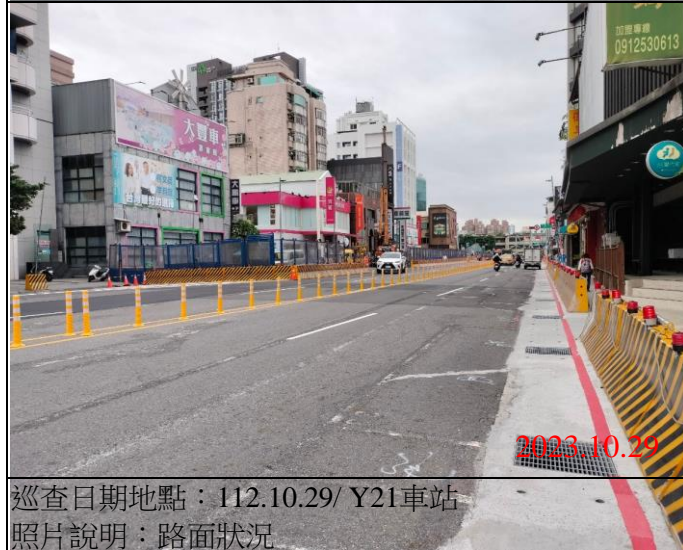
巡查日期地點：112.10.29/ Y21車站
照片說明：路面狀況

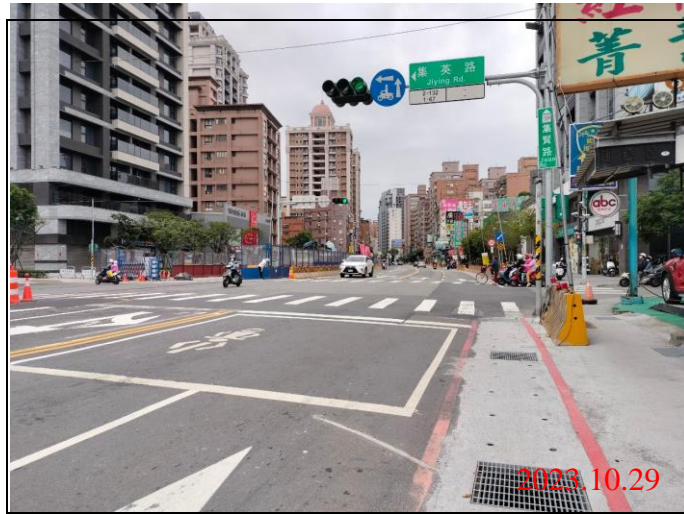
巡查日期地點：112.10.29/ Y22車站
照片說明：路面狀況

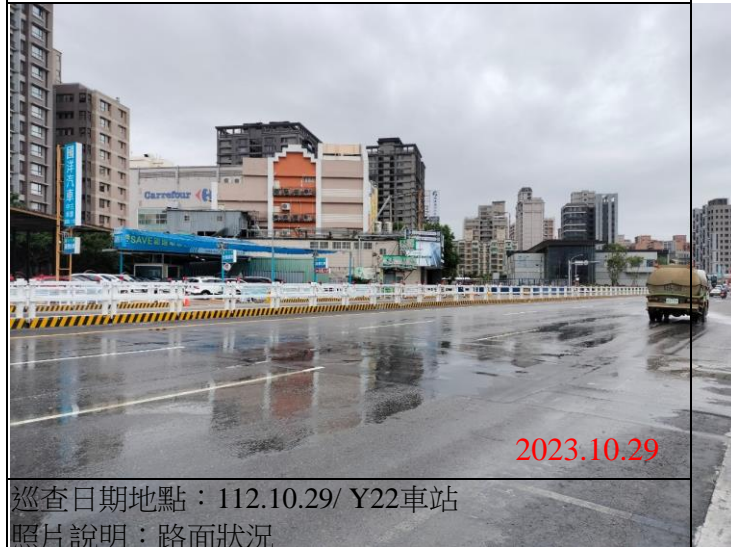
巡查日期地點：112.10.29/ Y22車站
照片說明：路面狀況

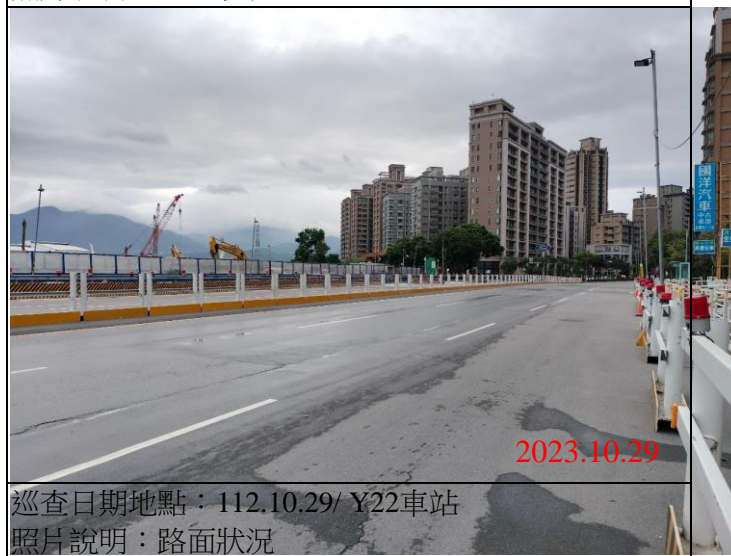
巡查日期地點：112.10.29/ Y22車站
照片說明：路面狀況

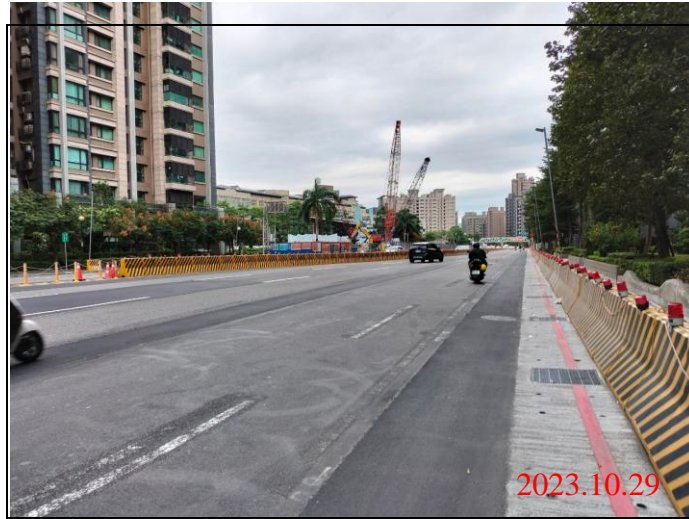
巡查日期地點：112.10.29/ Y23車站
照片說明：路面狀況

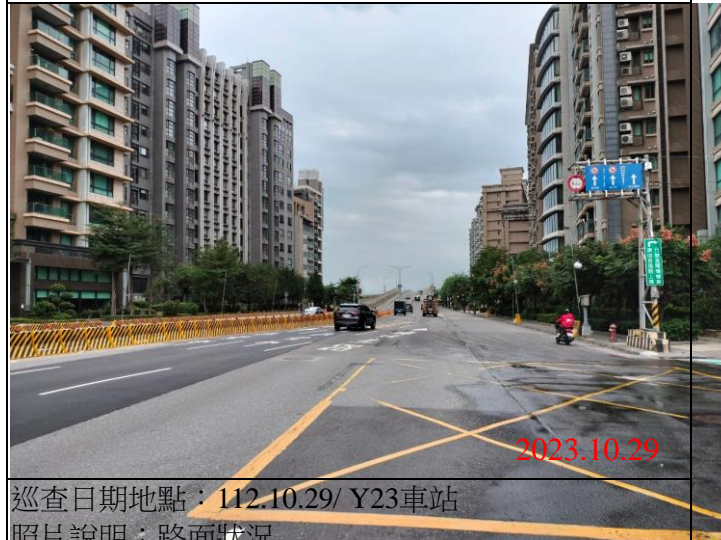
巡查日期地點：112.10.29/ Y23車站
照片說明：路面狀況

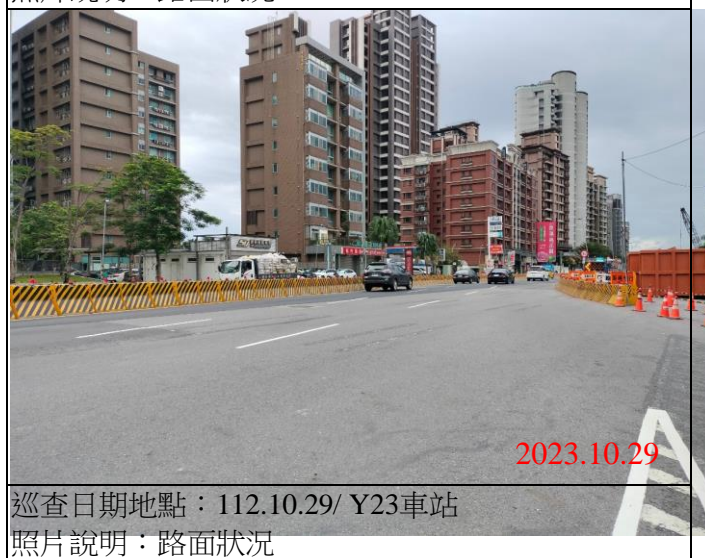
巡查日期地點：112.10.29/ Y23車站
照片說明：路面狀況

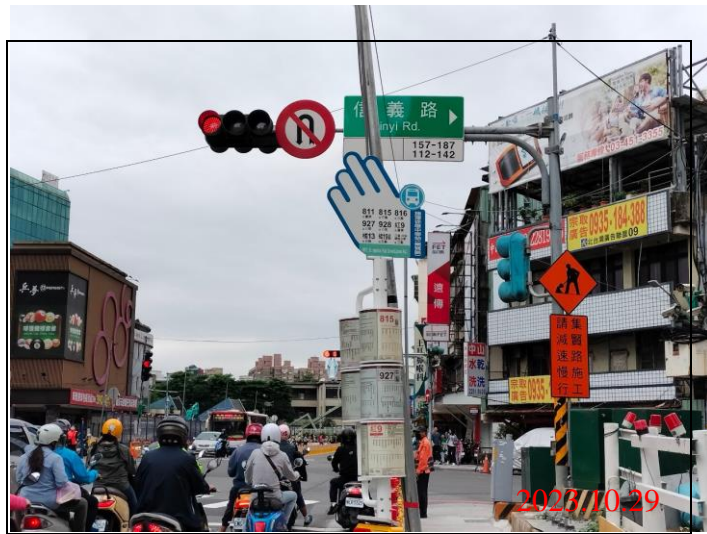
巡查日期地點：112.10.29/ Y21車站
照片說明：牌面設置狀況

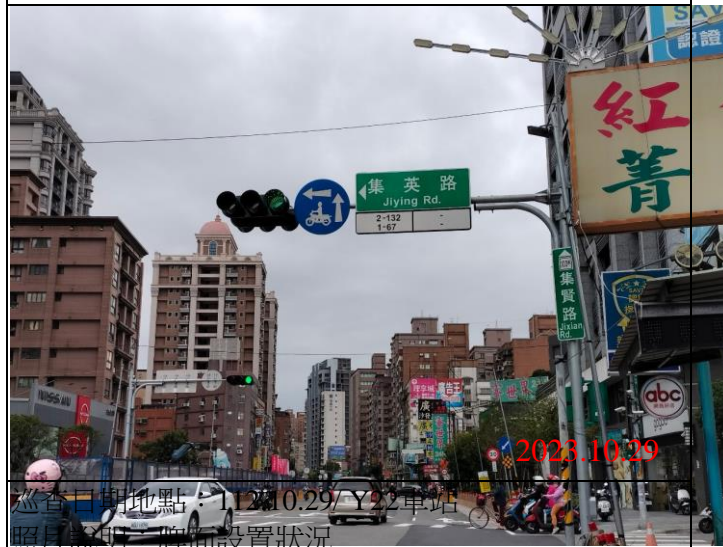
巡查日期地點：112.10.29/ Y22車站
照片說明：牌面設置狀況

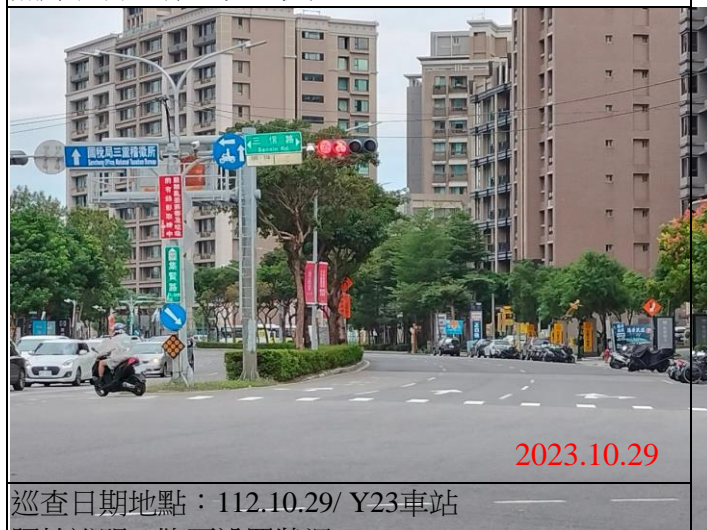
巡查日期地點：112.10.29/ Y23車站
照片說明：牌面設置狀況

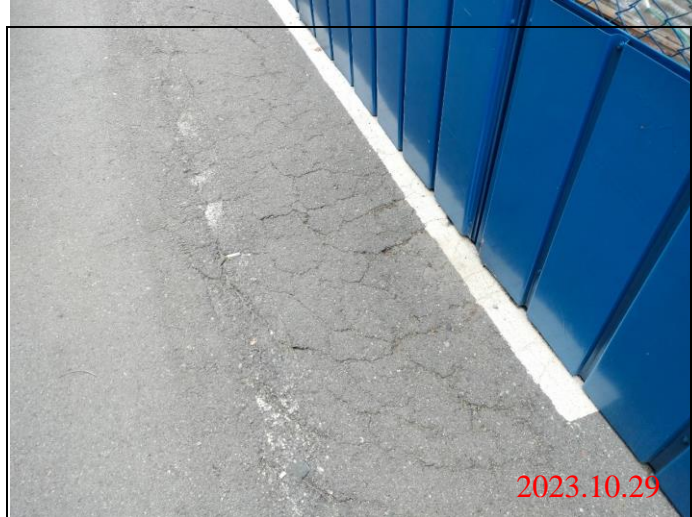
巡查日期地點：112.10.29/ Y23車站
照片說明：路面龜裂狀況

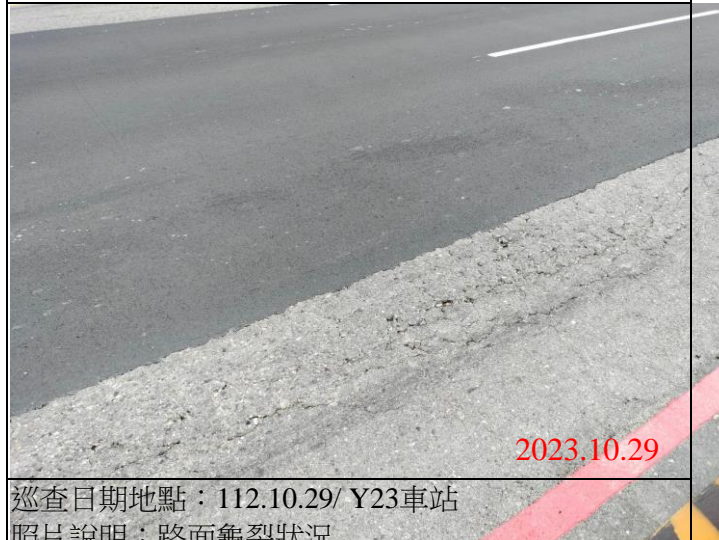
巡查日期地點：112.10.29/ Y23車站
照片說明：路面龜裂狀況

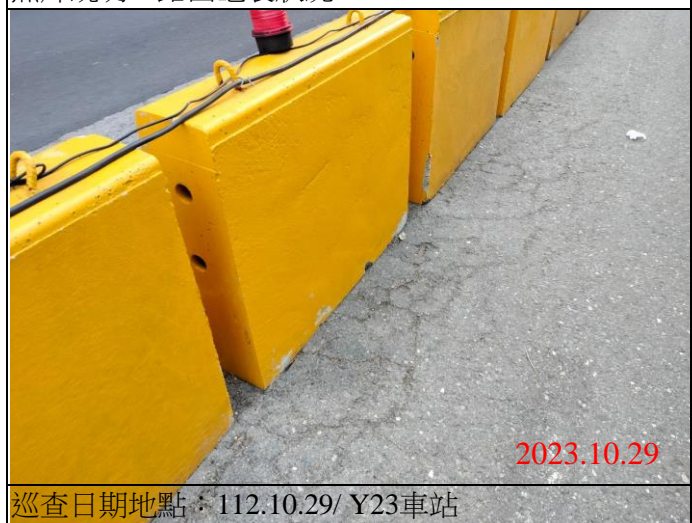
巡查日期地點：112.10.29/ Y23車站
照片說明：路面龜裂狀況

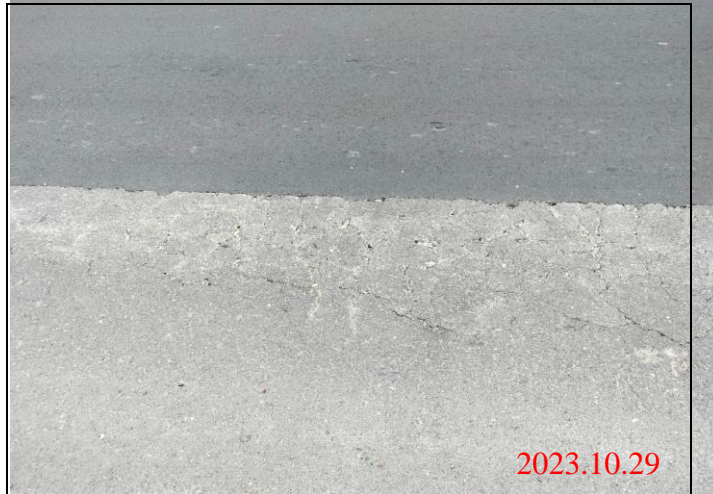
巡查日期地點：112.10.29/ Y23車站
照片說明：路面龜裂狀況

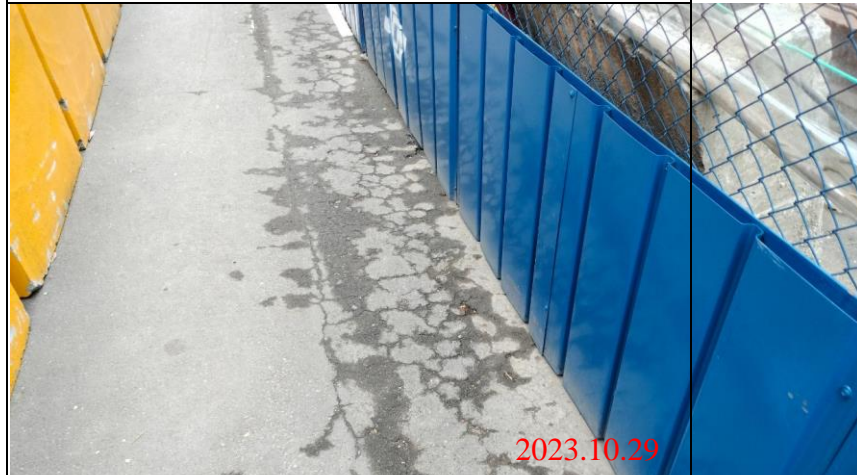
巡查日期地點：112.10.29/ Y23車站
照片說明：路面龜裂狀況

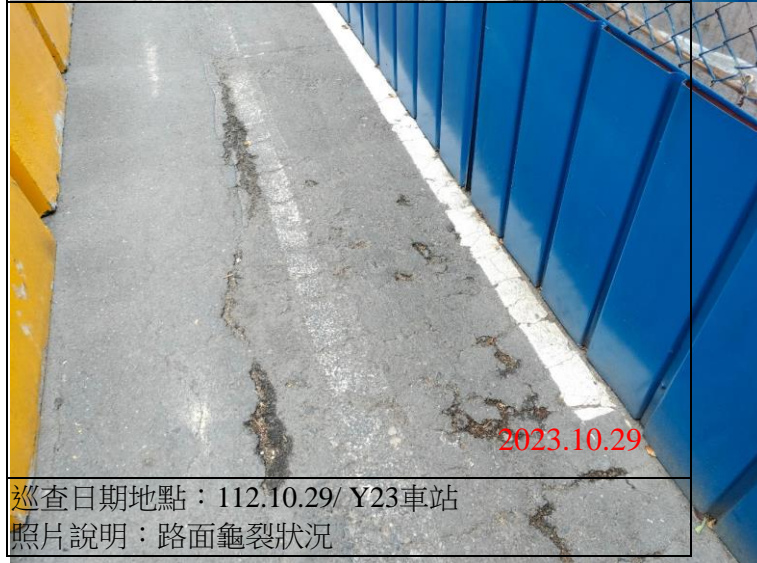
巡查日期地點：112.10.29/ Y23車站
照片說明：路面龜裂狀況

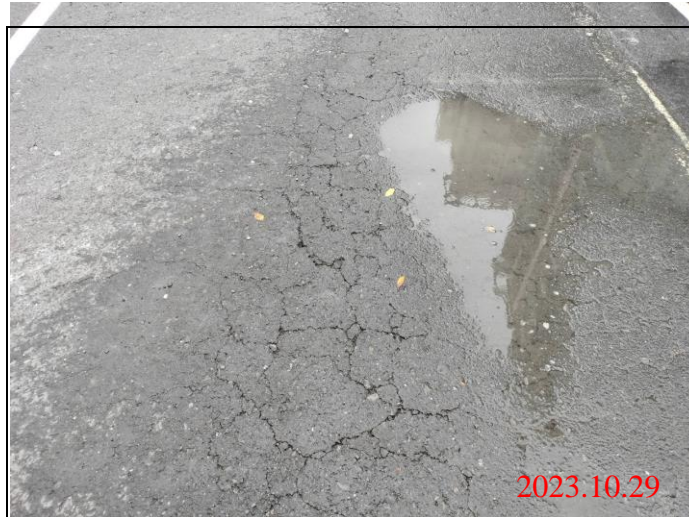
巡查日期地點：112.10.29/ Y23車站
照片說明：路面龜裂狀況

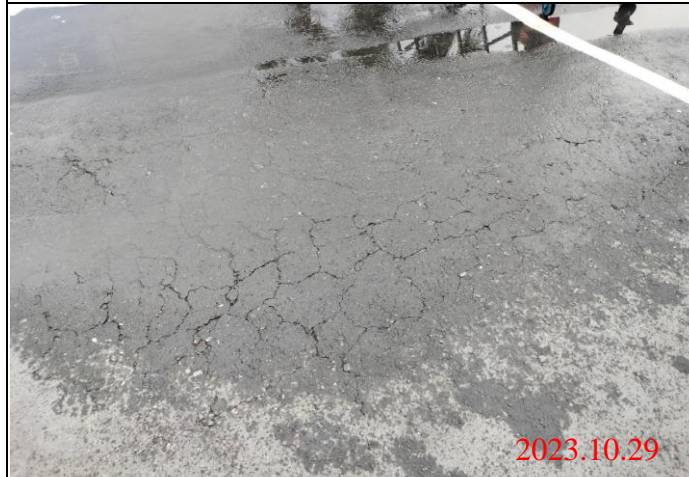
巡查日期地點：112.10.29/ Y23車站
照片說明：路面龜裂狀況

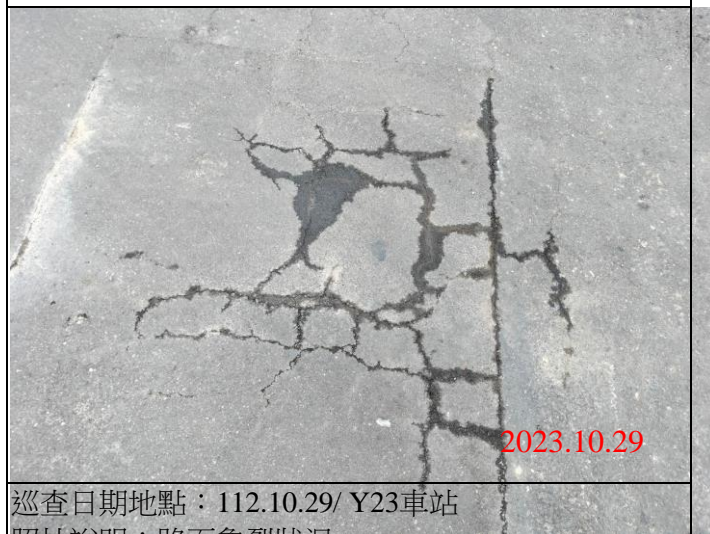
巡查日期地點：112.10.29/ Y23車站
照片說明：路面龜裂狀況
