環狀線北環段Y20(不含)~Y23(含)土建及水環控區段標工程

日期: 112年10月30日

環狀線CF680B區段標道路巡查照片

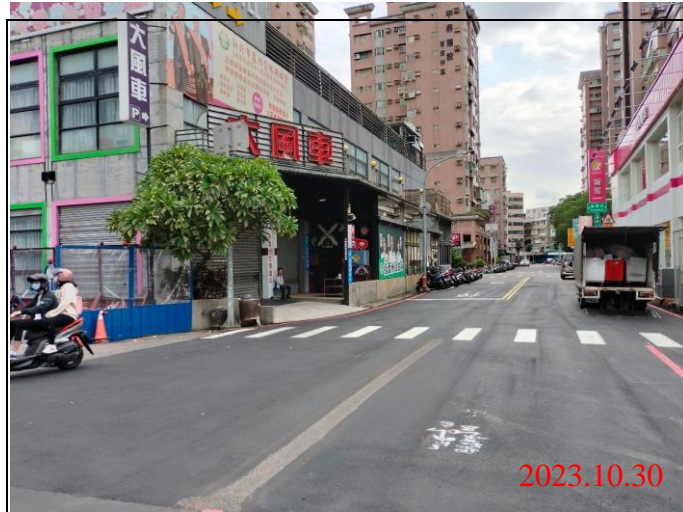
巡查日期地點：112.10.30/ Y21車站
照片說明：路面狀況

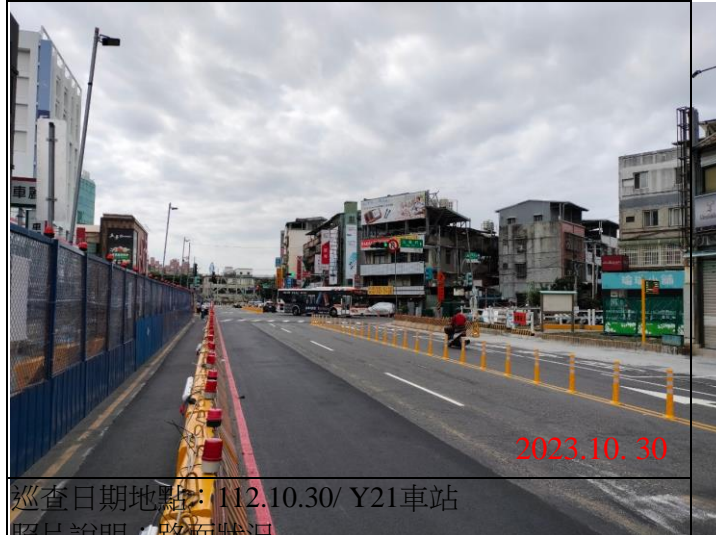
巡查日期地點：112.10.30/ Y21車站
照片說明：路面狀況

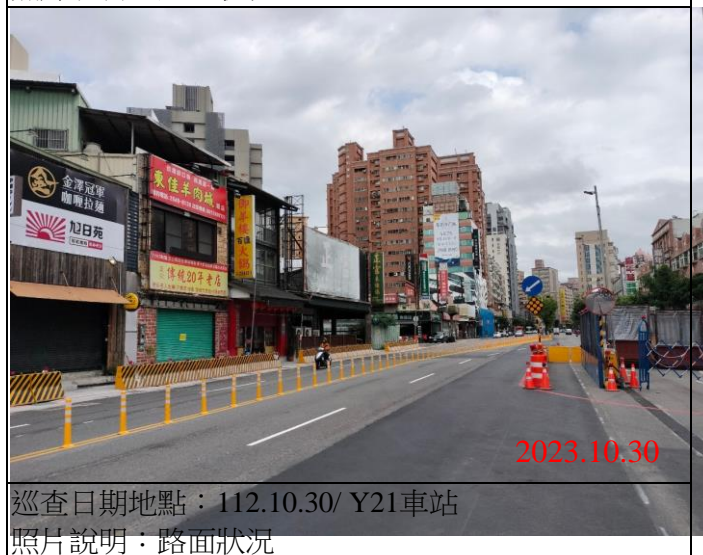
巡查日期地點：112.10.30/ Y21車站
照片說明：路面狀況

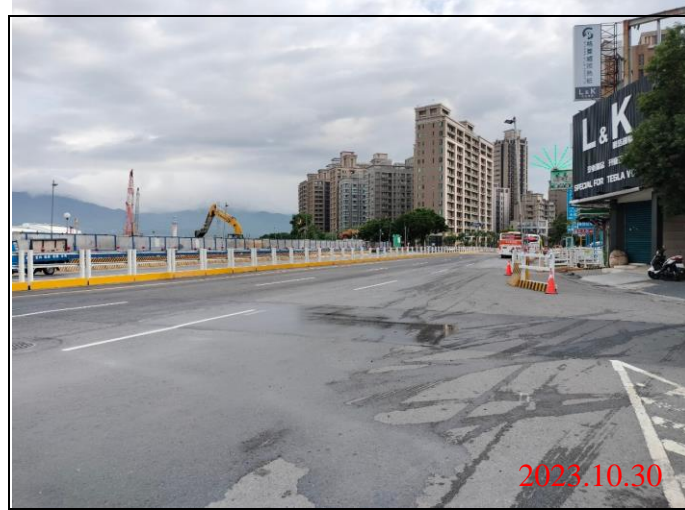
巡查日期地點：112.10.30/ Y22車站
照片說明：路面狀況

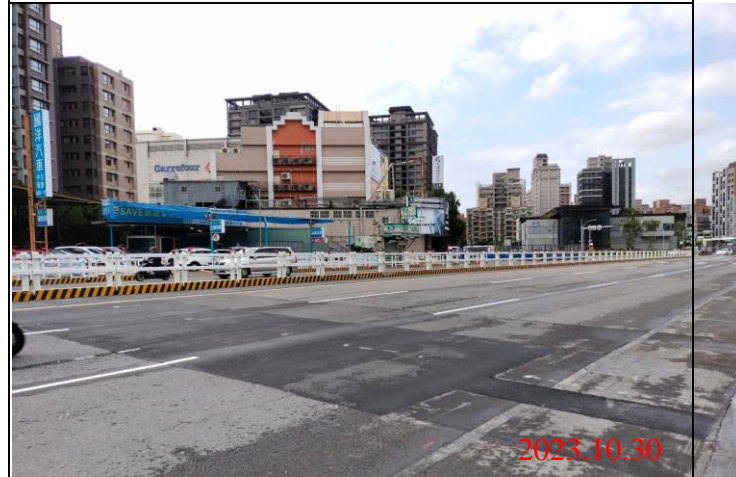
巡查日期地點：112.10.30/ Y22車站
照片說明：路面狀況

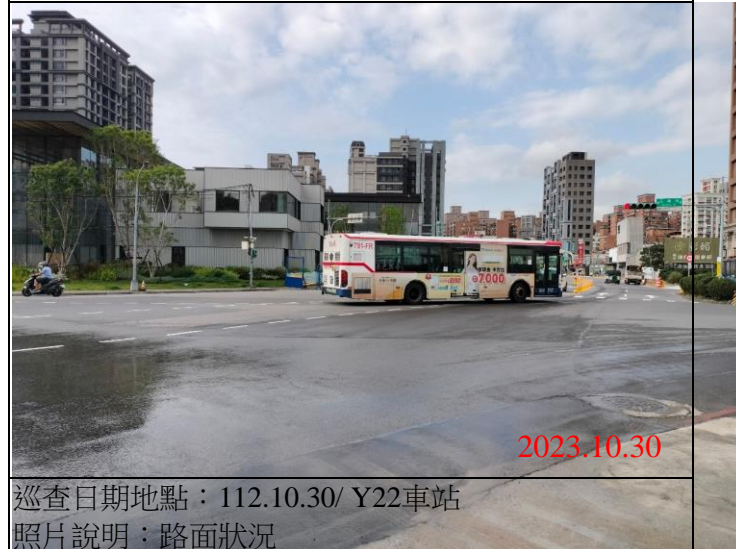
巡查日期地點：112.10.30/ Y22車站
照片說明：路面狀況

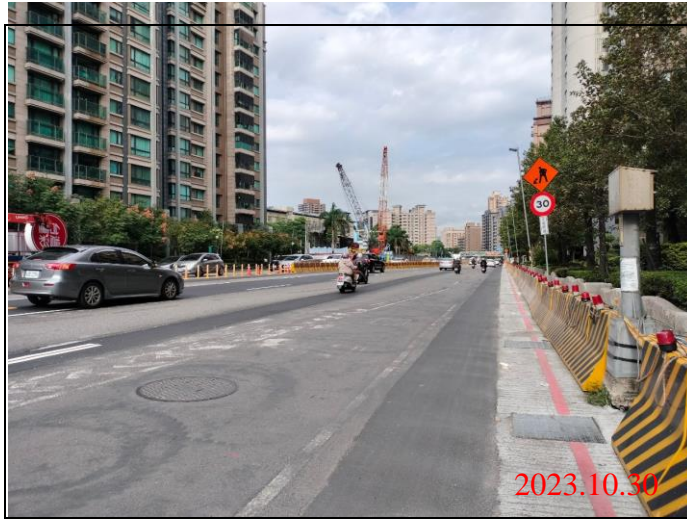
巡查日期地點：112.10.30 Y23車站
照片說明：路面狀況

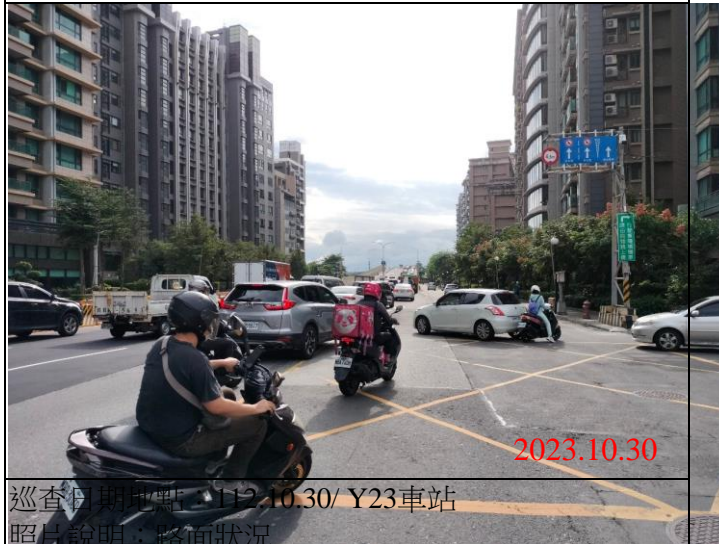
巡查日期地點：112.10.30/ Y23車站
照片說明：路面狀況

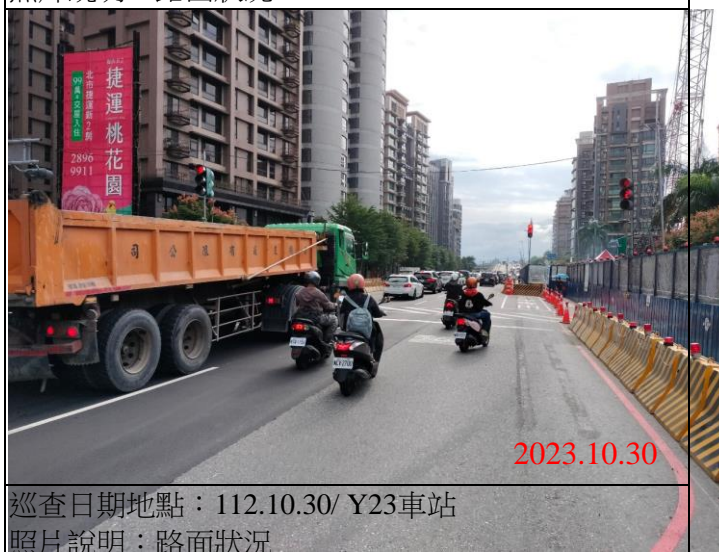
巡查日期地點：112.10.30/ Y23車站
照片說明：路面狀況

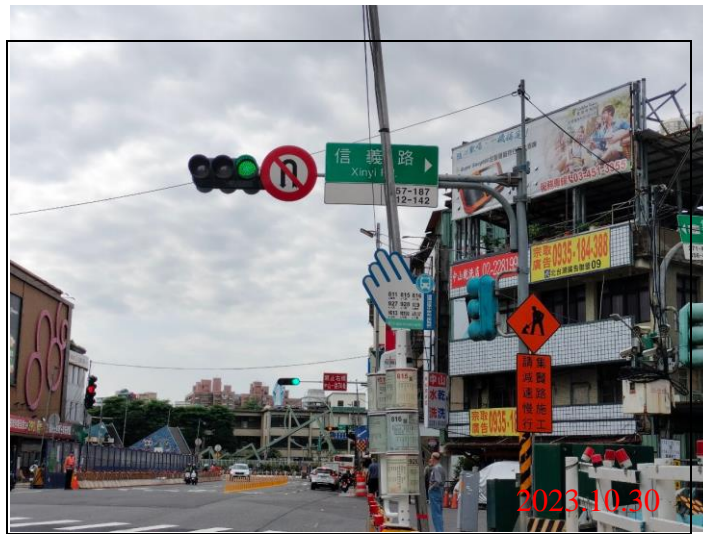
巡查日期地點：112.10.30/ Y21車站
照片說明：牌面設置狀況

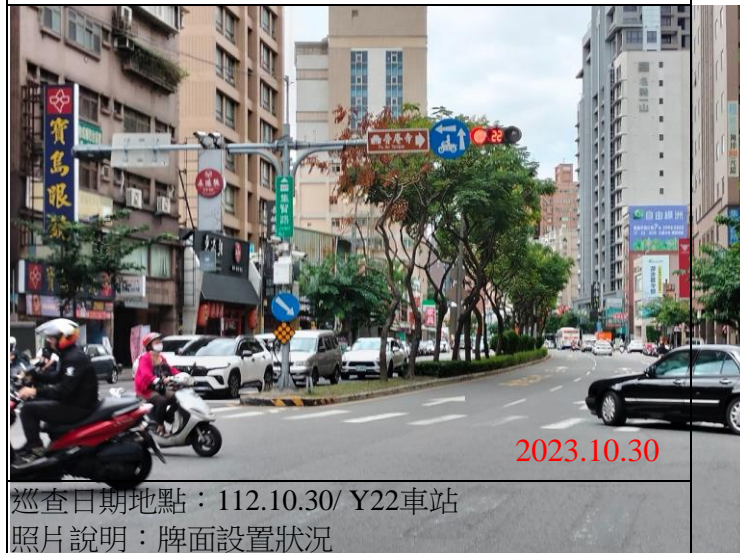
巡查日期地點：112.10.30/ Y22車站
照片說明：牌面設置狀況

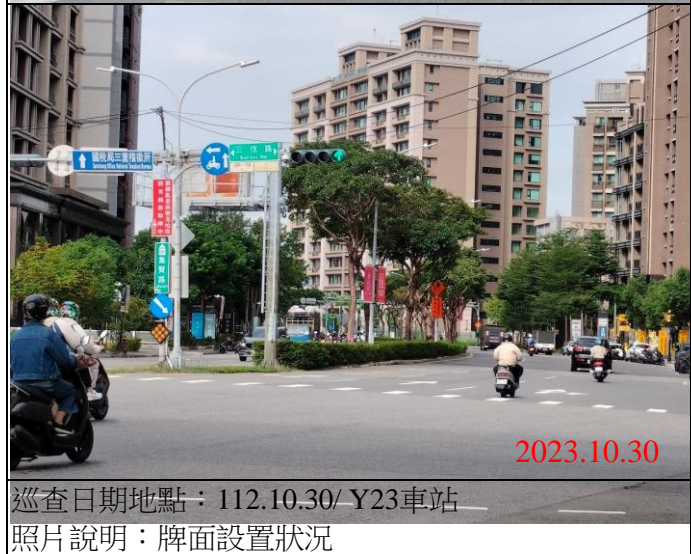
巡查日期地點：112.10.30/ Y23車站
照片說明：牌面設置狀況

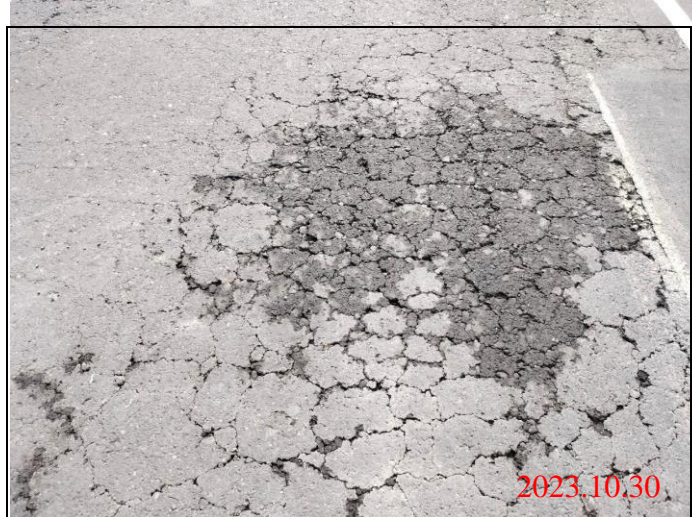
| 時段 | 號誌 | 標誌 | 標線 | 警示燈 (爆閃) | 帆布圍籬 | 籬外施工 (外單位) | 時間、位置、坑洞修補改正措施 |
|---|---|---|---|---|---|---|--|
| 上午 | | | | | | | 10:00 682標全線狀況良好 Y23站周邊道路路面龜裂 |

巡查日期地點：112.10.30/ Y23車站
照片說明：路面龜裂狀況

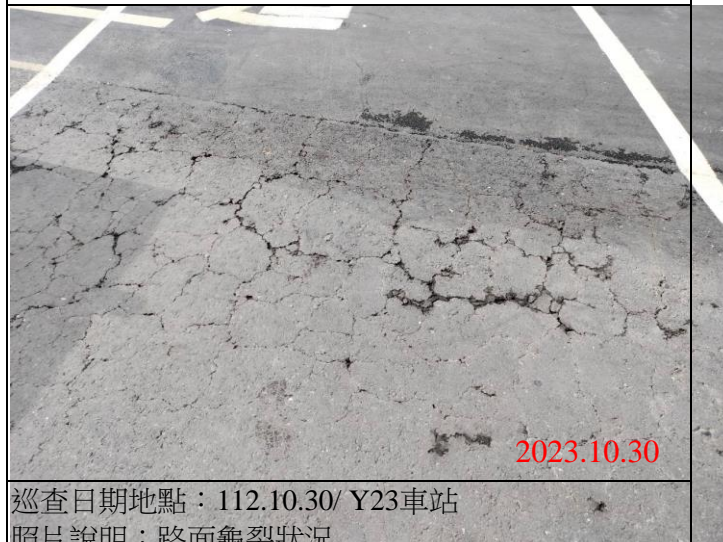
巡查日期地點：112.10.30/ Y23車站
照片說明：路面龜裂狀況

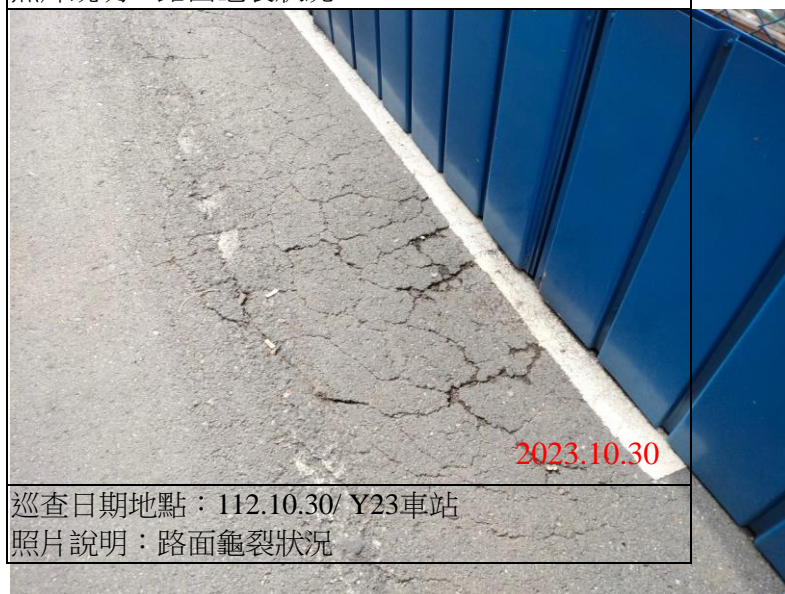
巡查日期地點：112.10.30/ Y23車站
照片說明：路面龜裂狀況

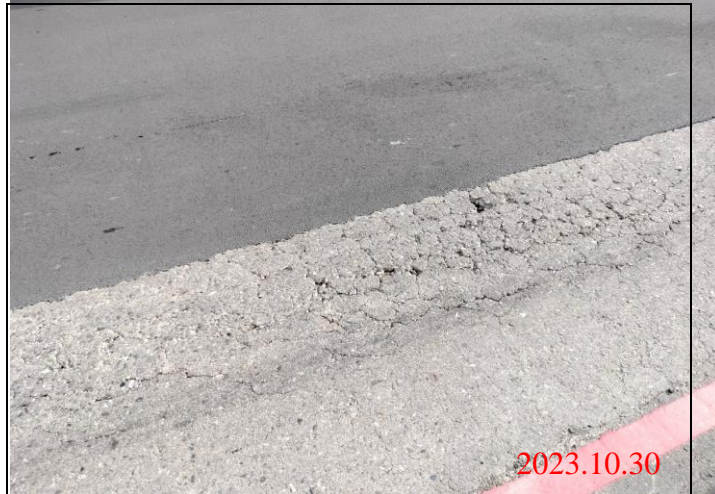
巡查日期地點：112.10.30/ Y23車站
照片說明：路面龜裂狀況

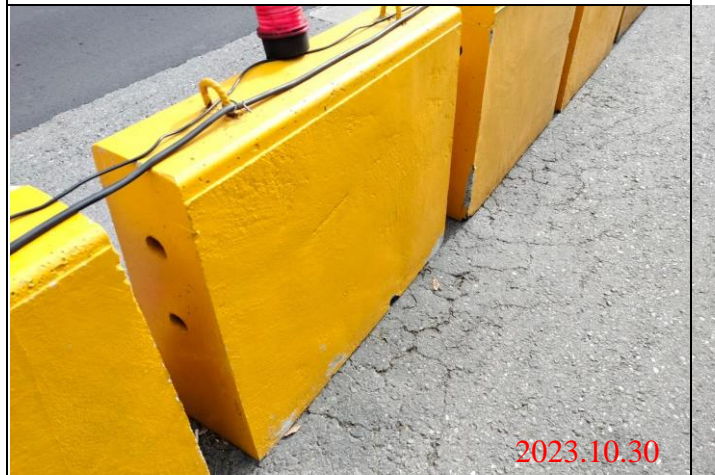
巡查日期地點：112.10.30/ Y23車站
照片說明：路面龜裂狀況

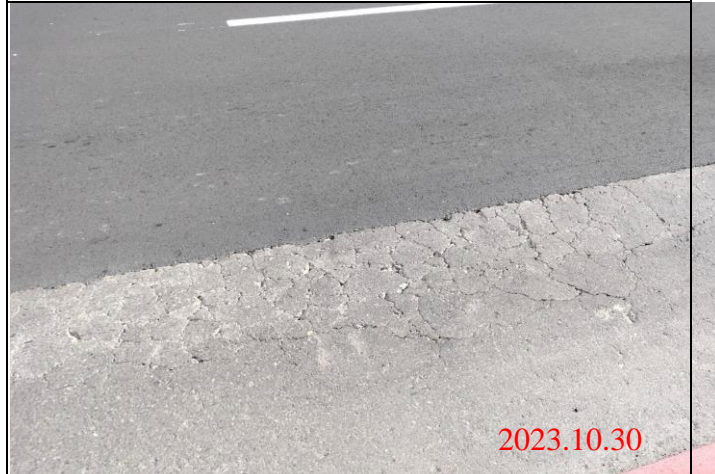
巡查日期地點：112.10.30/ Y23車站
照片說明：路面龜裂狀況

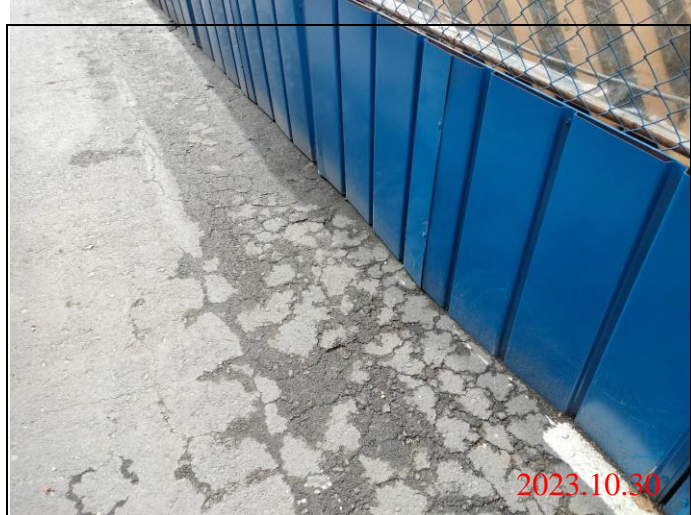
巡查日期地點：112.10.30/ Y23車站
照片說明：路面龜裂狀況

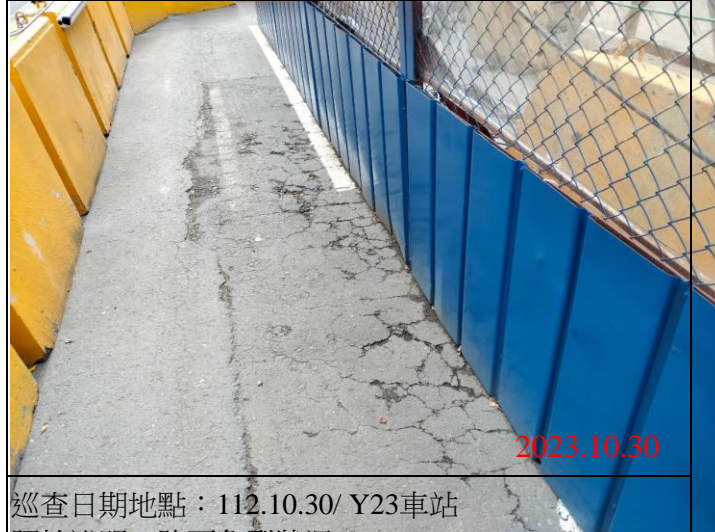
巡查日期地點：112.10.30/ Y23車站
照片說明：路面龜裂狀況

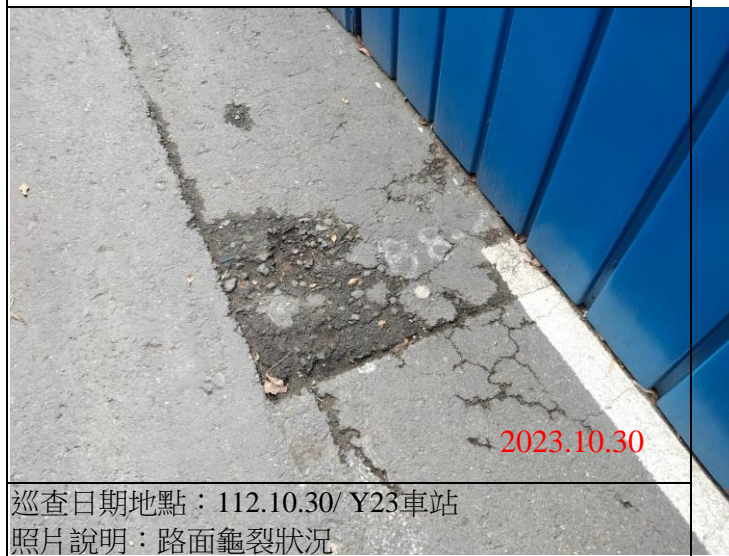
巡查日期地點：112.10.30/ Y23車站
照片說明：路面龜裂狀況
