環狀線北環段(Y20(不含)~Y23(含))土建及水(環控)區段標工程

日期: 112年10月31日

環狀線CF680B區段標道路巡查照片

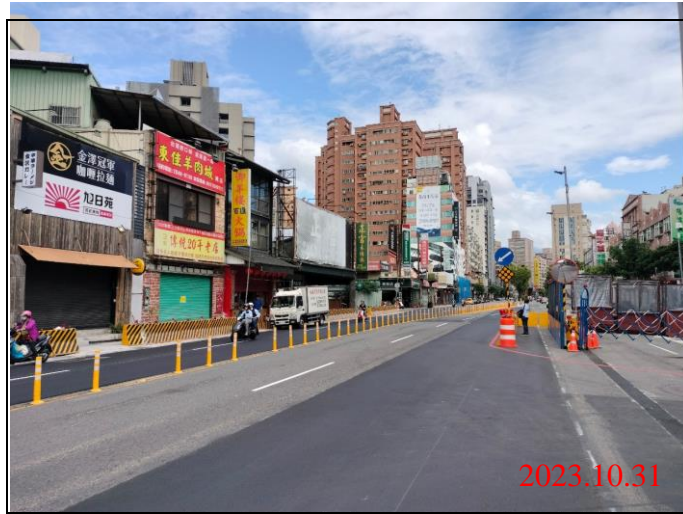
巡查日期地點：112.10.31/ Y21車站
照片說明：路面狀況

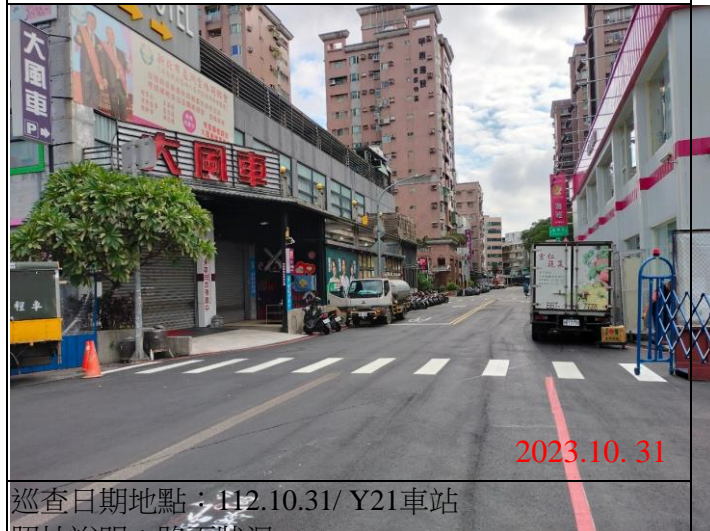
巡查日期地點：112.10.31/ Y21車站
照片說明：路面狀況

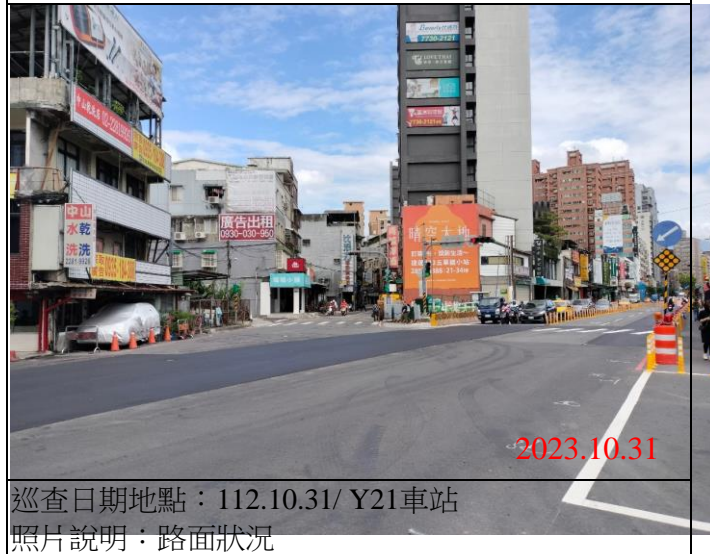
巡查日期地點：112.10.31/ Y21車站
照片說明：路面狀況

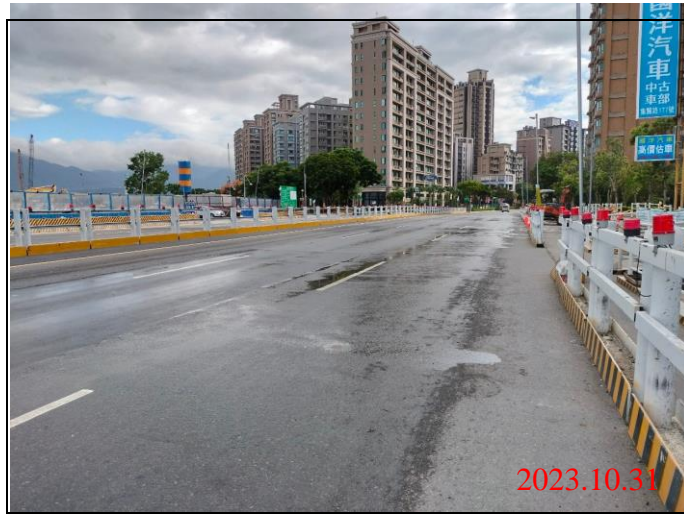
巡查日期地點：112.10.31/ Y22車站
照片說明：路面狀況

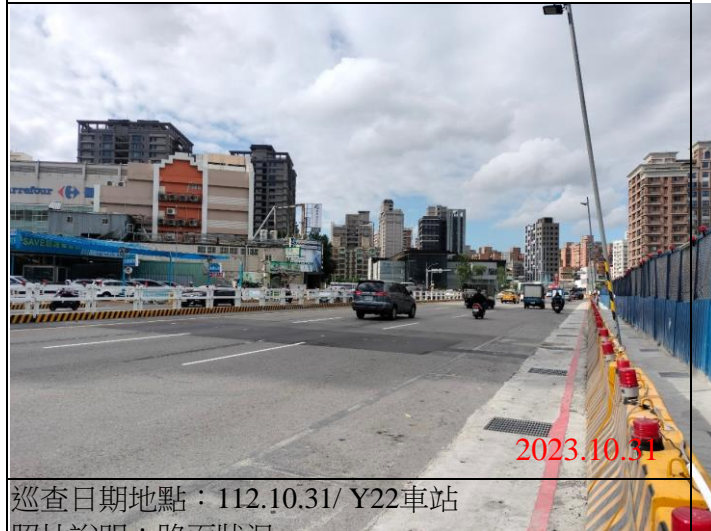
巡查日期地點：112.10.31/ Y22車站
照片說明：路面狀況

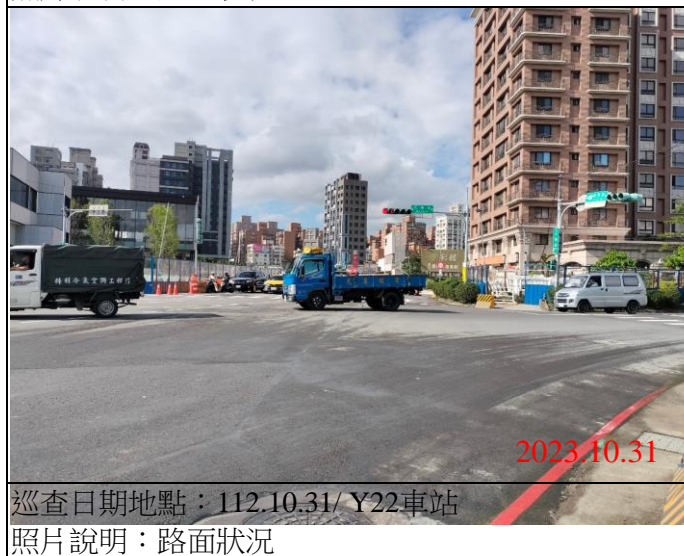
巡查日期地點：112.10.31/ Y22車站
照片說明：路面狀況

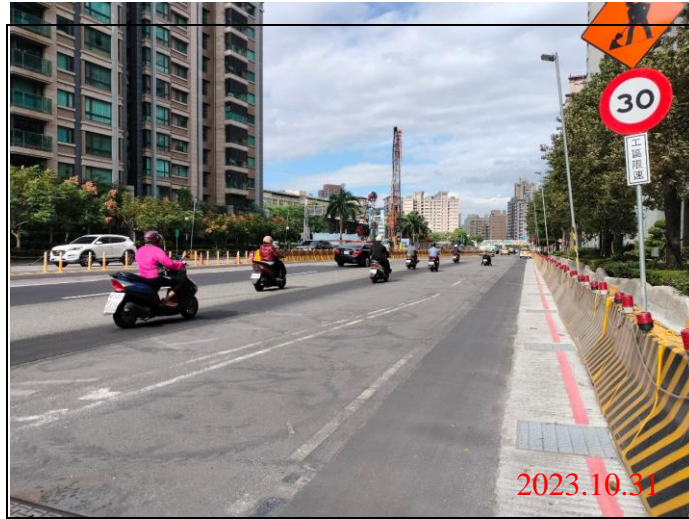
巡查日期地點：112.10.31 Y23車站
照片說明：路面狀況

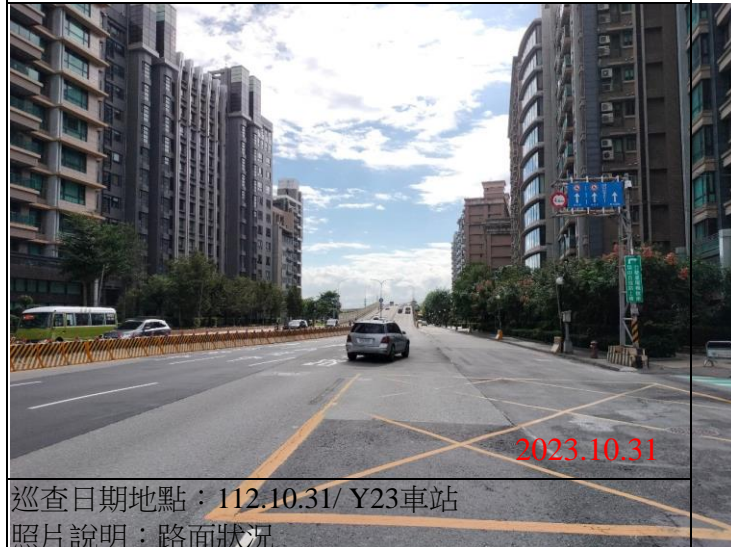
巡查日期地點：112.10.31/ Y23車站
照片說明：路面狀況

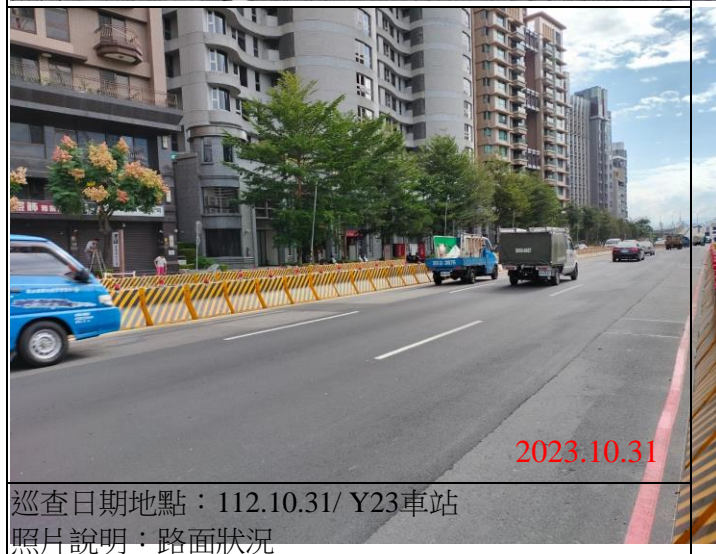
巡查日期地點：112.10.31/ Y23車站
照片說明：路面狀況

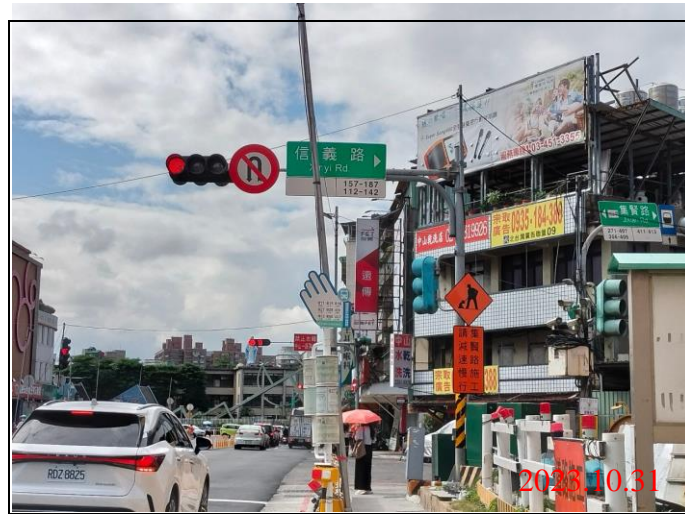
巡查日期地點：112.10.31/ Y21車站
照片說明：牌面設置狀況

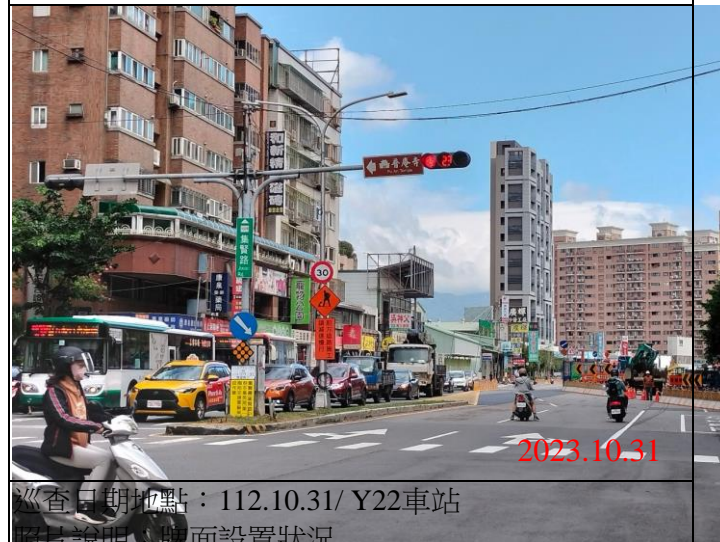
巡查日期地點：112.10.31/ Y22車站
照片說明：牌面設置狀況

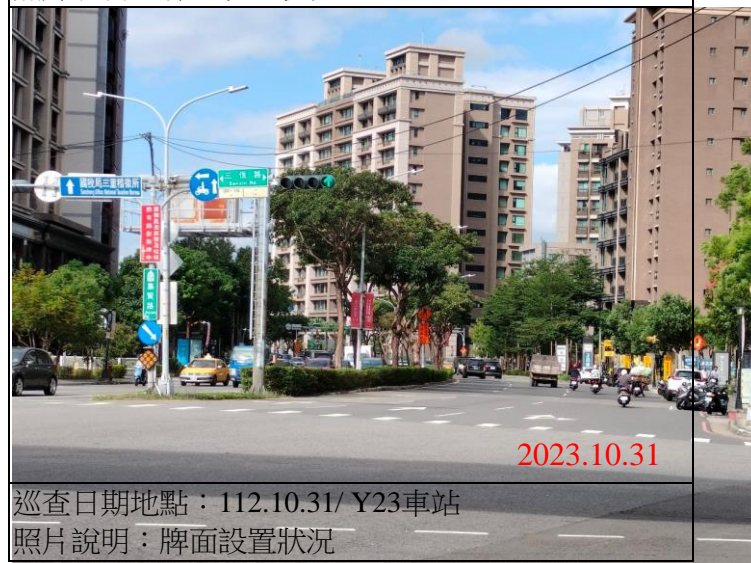
巡查日期地點：112.10.31/ Y23車站
照片說明：牌面設置狀況

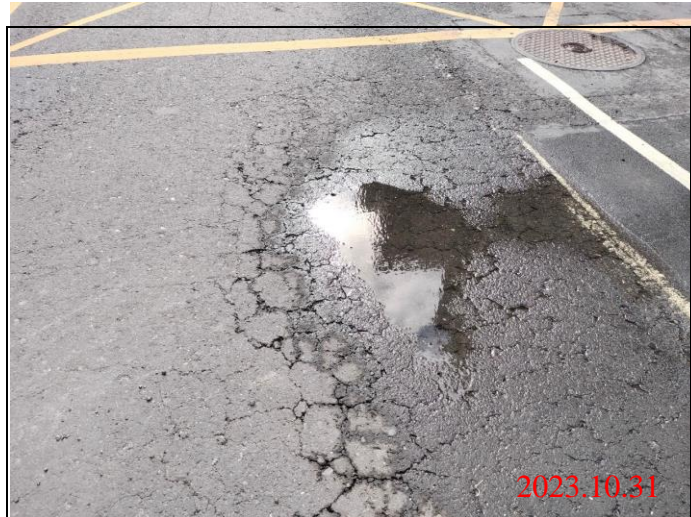
時段	號誌	標誌	標線	警示燈 (爆閃)	帆布圍籬	籬外施工 (外單位)	時間、位置、坑洞修補改正措施
上午							10:00 682標全線狀況良好 Y23站周邊道路路面龜裂
下午							16:00 682標全線狀況良好 Y23站周邊道路路面龜裂
其它				X			X

巡查日期地點：112.10.31/ Y23車站
照片說明：路面龜裂狀況

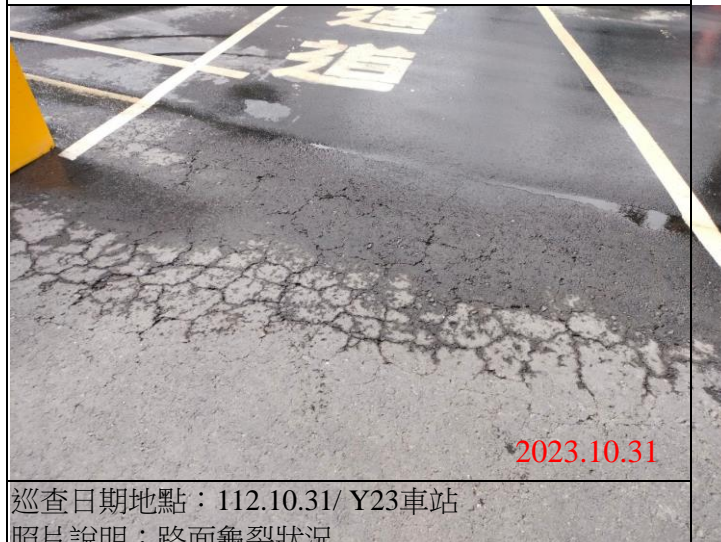
巡查日期地點：112.10.31/ Y23車站
照片說明：路面龜裂狀況

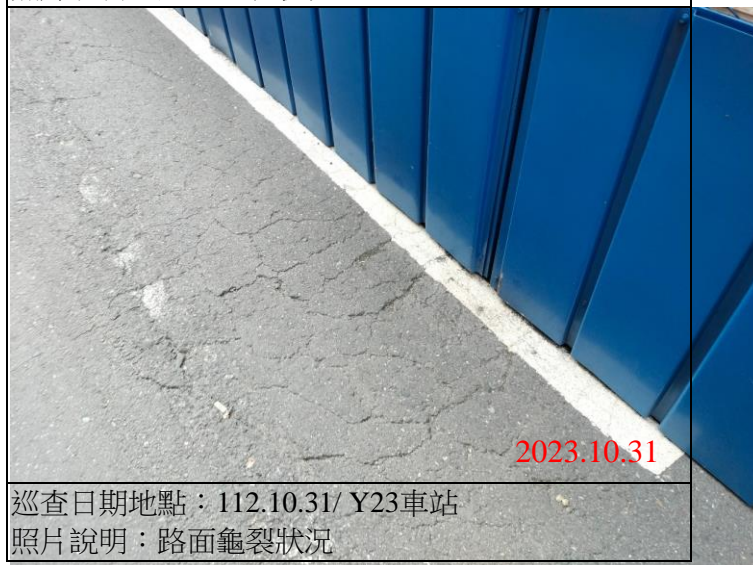
巡查日期地點：112.10.31/ Y23車站
照片說明：路面龜裂狀況

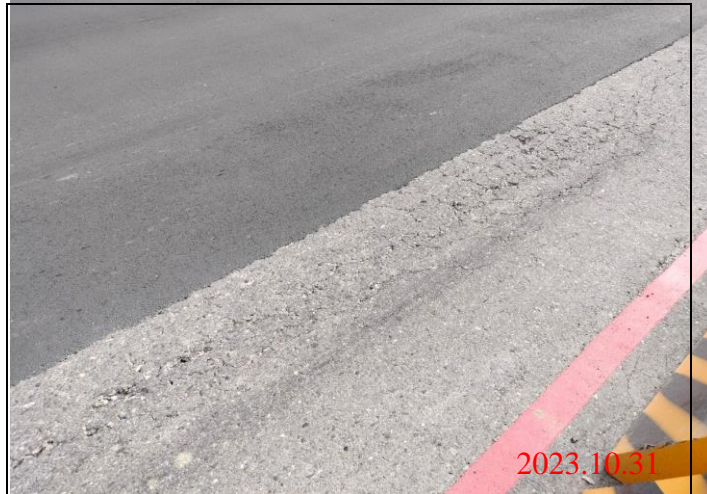
巡查日期地點：112.10.31/ Y23車站
照片說明：路面龜裂狀況

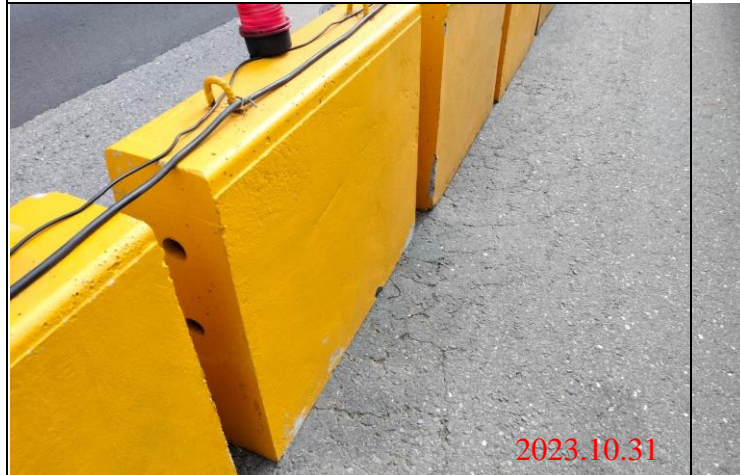
巡查日期地點：112.10.31/ Y23車站
照片說明：路面龜裂狀況

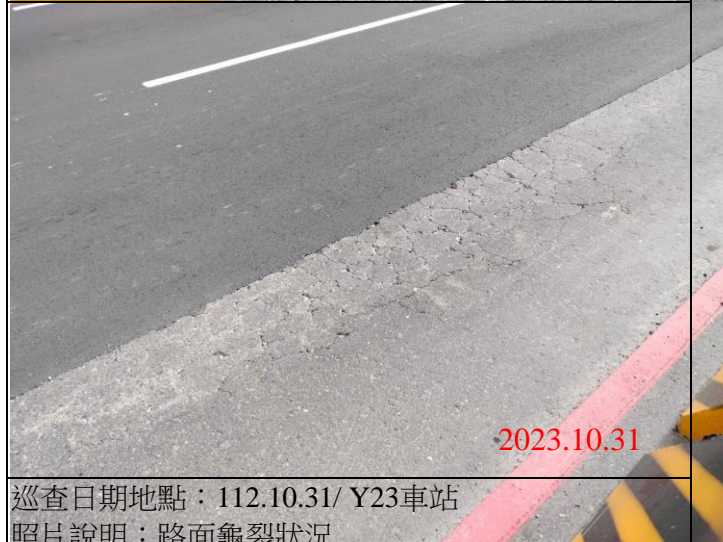
巡查日期地點：112.10.31/ Y23車站
照片說明：路面龜裂狀況

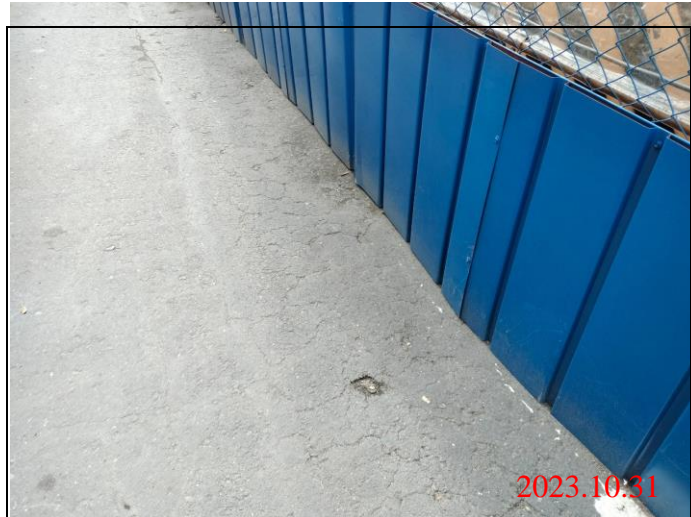
巡查日期地點：112.10.31/ Y23車站
照片說明：路面龜裂狀況

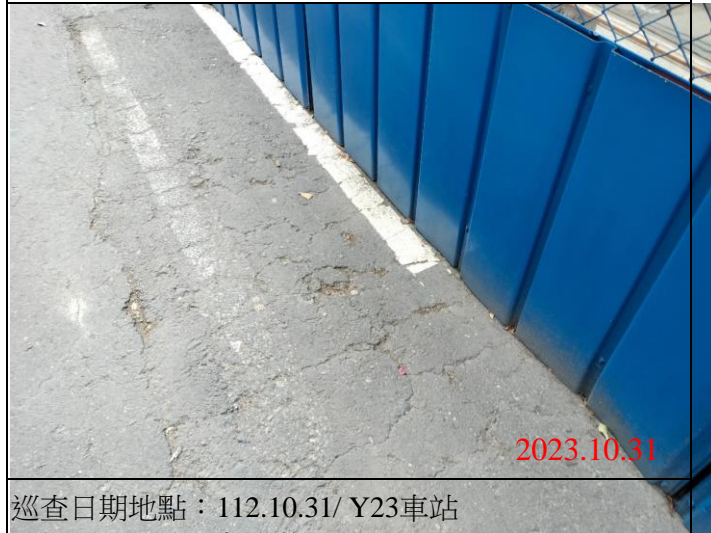
巡查日期地點：112.10.31/ Y23車站
照片說明：路面龜裂狀況

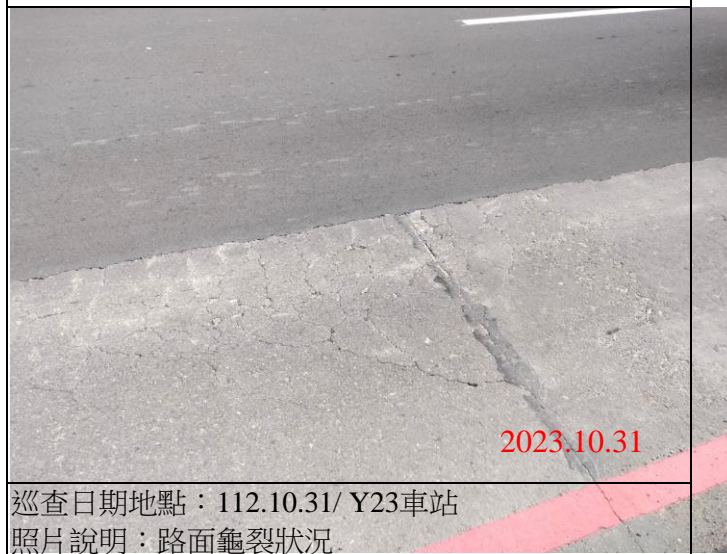
巡查日期地點：112.10.31/ Y23車站
照片說明：路面龜裂狀況
