環狀線CE69D區段橋梁收巡木頭口

## 環狀線CF680B區段標道路巡查照片

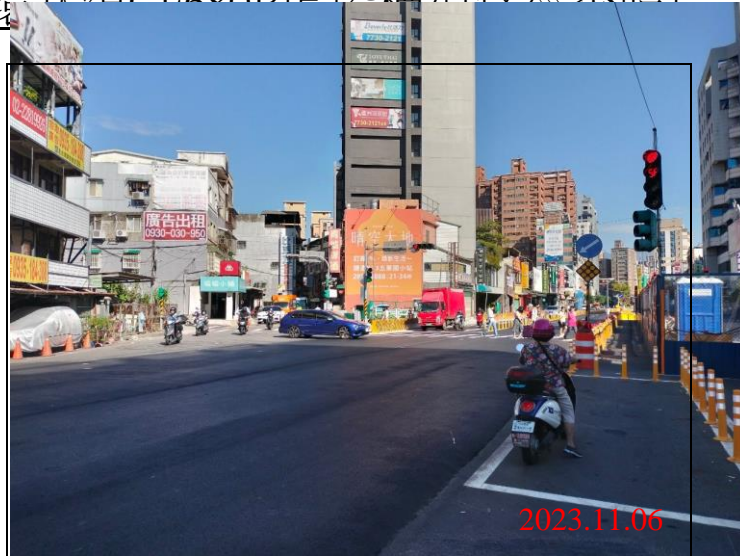
巡查日期地點：112.11.06/ Y21車站  
照片說明：路面狀況

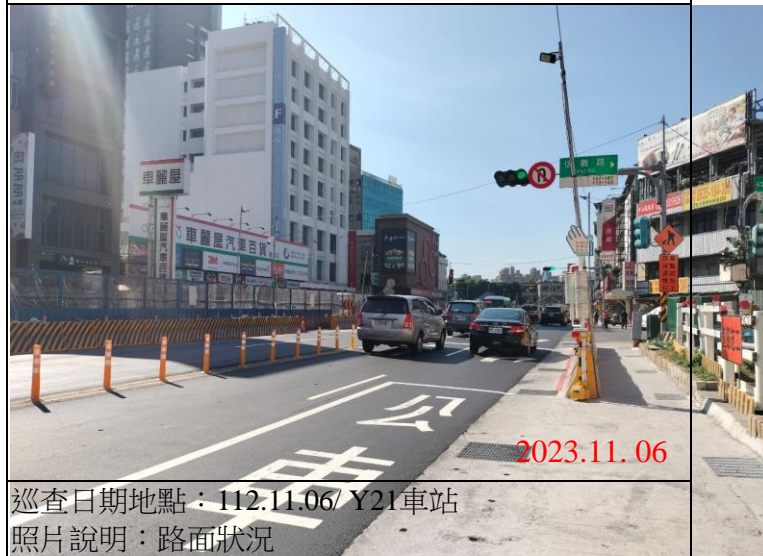
巡查日期地點：112.11.06/ Y21車站  
照片說明：路面狀況

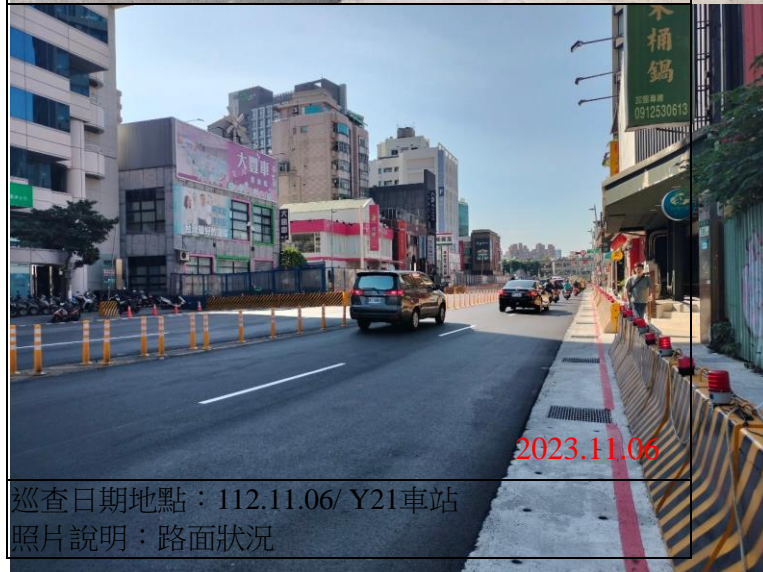
巡查日期地點：112.11.06/ Y21車站  
照片說明：路面狀況

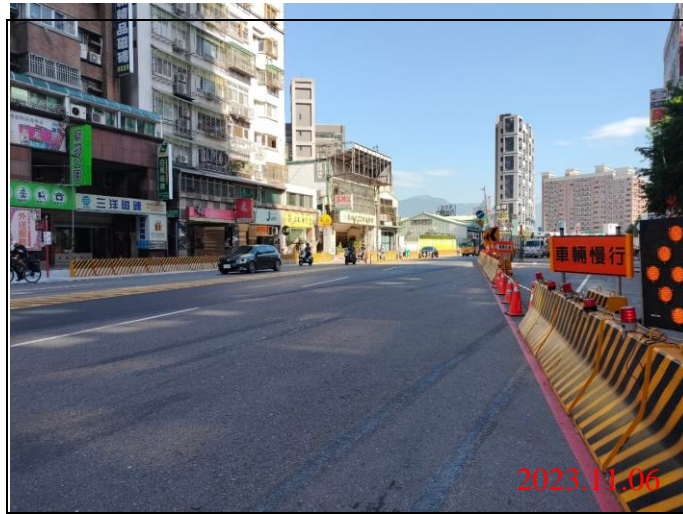
巡查日期地點：112.11.06/ Y22車站  
照片說明：路面狀況

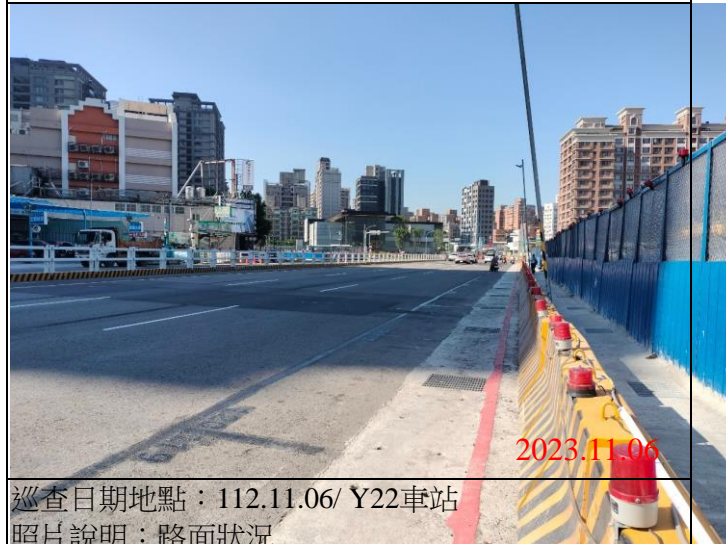
巡查日期地點：112.11.06/ Y22車站  
照片說明：路面狀況

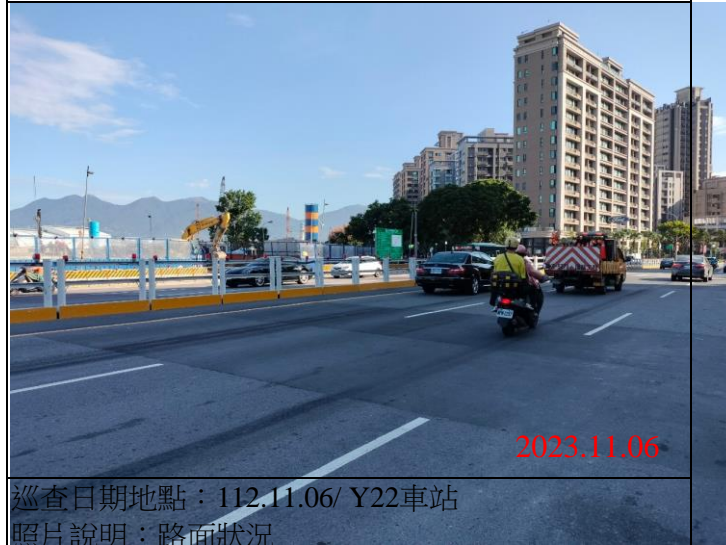
巡查日期地點：112.11.06/ Y22車站  
照片說明：路面狀況

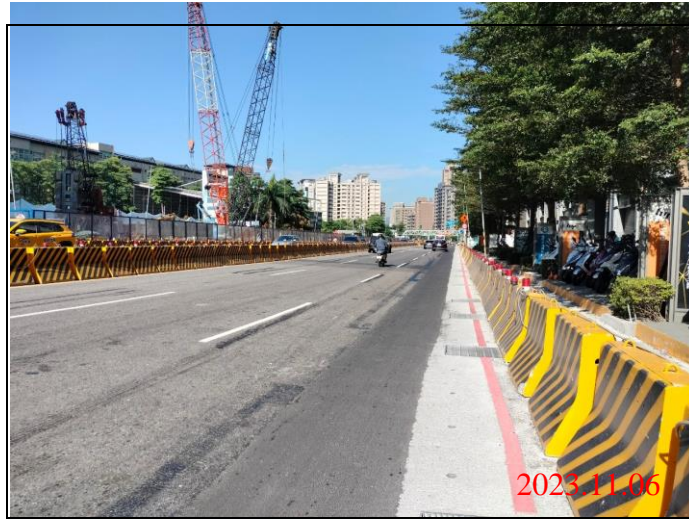
巡查日期地點：112.11.06 Y23車站  
照片說明：路面狀況

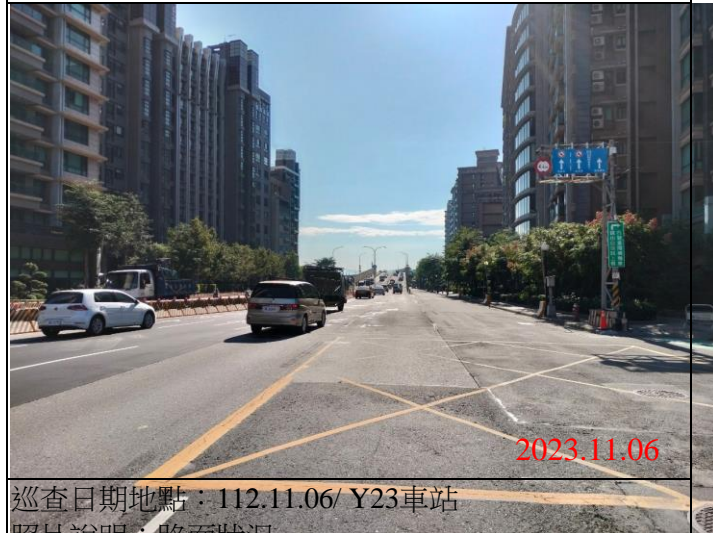
巡查日期地點：112.11.06/ Y23車站  
照片說明：路面狀況

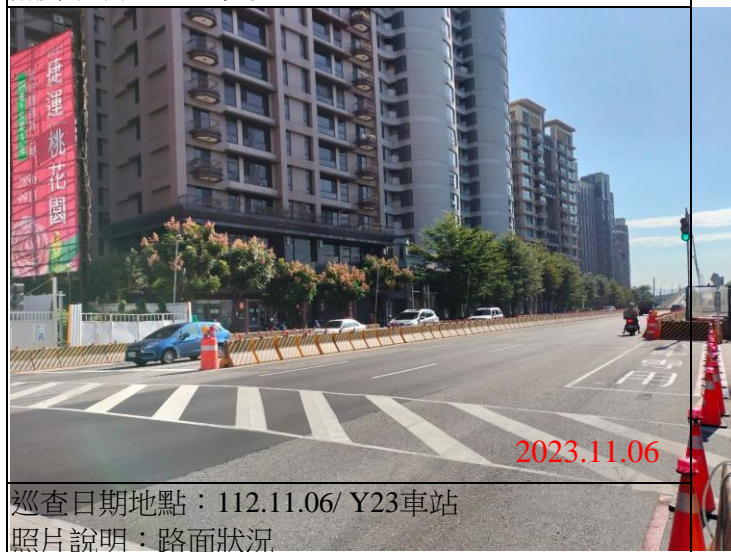
巡查日期地點：112.11.06/ Y23車站  
照片說明：路面狀況

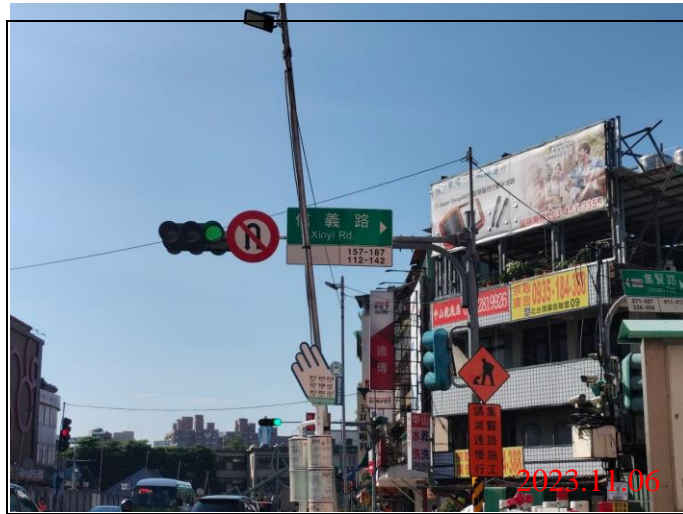
巡查日期地點：112.11.06/ Y21車站  
照片說明：牌面設置狀況

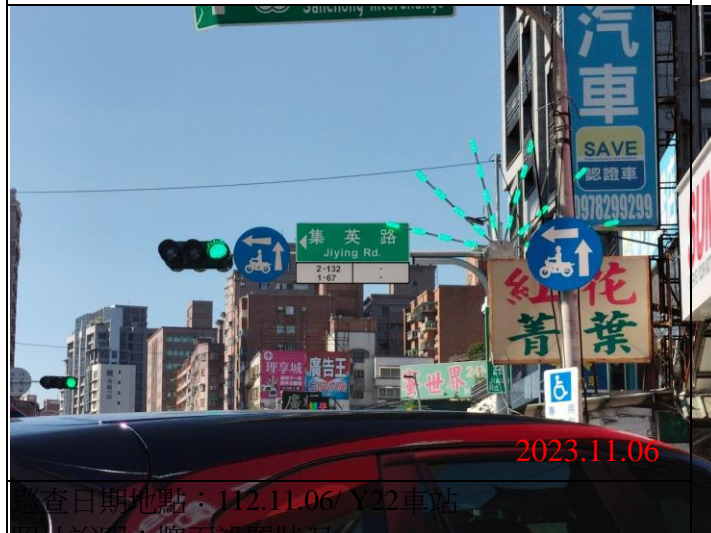
巡查日期地點：112.11.06/ Y22車站  
照片說明：牌面設置狀況

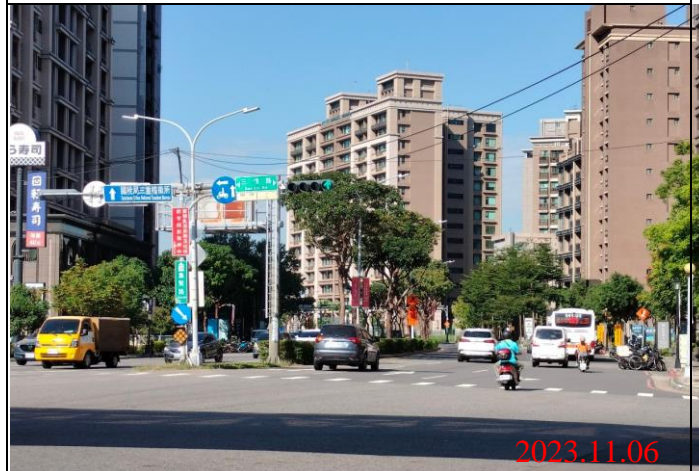
巡查日期地點：112.11.06/ Y23車站  
照片說明：牌面設置狀況

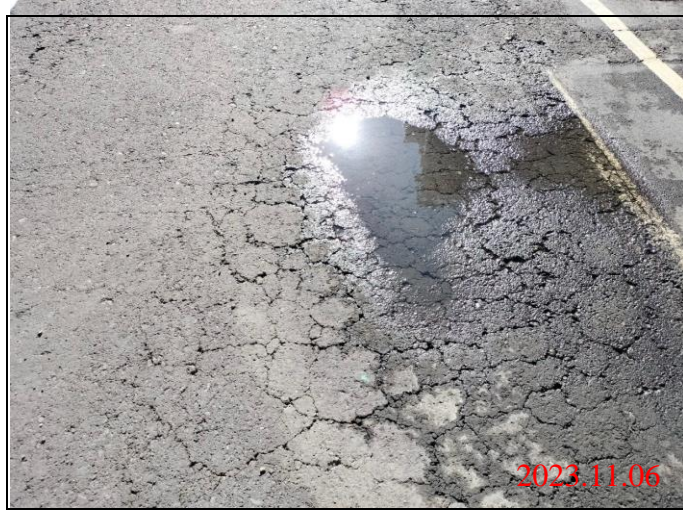
巡查日期地點：112.11.06/ Y23車站  
照片說明：路面龜裂狀況

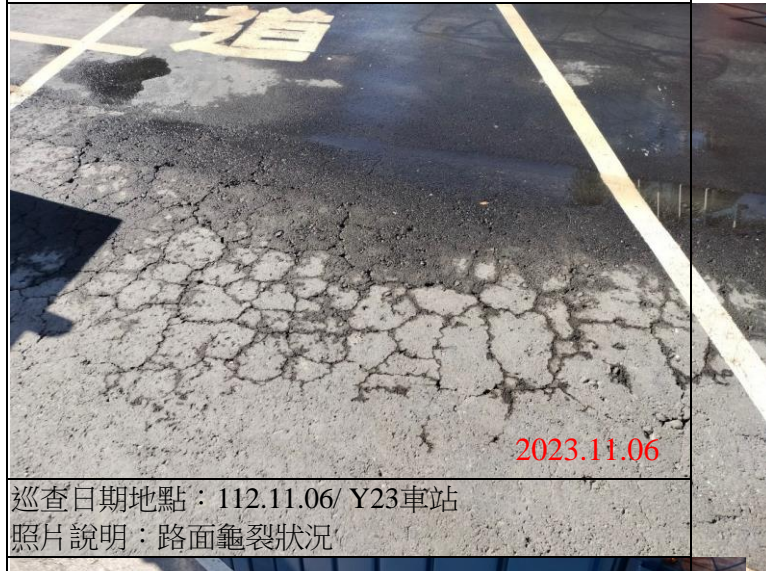
巡查日期地點：112.11.06/ Y23車站  
照片說明：路面龜裂狀況

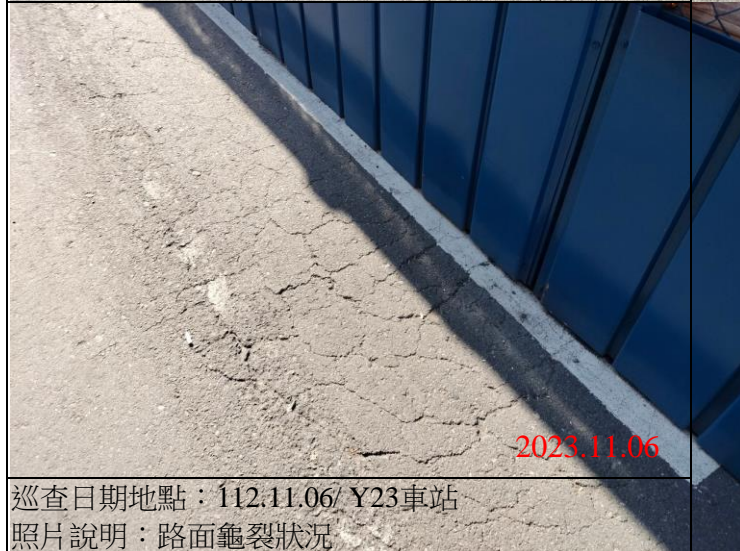
巡查日期地點：112.11.06/ Y23車站  
照片說明：路面龜裂狀況

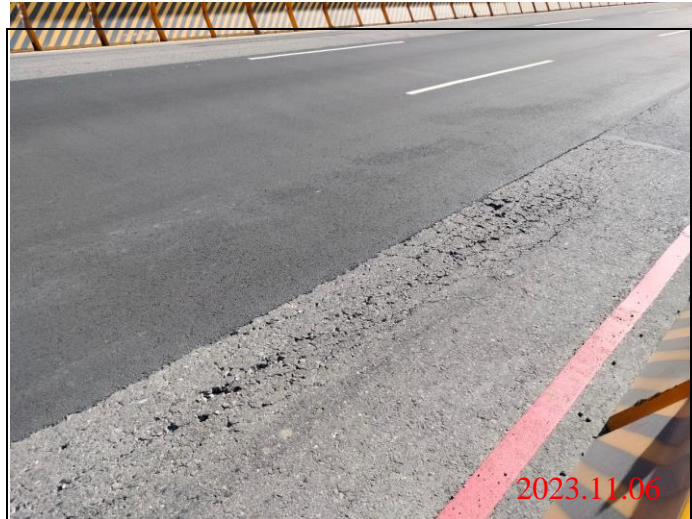
巡查日期地點：112.11.06/ Y23車站  
照片說明：路面龜裂狀況

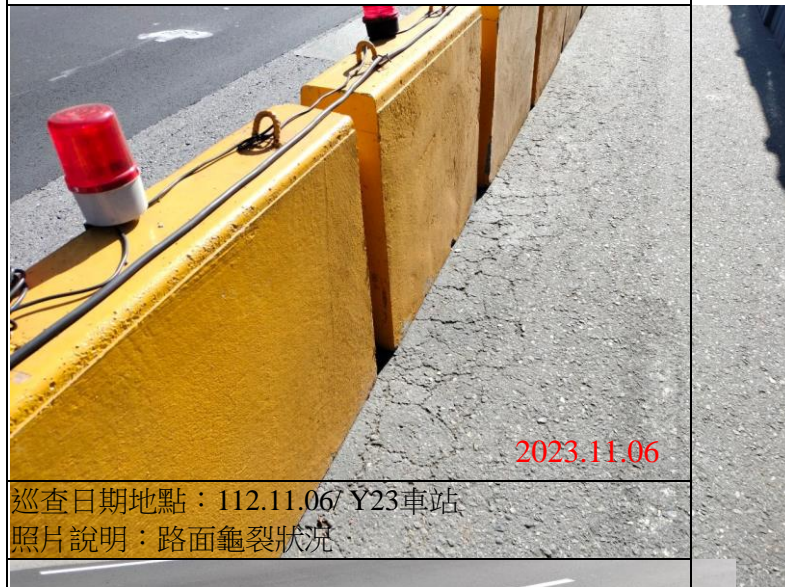
巡查日期地點：112.11.06/ Y23車站  
照片說明：路面龜裂狀況

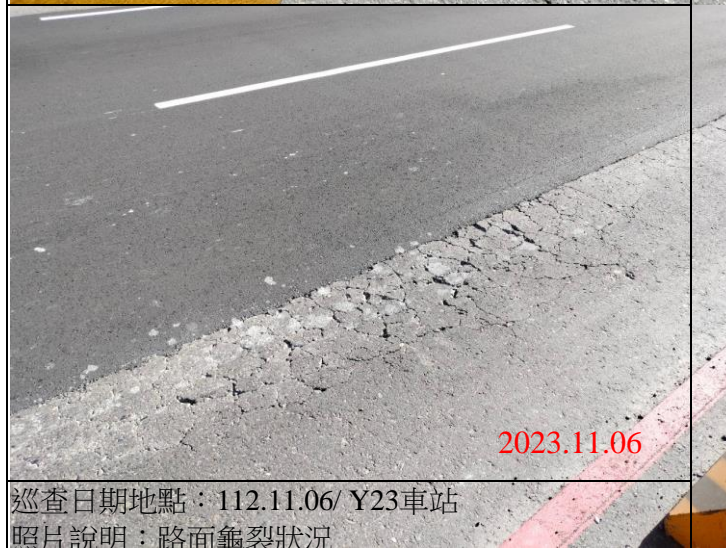
巡查日期地點：112.11.06/ Y23車站  
照片說明：路面龜裂狀況

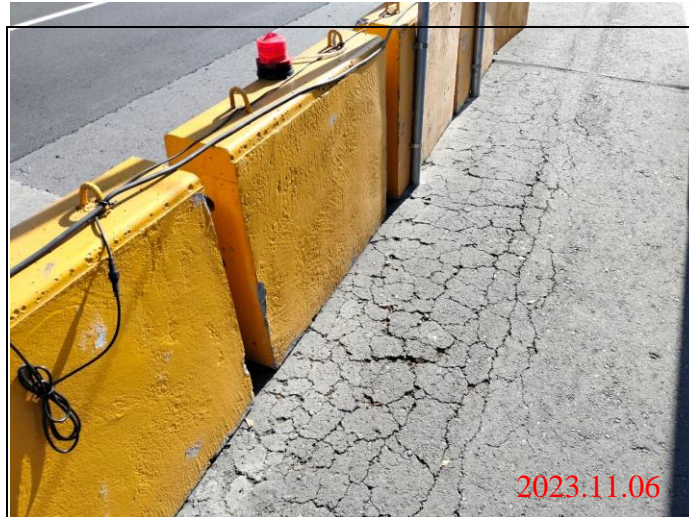
巡查日期地點：112.11.06/ Y23車站  
照片說明：路面龜裂狀況

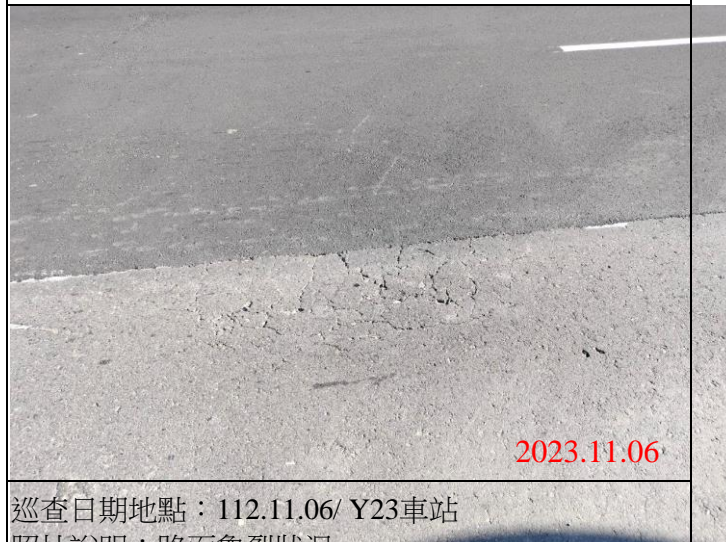
巡查日期地點：112.11.06/ Y23車站  
照片說明：路面龜裂狀況

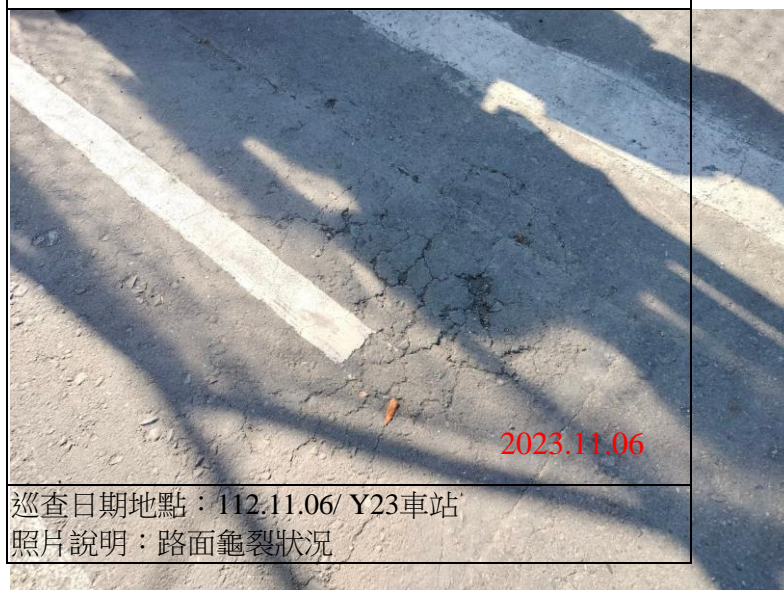
巡查日期地點：112.11.06/ Y23車站  
照片說明：路面龜裂狀況
