環狀線北環段Y1(不含)~Y23(含)土建及水電控區段標工程

日期: 112年11月1日

環狀線CF680B區段標道路巡查照片

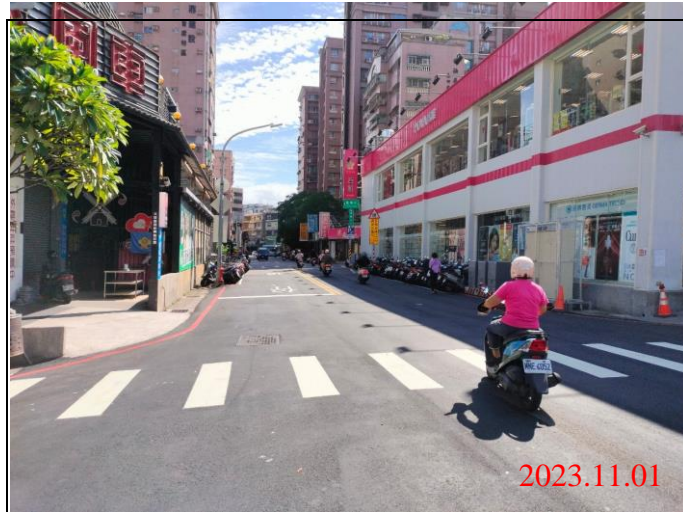
巡查日期地點：112.11.01/ Y21車站
照片說明：路面狀況

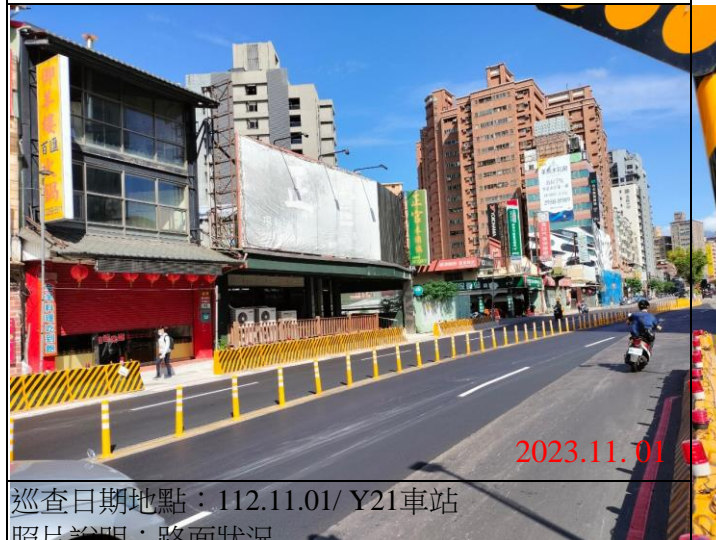
巡查日期地點：112.11.01/ Y21車站
照片說明：路面狀況

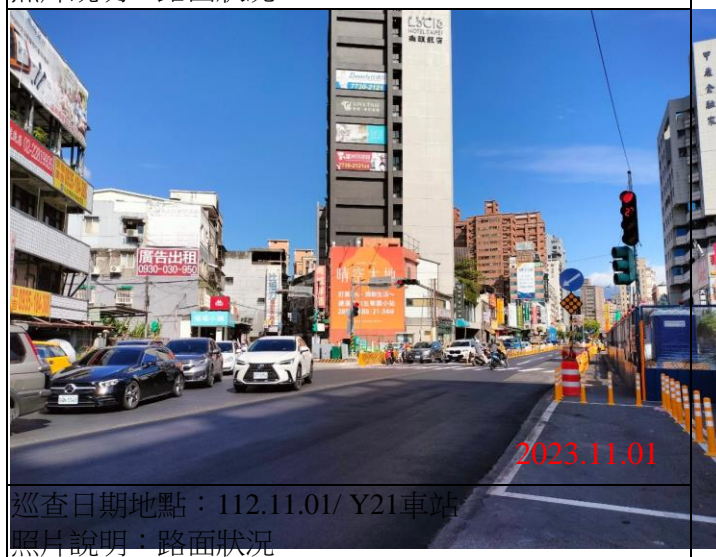
巡查日期地點：112.11.01/ Y21車站
照片說明：路面狀況

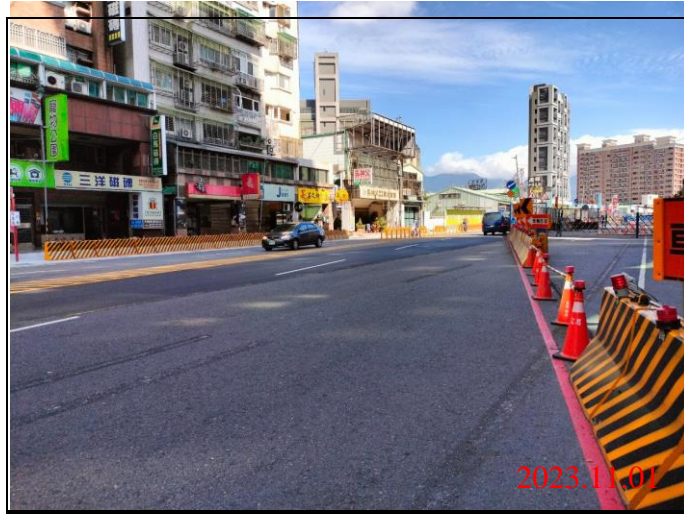
巡查日期地點：112.11.01/ Y22車站
照片說明：路面狀況

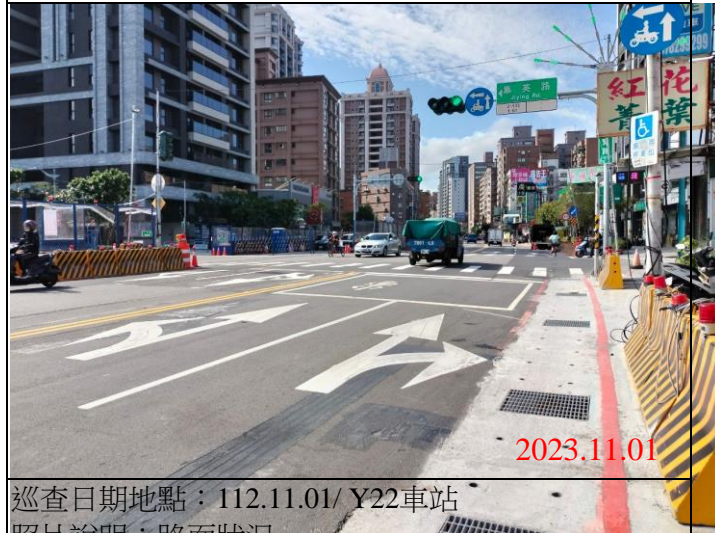
巡查日期地點：112.11.01/ Y22車站
照片說明：路面狀況

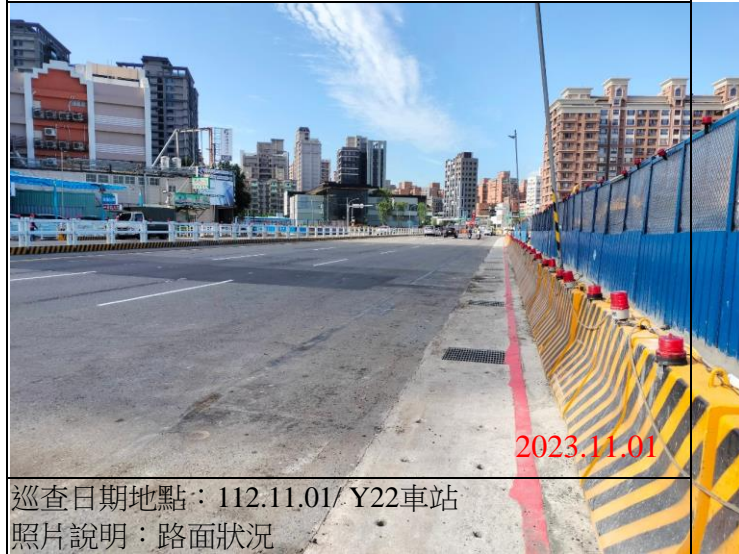
巡查日期地點：112.11.01/ Y22車站
照片說明：路面狀況

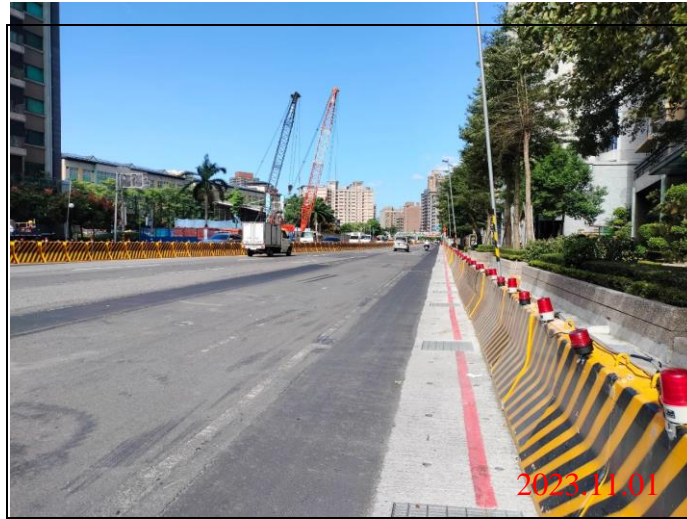
時段	號誌	標誌	標線	警示燈 (爆閃)	帆布圍籬	籬外施工 (外單位)	時間、位置、坑洞修補改正措施
上午							10:00 Y23站周邊道路路面龜裂
下午							16:00 Y23站周邊道路路面龜裂
其它			X				X

巡查日期地點：112.11.01 Y23車站
照片說明：路面狀況

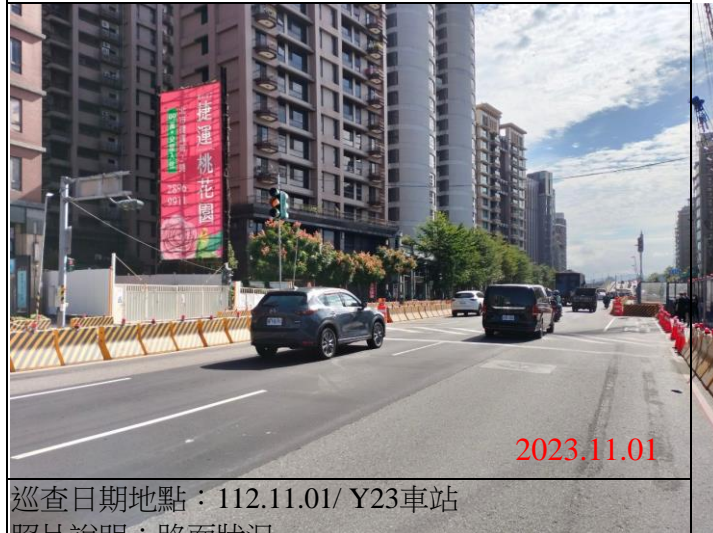
巡查日期地點：112.11.01/ Y23車站
照片說明：路面狀況

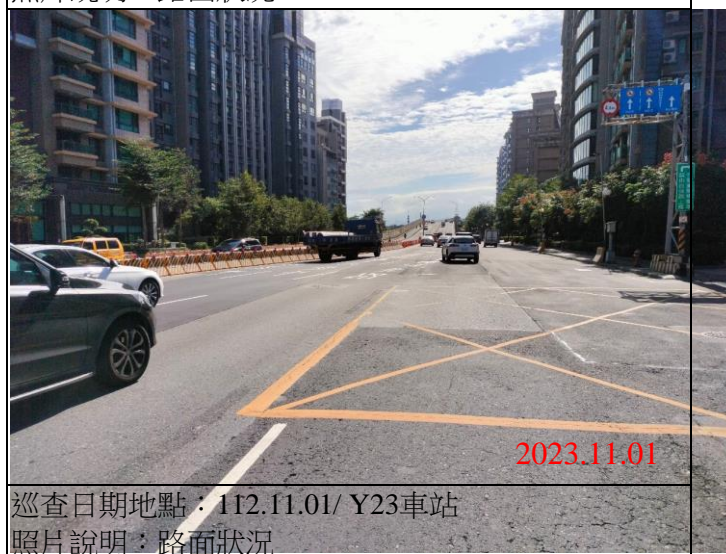
巡查日期地點：112.11.01/ Y23車站
照片說明：路面狀況
