環狀線北環段Y20(不含)~Y23(含)土建及水電環控區段標工程

日期：112 年 11 月 3 日

環狀線CF680B區段標道路巡查照片

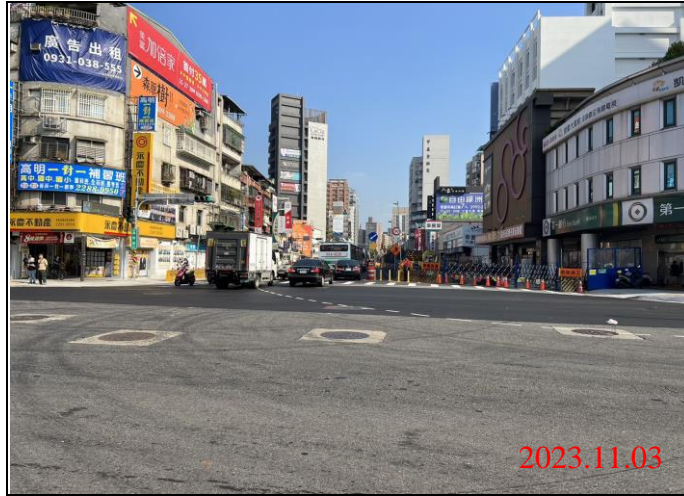
巡查日期地點：112.11.03 Y21車站
照片說明：路面狀況

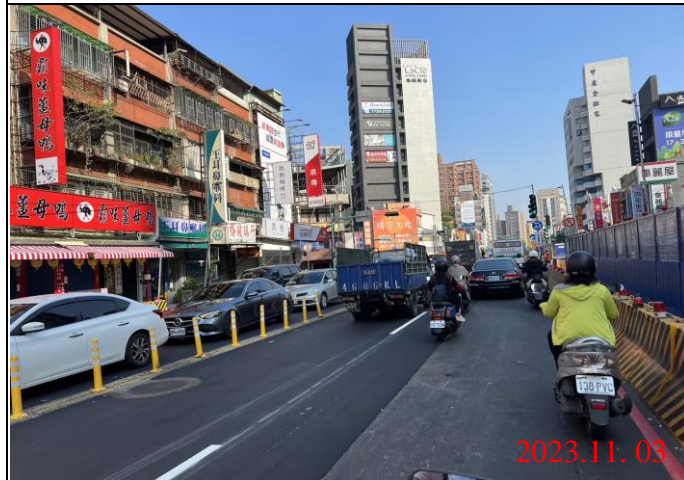
巡查日期地點：112.11.03 Y21車站
照片說明：路面狀況

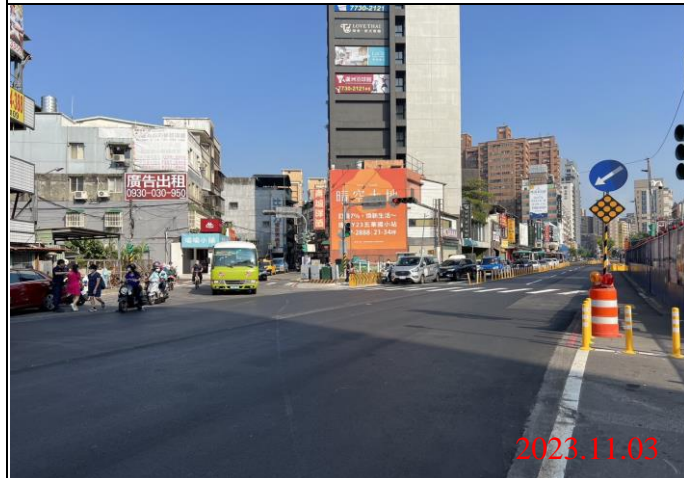
巡查日期地點：112.11.03 Y21車站
照片說明：路面狀況

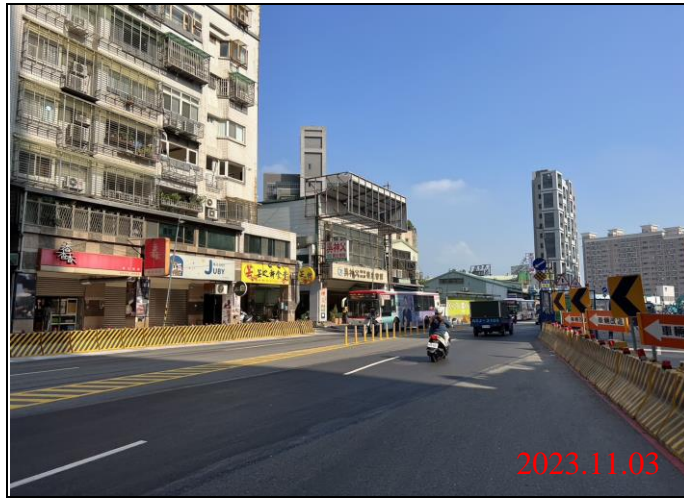
巡查日期地點：112.11.03 Y22車站
照片說明：路面狀況

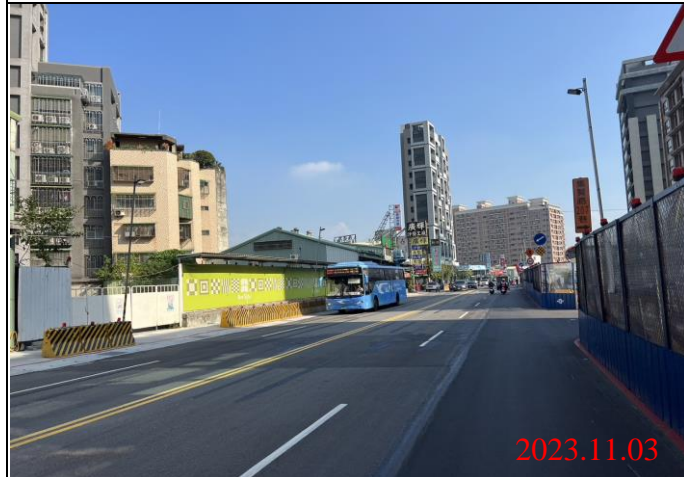
巡查日期地點：112.11.03 Y22車站
照片說明：路面狀況

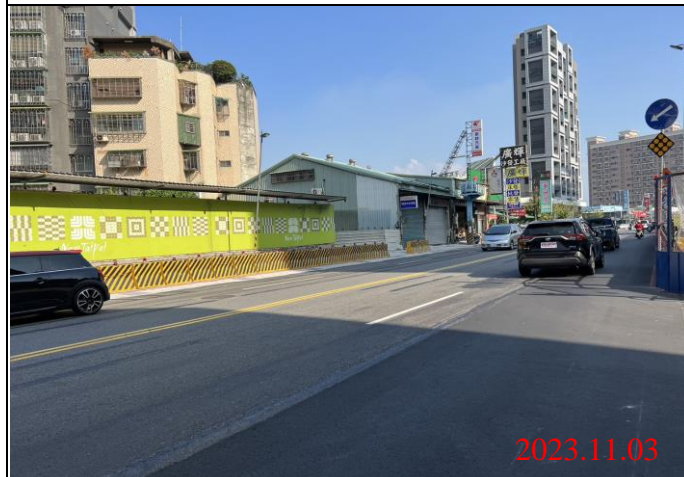
巡查日期地點：112.11.03/22車站
照片說明：路面狀況

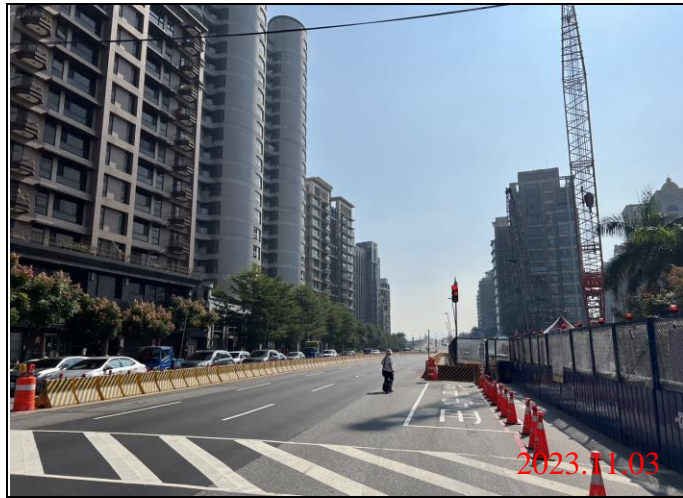
巡查日期地點：112.11.03/ Y23車站
照片說明：路面狀況

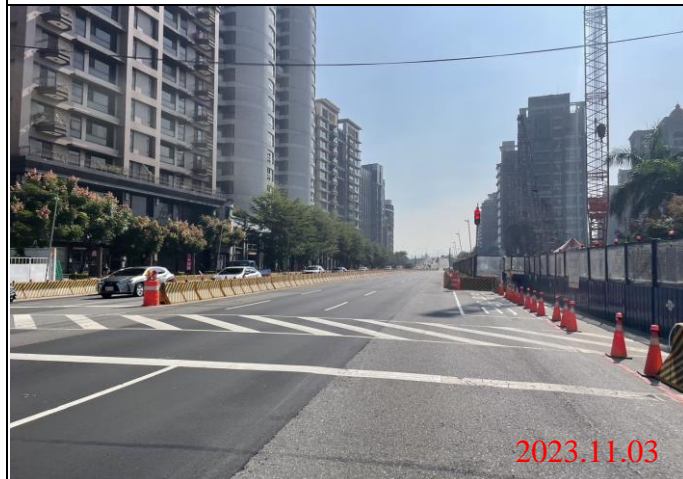
巡查日期地點：112.11.03/ Y23車站
照片說明：路面狀況

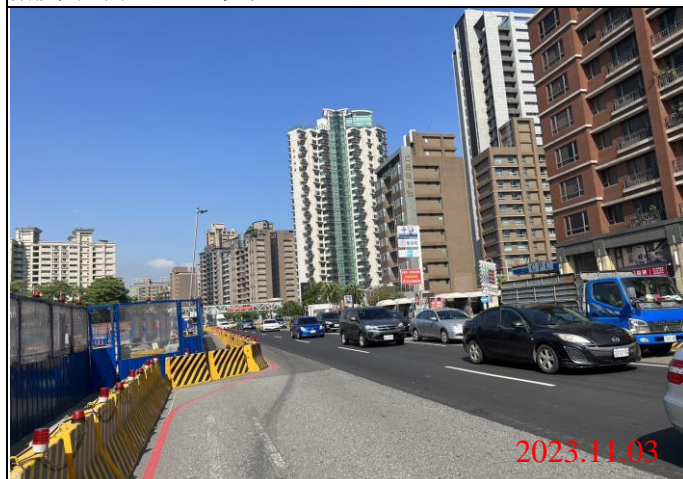
巡查日期地點：112.11.03/ Y23車站
照片說明：路面狀況
