環狀線北環段Y20(不含)~Y23(含)土建及水電環控區段標工程

日期: 112年 11月 5日

環狀線CF680B區段標道路巡查照片

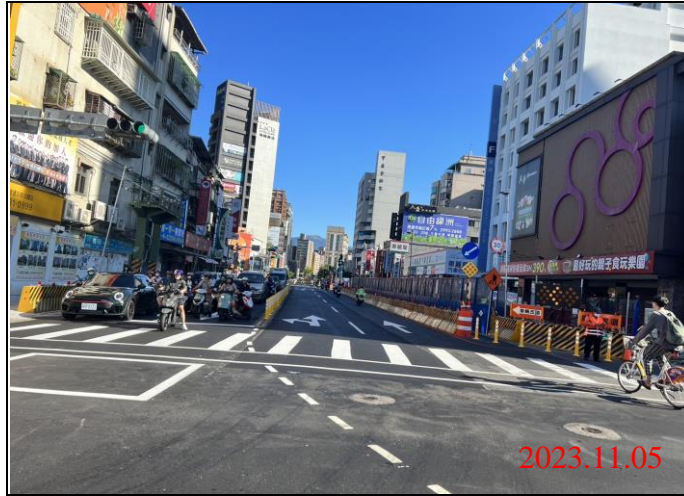
巡查日期地點：112.11.05 Y21車站
照片說明：路面狀況

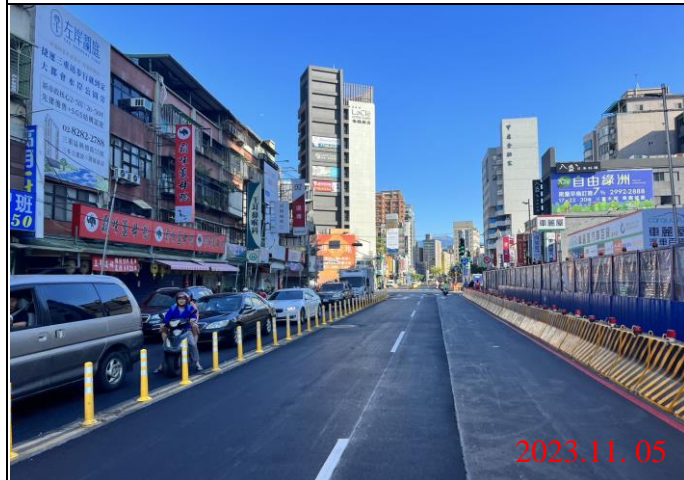
巡查日期地點：112.11.05 Y21車站
照片說明：路面狀況

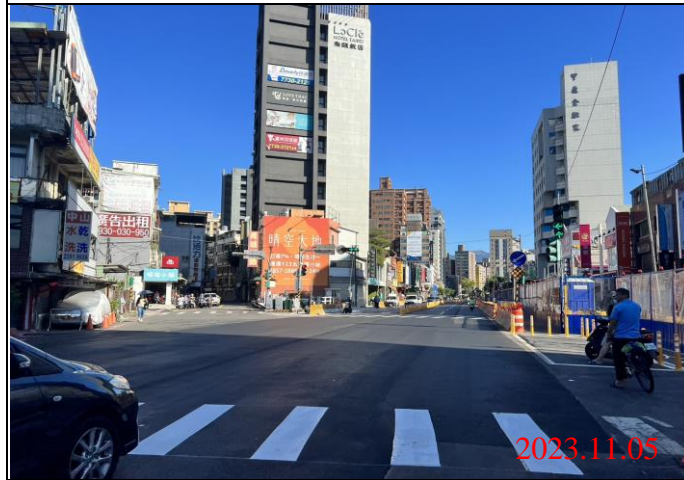
巡查日期地點：112.11.05 Y21車站
照片說明：路面狀況

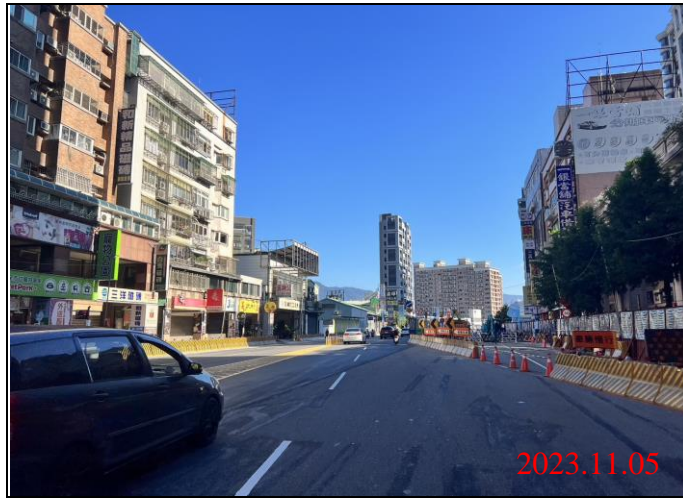
巡查日期地點：112.11.05 Y22車站
照片說明：路面狀況

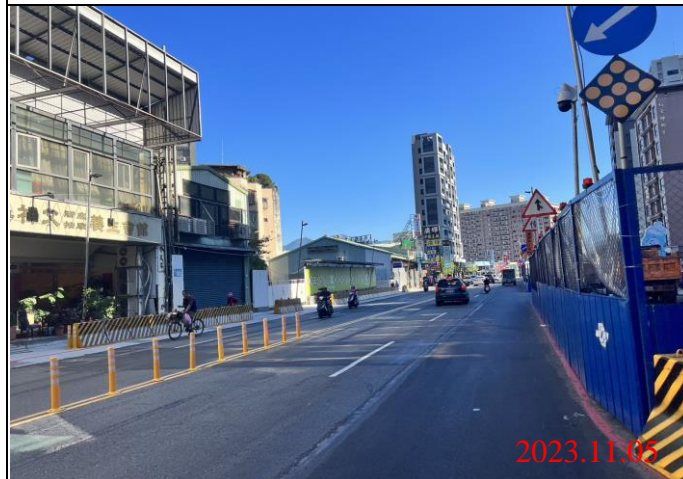
巡查日期地點：112.11.05/Y22車站
照片說明：路面狀況

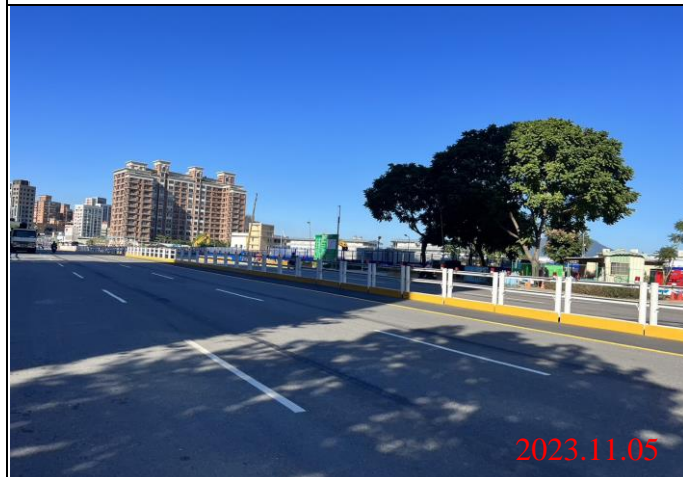
巡查日期地點：112.11.05/22車站
照片說明：路面狀況

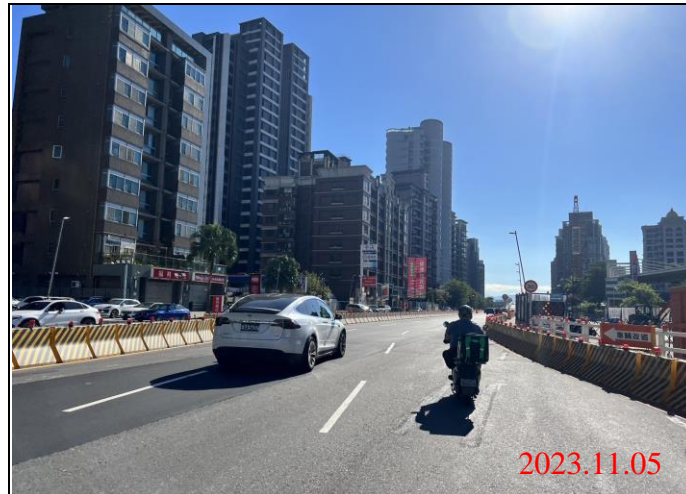
巡查日期地點：112.11.05/ Y23車站
照片說明：路面狀況

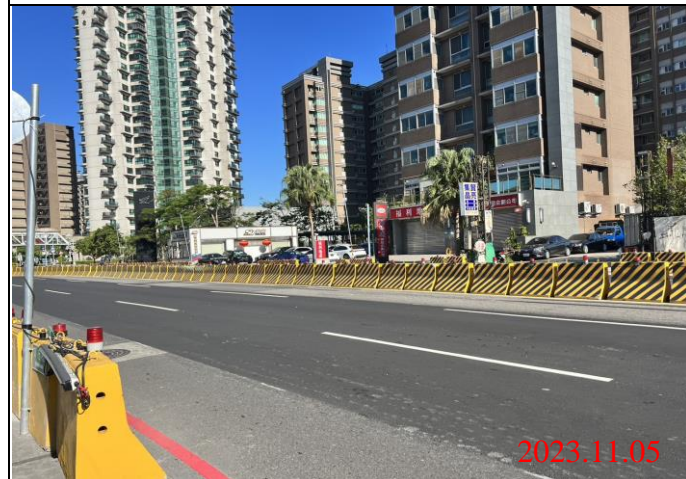
巡查日期地點：112.11.05/ Y23車站
照片說明：路面狀況

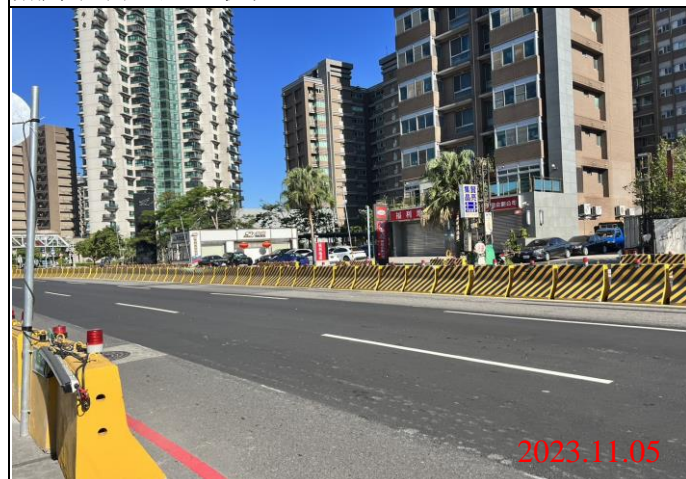
巡查日期地點：112.11.05/ Y23車站
照片說明：路面狀況
