環狀線北環段Y10(不含)~Y23(含)土建及水電 養控區段標工程

日期: 112年11月 7 日

環狀線CF680B區段標道路巡查照片

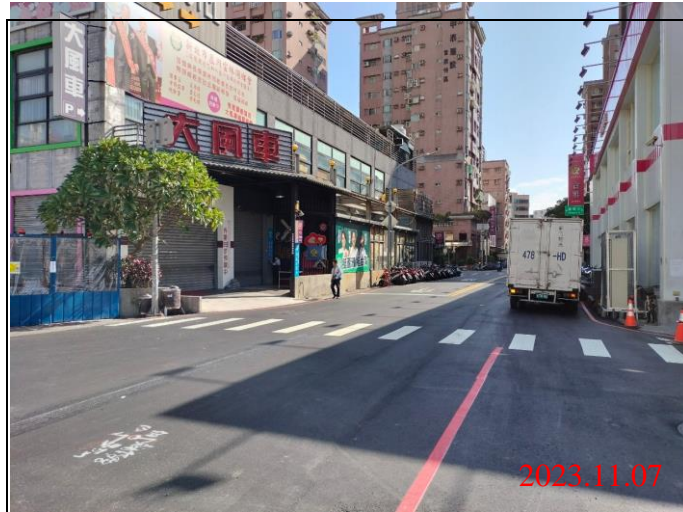
巡查日期地點：112.11.07/ Y21車站
照片說明：路面狀況

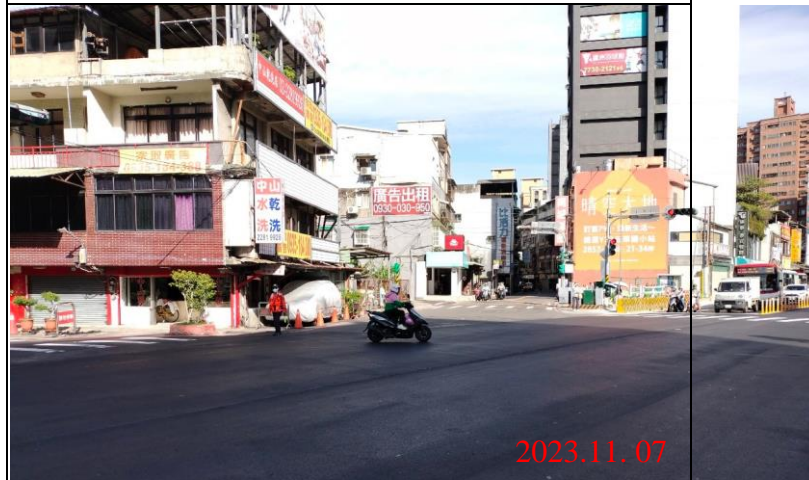
巡查日期地點：112.11.07/ Y21車站
照片說明：路面狀況

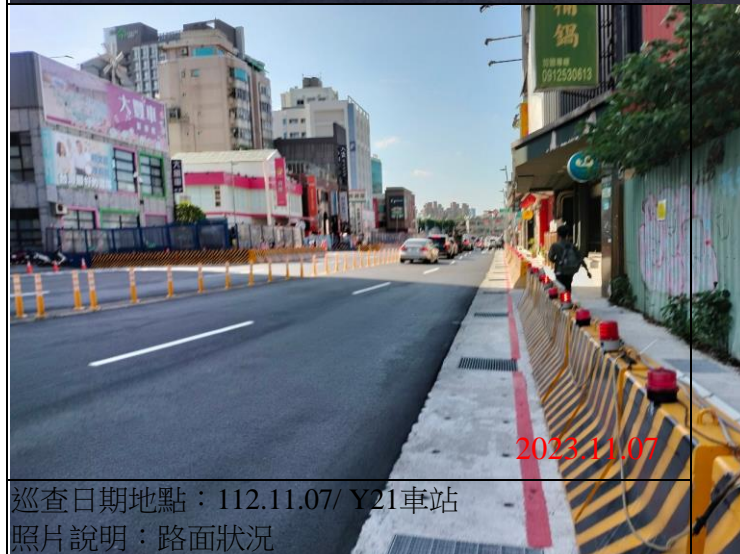
巡查日期地點：112.11.07/ Y21車站
照片說明：路面狀況

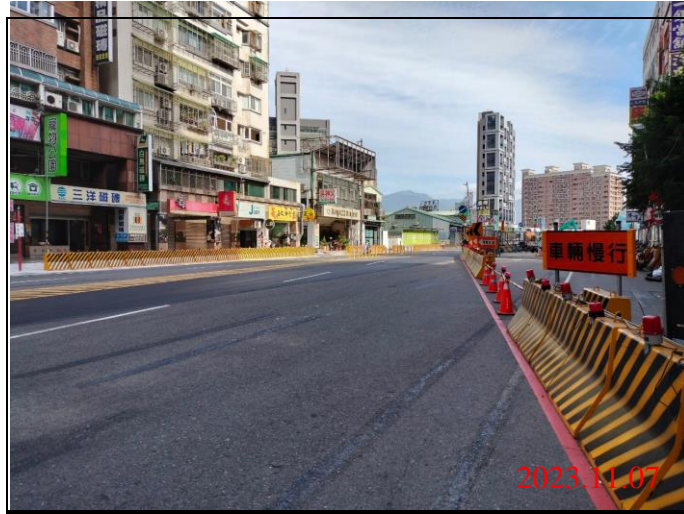
巡查日期地點：112.11.07/ Y22車站
照片說明：路面狀況

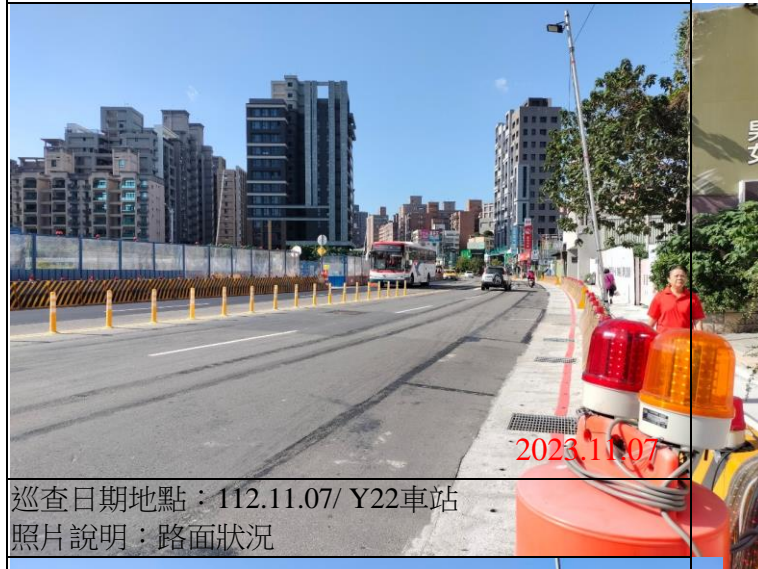
巡查日期地點：112.11.07/ Y22車站
照片說明：路面狀況

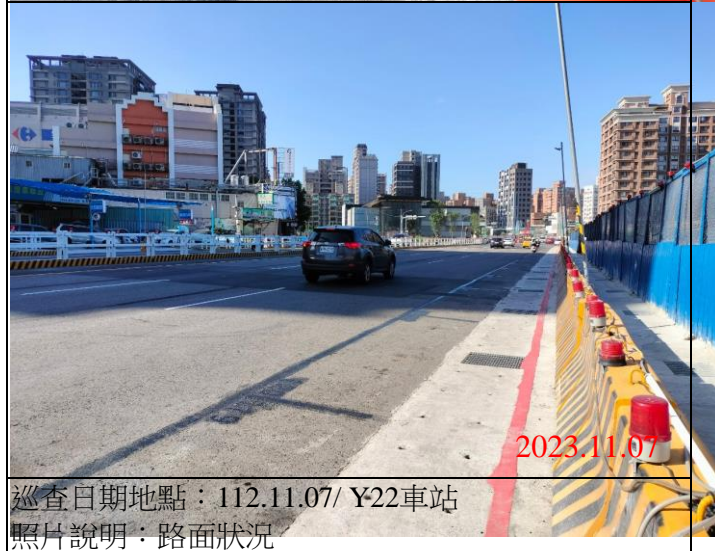
巡查日期地點：112.11.07/ Y22車站
照片說明：路面狀況

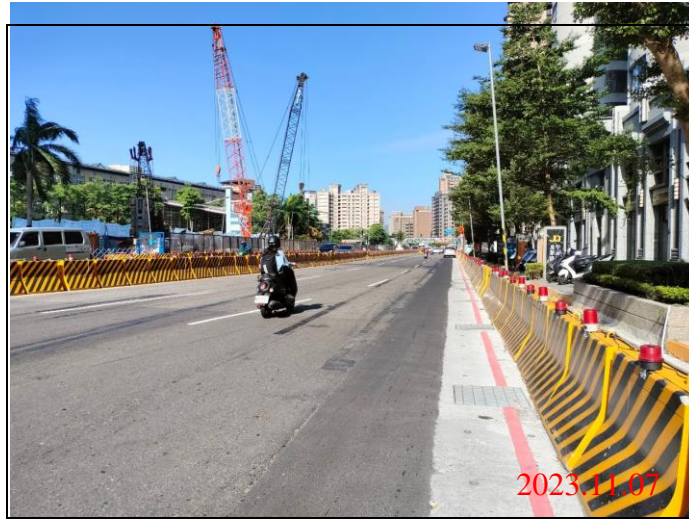
巡查日期地點：112.11.07/ Y23車站
照片說明：路面狀況

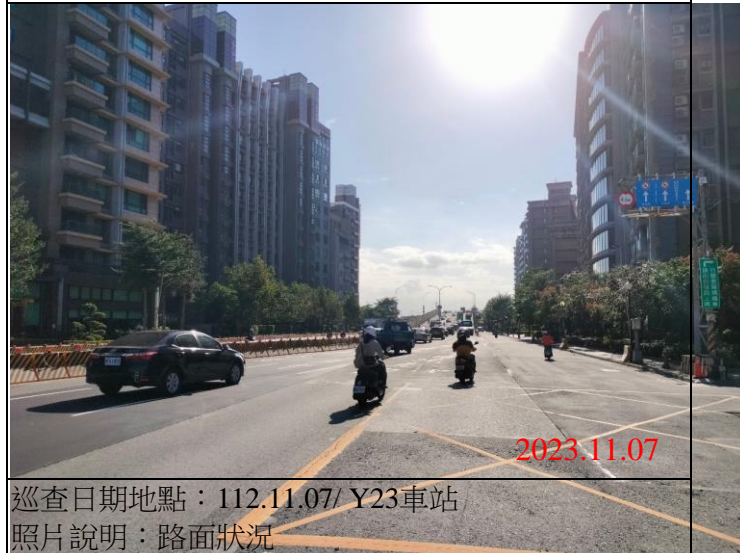
巡查日期地點：112.11.07/ Y23車站
照片說明：路面狀況

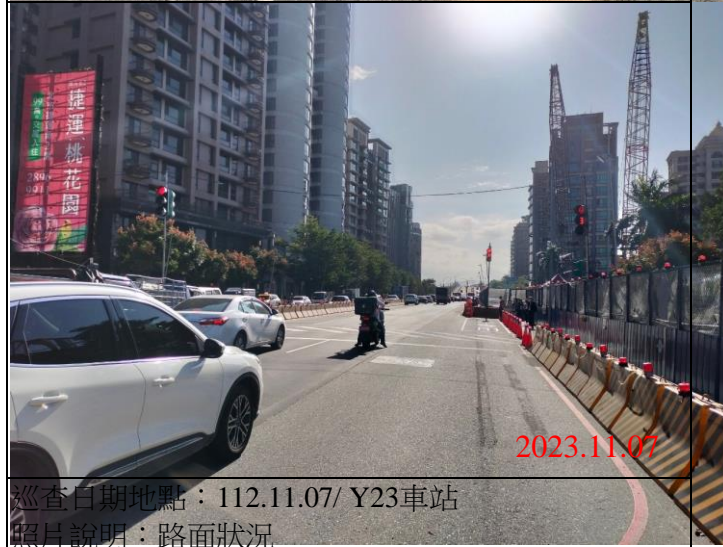
巡查日期地點：112.11.07/ Y23車站
照片說明：路面狀況
