環狀線北環段Y10(不含)~Y23(含)土建及水電 農控區段標工程

日期: 112年11月8日

環狀線CF680B區段標道路巡查照片

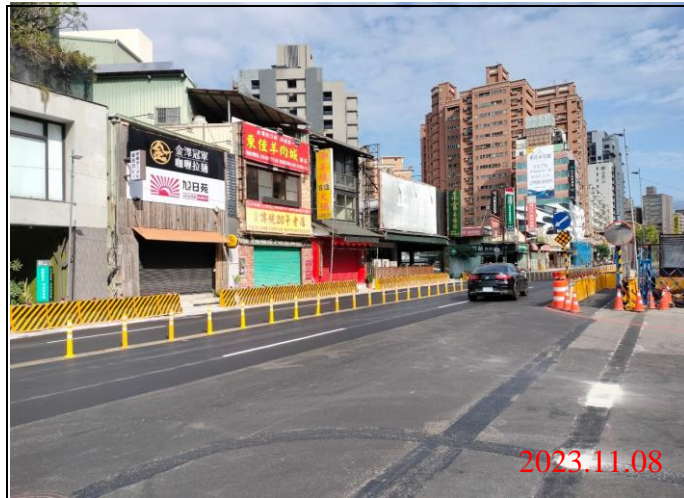
巡查日期地點：112.11.08/ Y21車站
照片說明：路面狀況

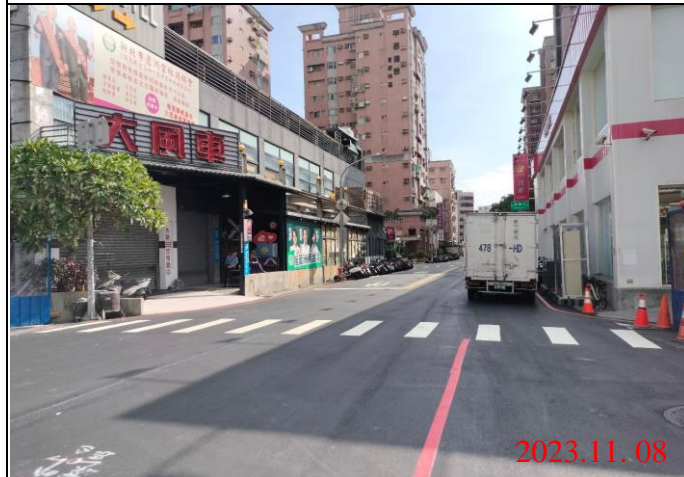
巡查日期地點：112.11.08/ Y21車站
照片說明：路面狀況

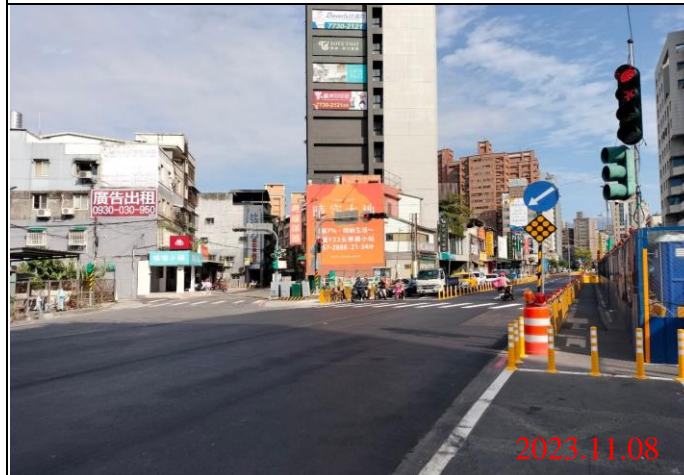
巡查日期地點：112.11.08/ Y21車站
照片說明：路面狀況

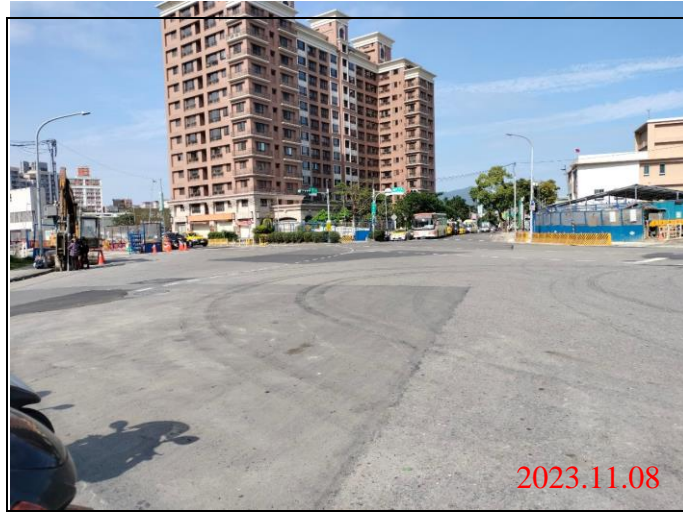
巡查日期地點：112.11.08/ Y22車站
照片說明：路面狀況

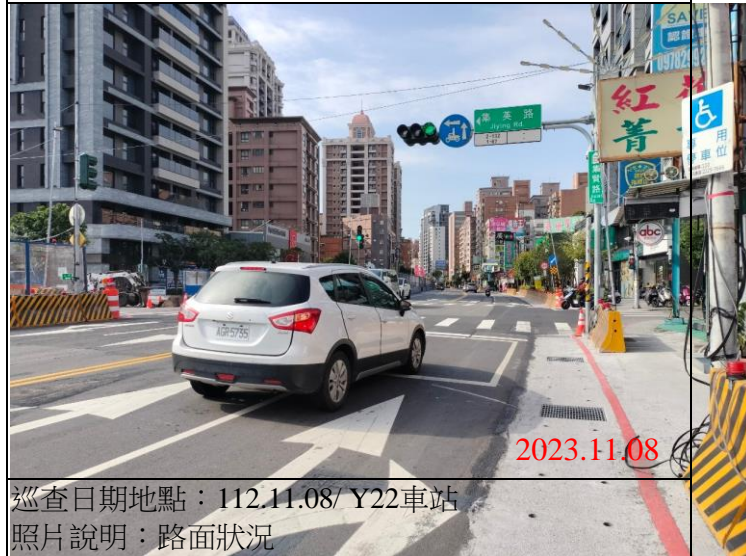
巡查日期地點：112.11.08/ Y22車站
照片說明：路面狀況

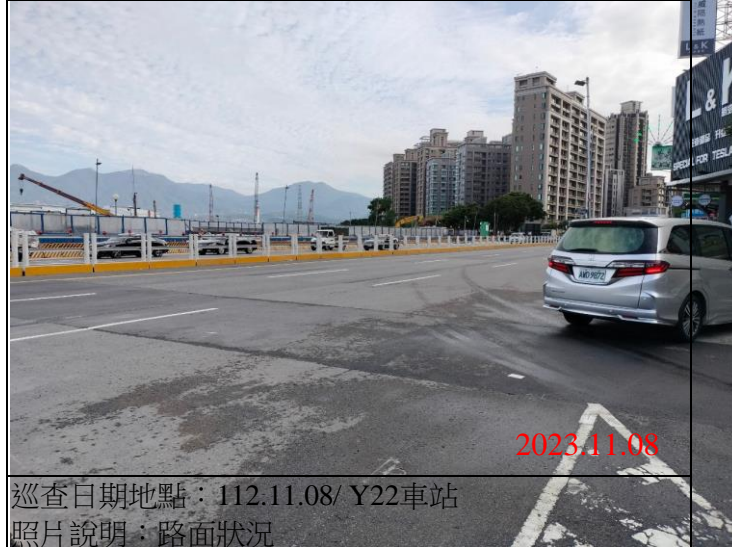
巡查日期地點：112.11.08/ Y22車站
照片說明：路面狀況

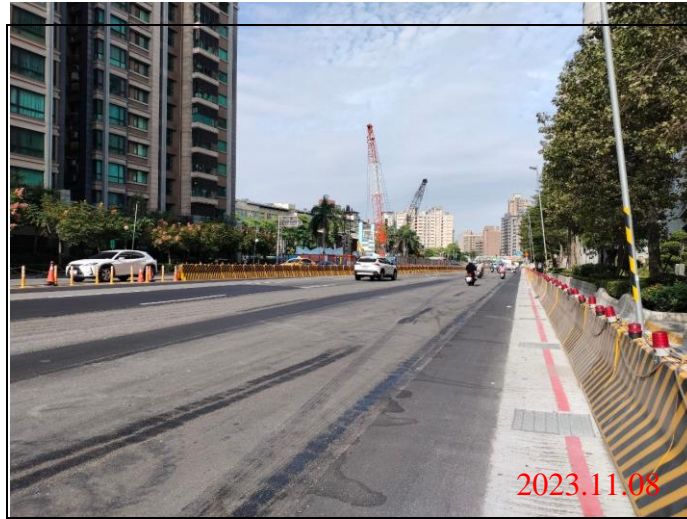
時段	號誌	標誌	標線	警示燈 (爆閃)	帆布圍籬	籬外施工 (外單位)	時間、位置、坑洞修補改正措施
上午							10:00 Y23站周邊道路路面龜裂
下午							16:00 Y23站周邊道路路面龜裂 籬外施工項目已結束
其它			X				X

巡查日期地點：112.11.08/ Y23車站
照片說明：路面狀況

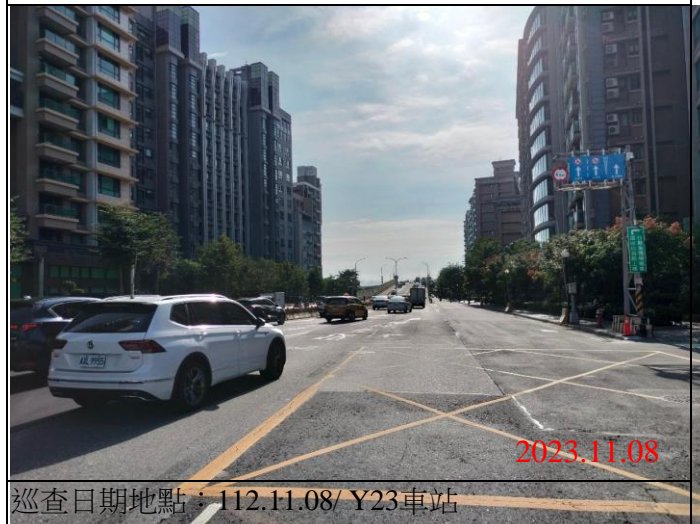
巡查日期地點：112.11.08/ Y23車站
照片說明：路面狀況

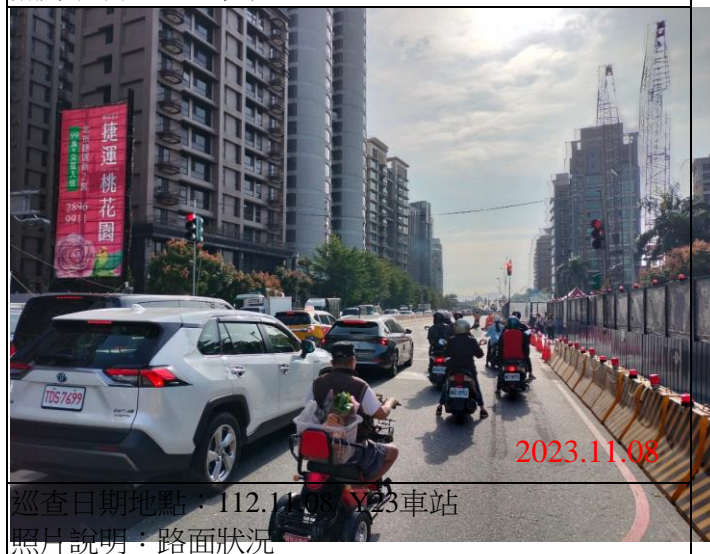
巡查日期地點：112.11.08/ Y23車站
照片說明：路面狀況
