環狀線CF680B區段標道路巡查照片

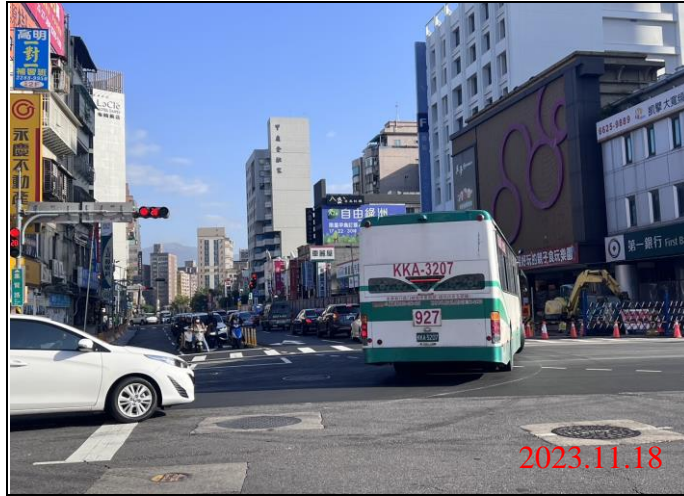
巡查日期地點：112.11.18/ Y21車站
照片說明：路面狀況

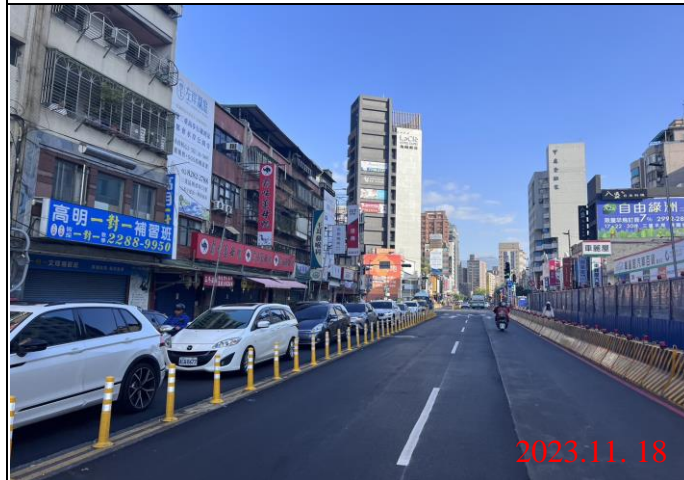
巡查日期地點：112.11.18/ Y21車站
照片說明：路面狀況

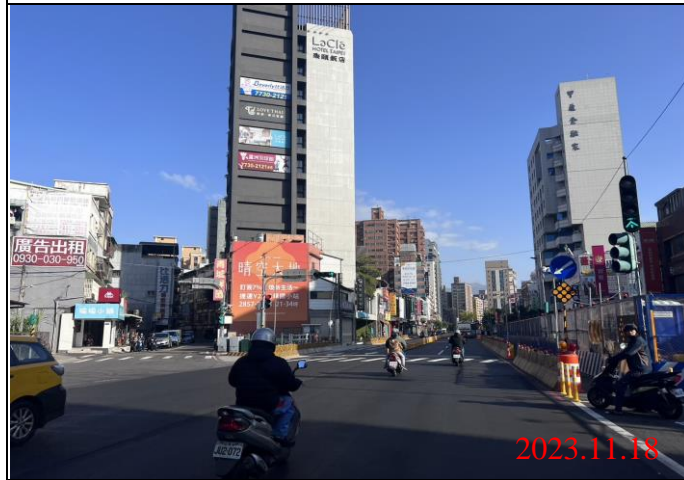
巡查日期地點：112.11.18/ Y21車站
照片說明：路面狀況

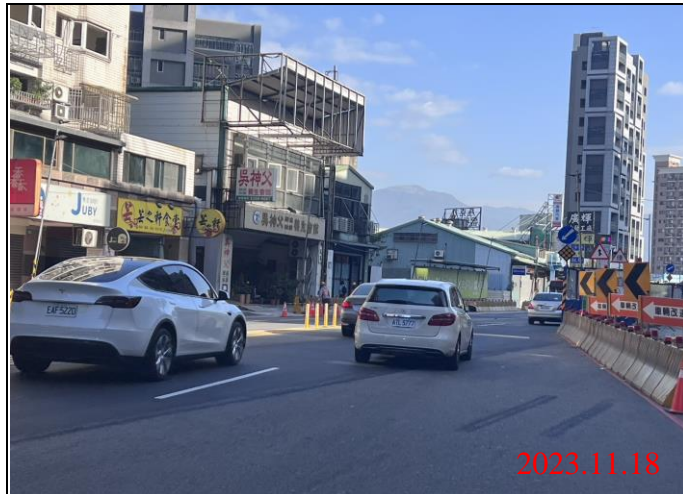
巡查日期地點：112.11.18/ Y22車站
照片說明：路面狀況

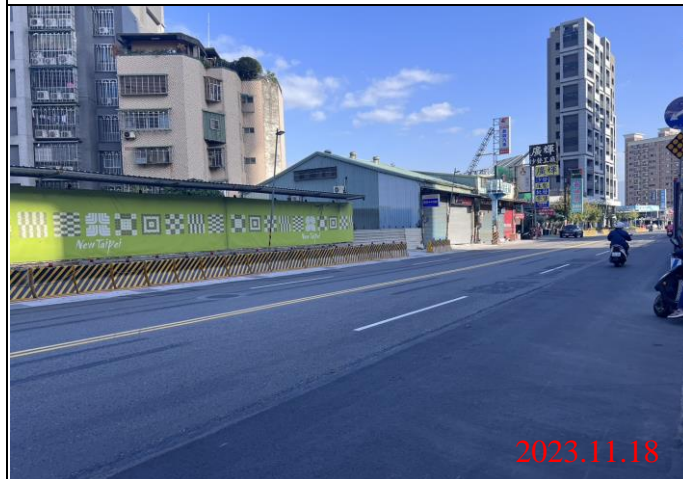
巡查日期地點：112.11.18/ Y22車站
照片說明：路面狀況

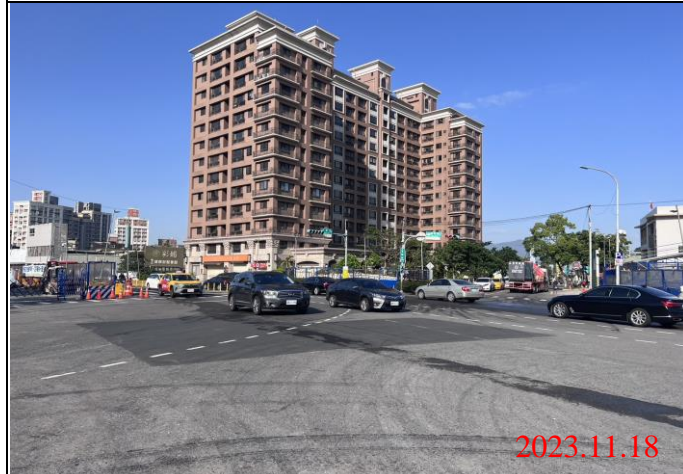
巡查日期地點：112.11.18/ Y22車站
照片說明：路面狀況

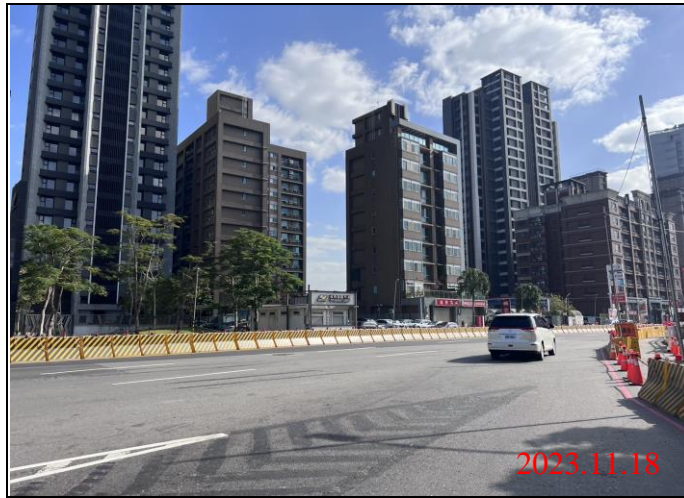
巡查日期地點：112.11.18/ Y23車站
照片說明：路面狀況

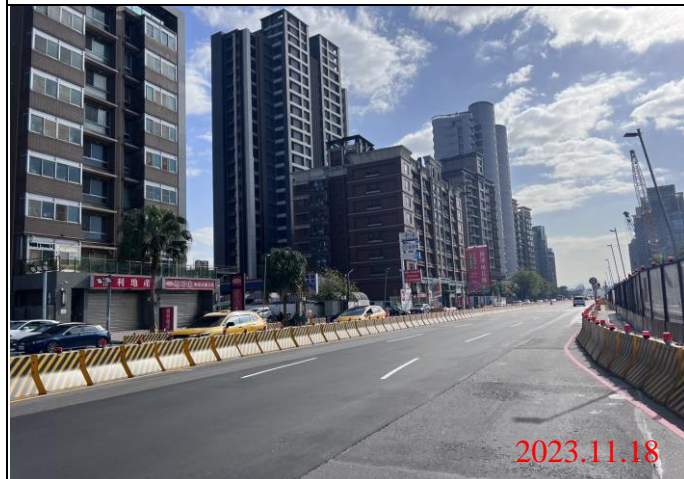
巡查日期地點：112.11.18/ Y23車站
照片說明：路面狀況

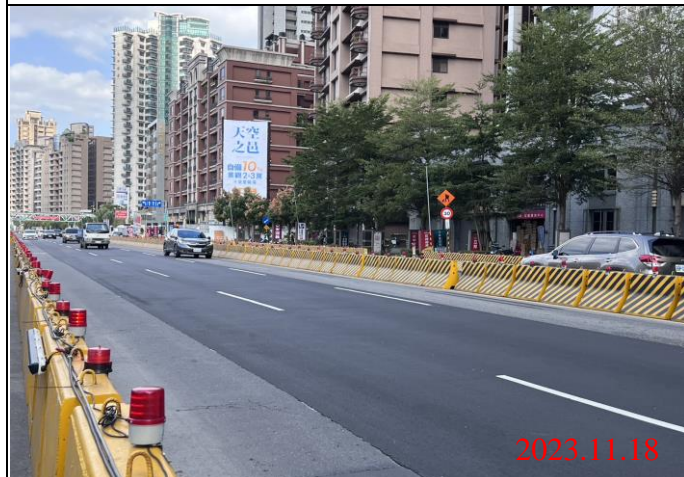
巡查日期地點：112.11.18/ Y23車站
照片說明：路面狀況

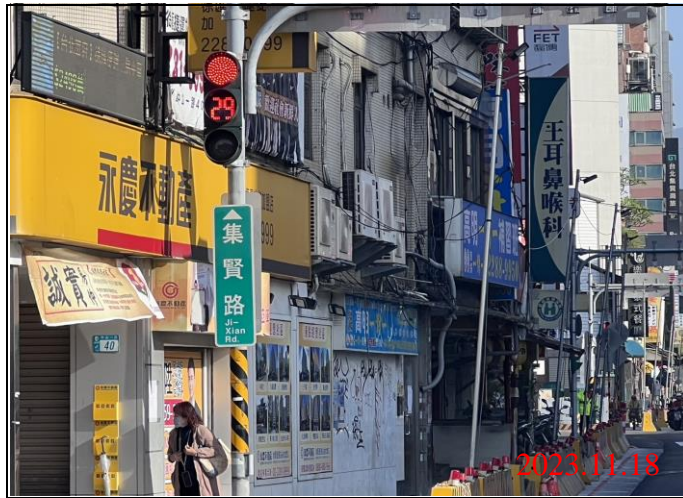
巡查日期地點：112.11.18/ Y21車站
照片說明：牌面設置狀況

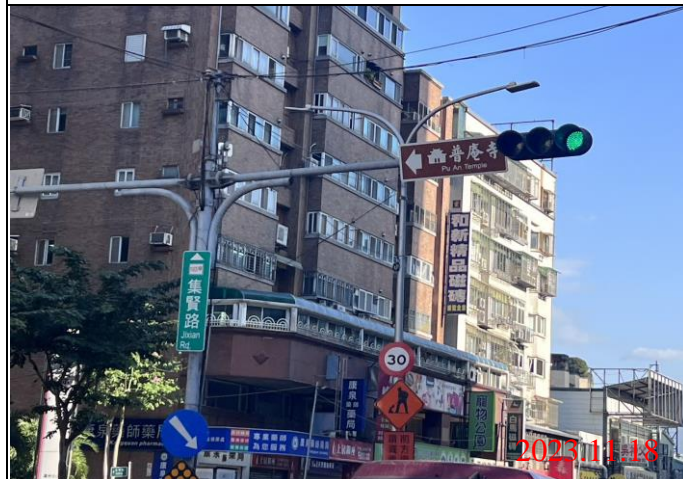
巡查日期地點：112.11.18/ Y22車站
照片說明：牌面設置狀況

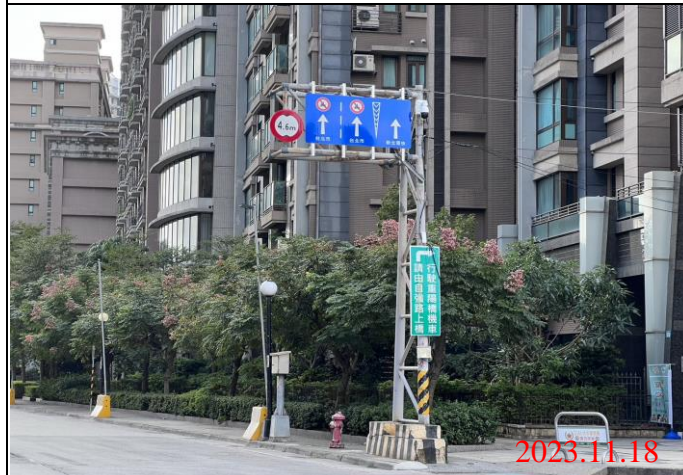
巡查日期地點：112.11.18/ Y23車站
照片說明：牌面設置狀況

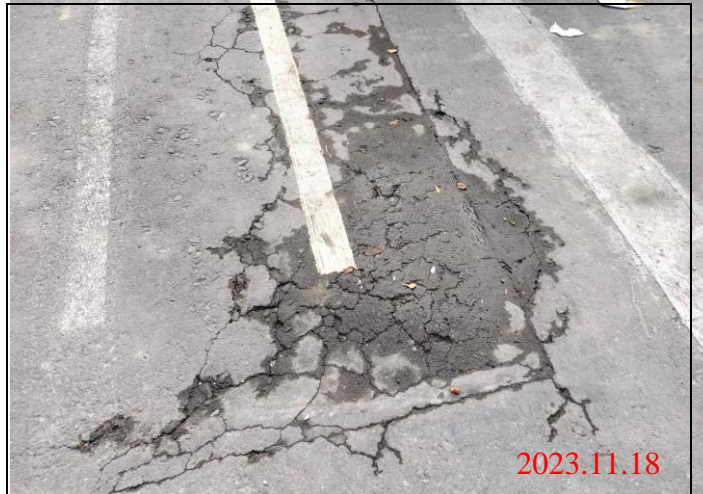
巡查日期地點：112.11.18/ Y23車站
照片說明：路面龜裂狀況

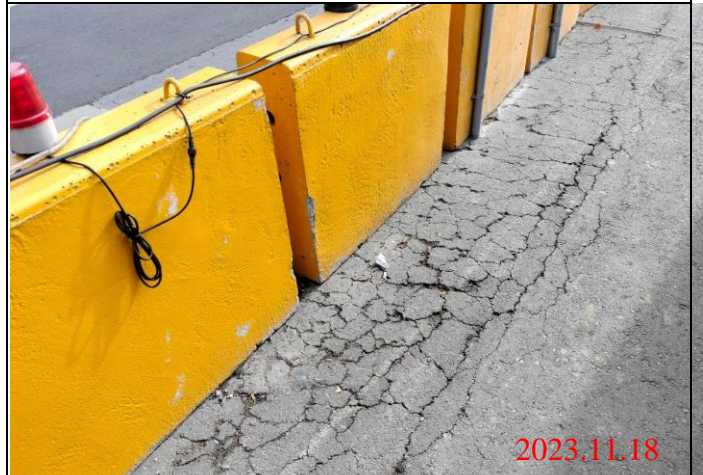
巡查日期地點：112.11.18/ Y23車站
照片說明：路面龜裂狀況

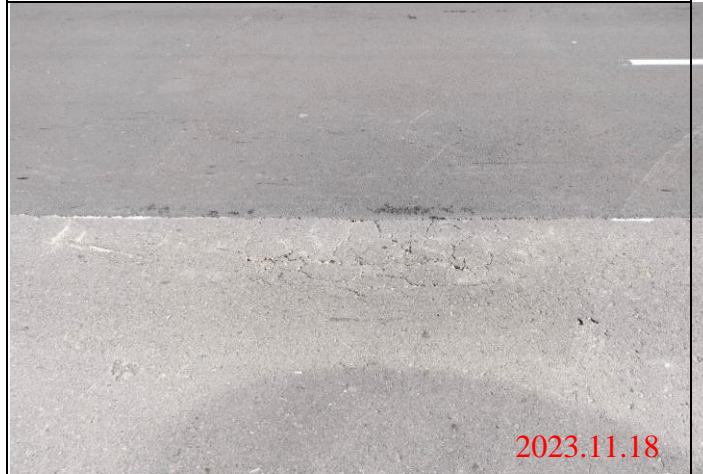
巡查日期地點：112.11.18/ Y23車站
照片說明：路面龜裂狀況

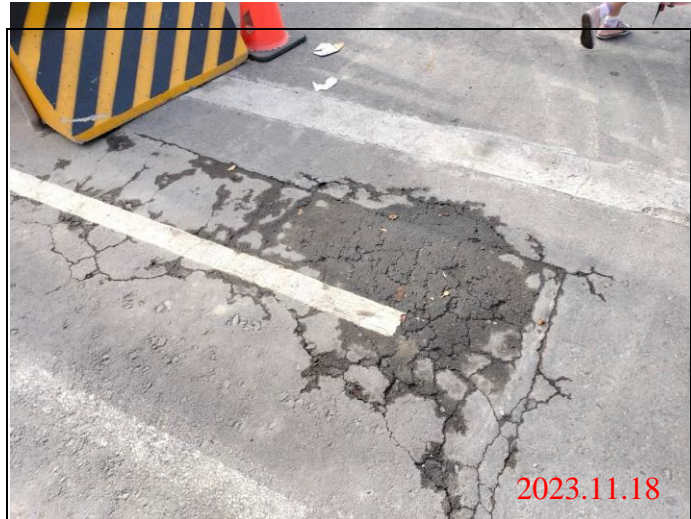
巡查日期地點：112.11.18/ Y23車站
照片說明：路面龜裂狀況

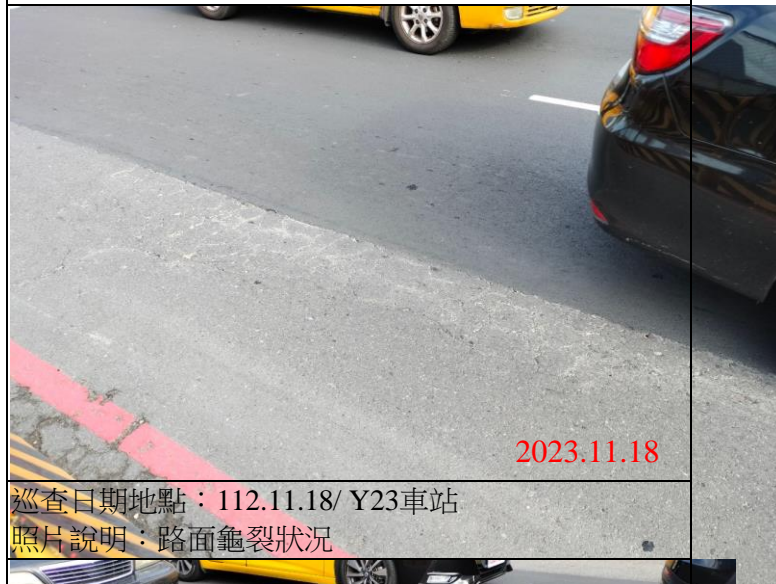
巡查日期地點：112.11.18/ Y23車站
照片說明：路面龜裂狀況

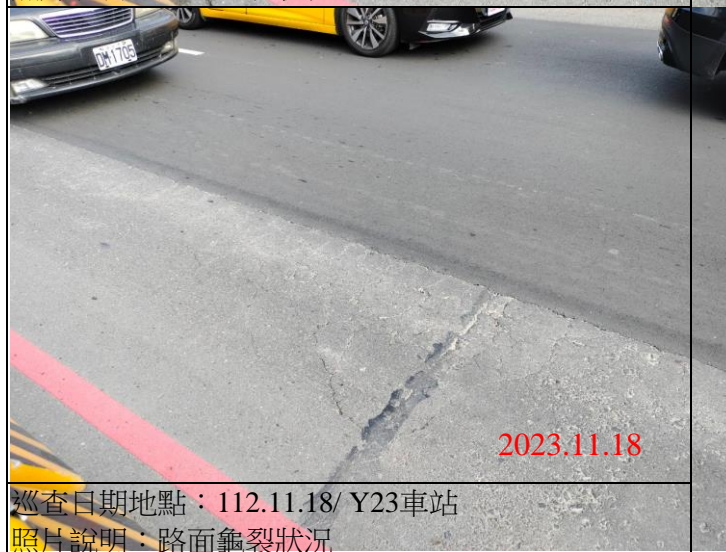
巡查日期地點：112.11.18/ Y23車站
照片說明：路面龜裂狀況

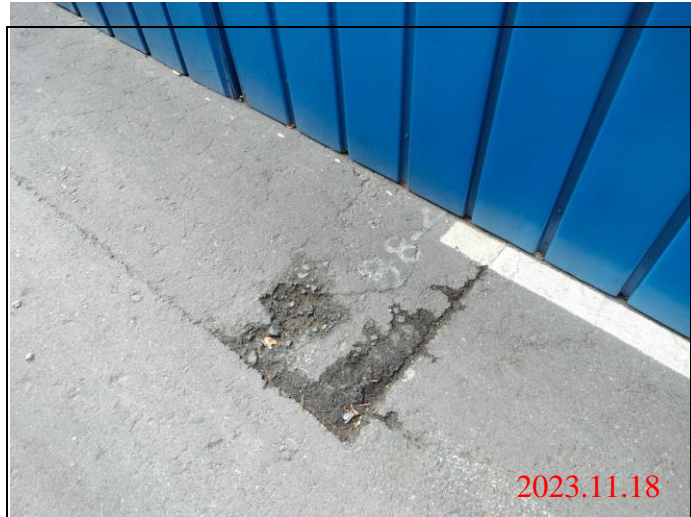
巡查日期地點：112.11.18/ Y23車站
照片說明：路面龜裂狀況

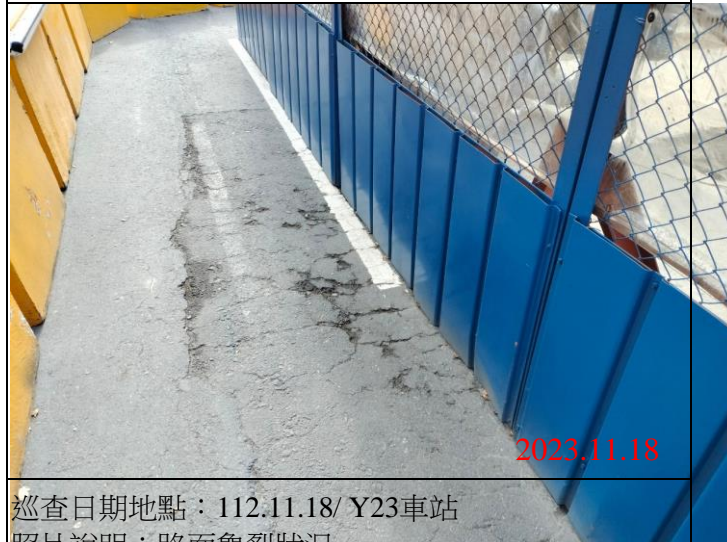
巡查日期地點：112.11.18/ Y23車站
照片說明：路面龜裂狀況

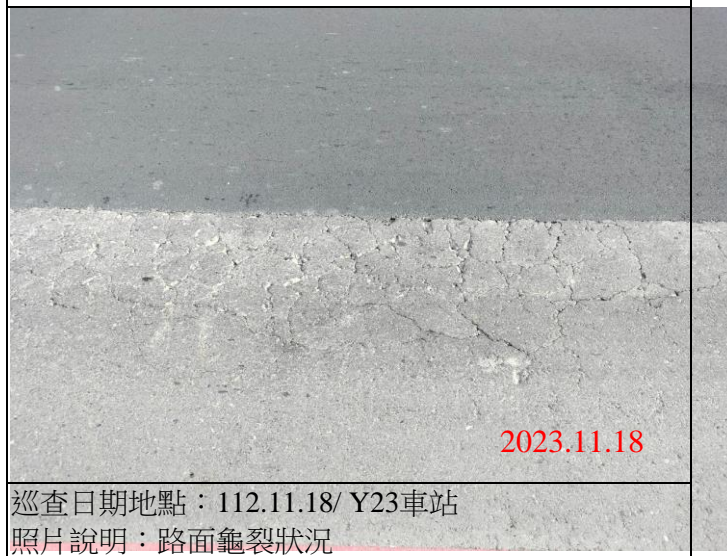
巡查日期地點：112.11.18/ Y23車站
照片說明：路面龜裂狀況
