# 環狀線北環段Y10(不含)~Y23(含)土建及水電圍控區段標工程

日期: 112年11月9日

# 環狀線CF680B區段標道路巡查照片

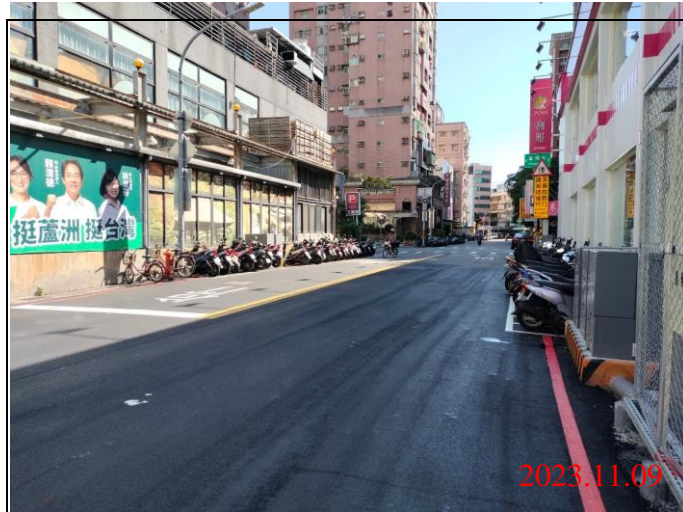
巡查日期地點：112.11.09/ Y21車站  
照片說明：路面狀況

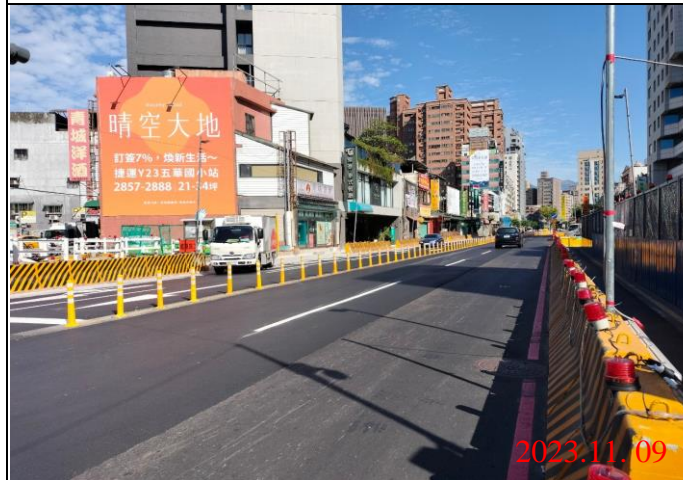
巡查日期地點：112.11.09/ Y21車站  
照片說明：路面狀況

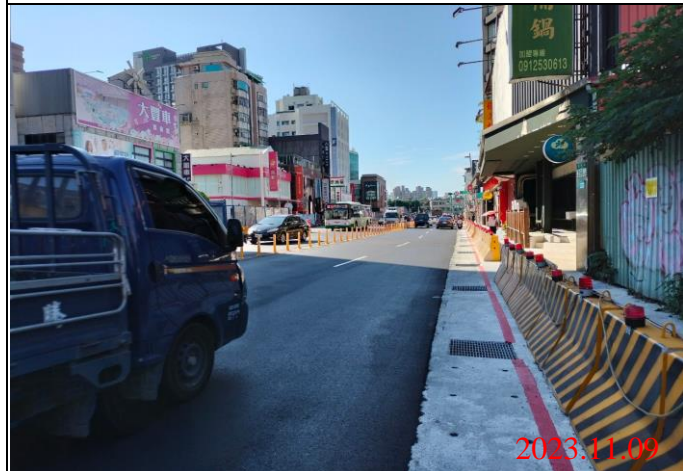
巡查日期地點：112.11.09/ Y21車站  
照片說明：路面狀況

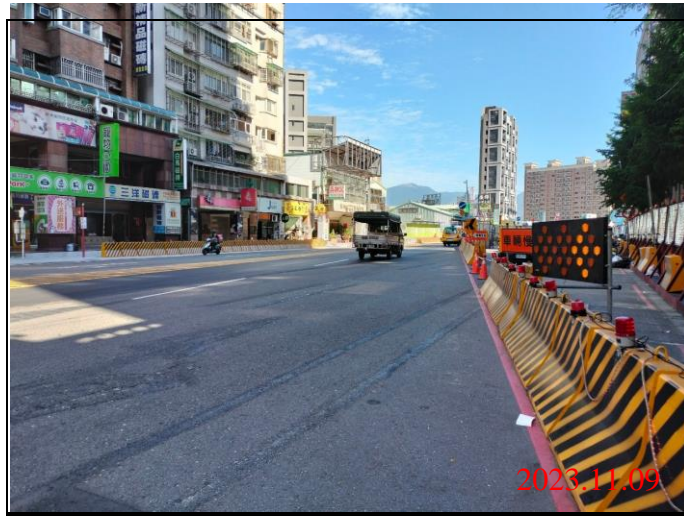
巡查日期地點：112.11.09/ Y22車站  
照片說明：路面狀況

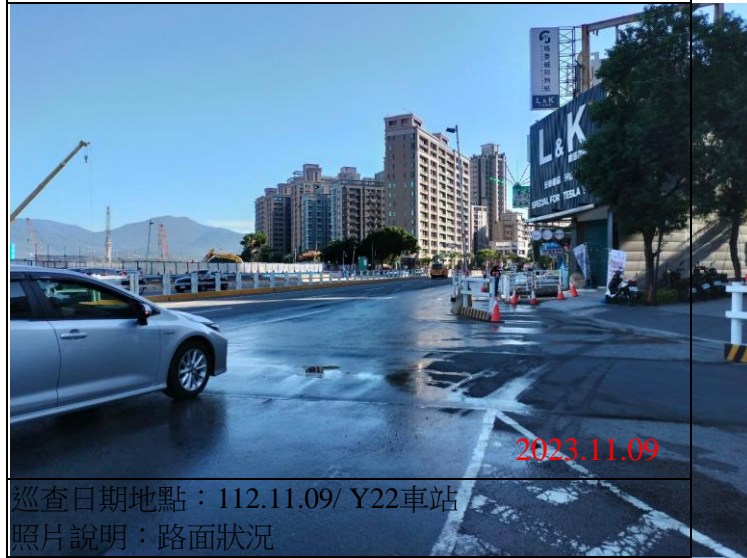
巡查日期地點：112.11.09/ Y22車站  
照片說明：路面狀況

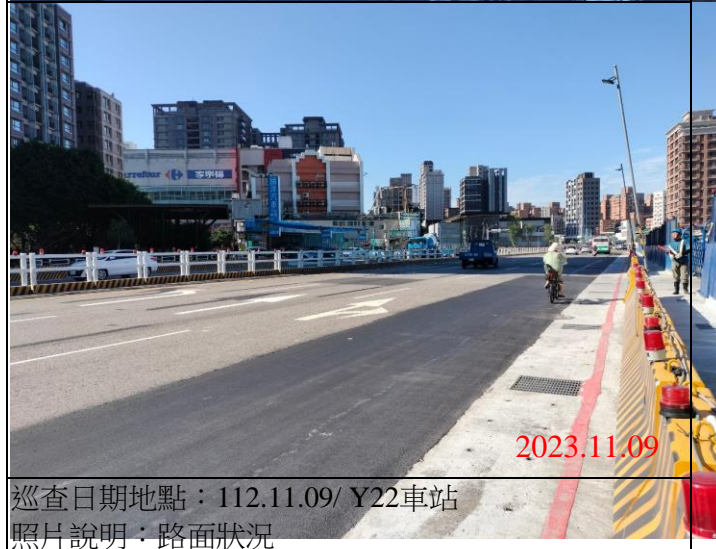
巡查日期地點：112.11.09/ Y22車站  
照片說明：路面狀況

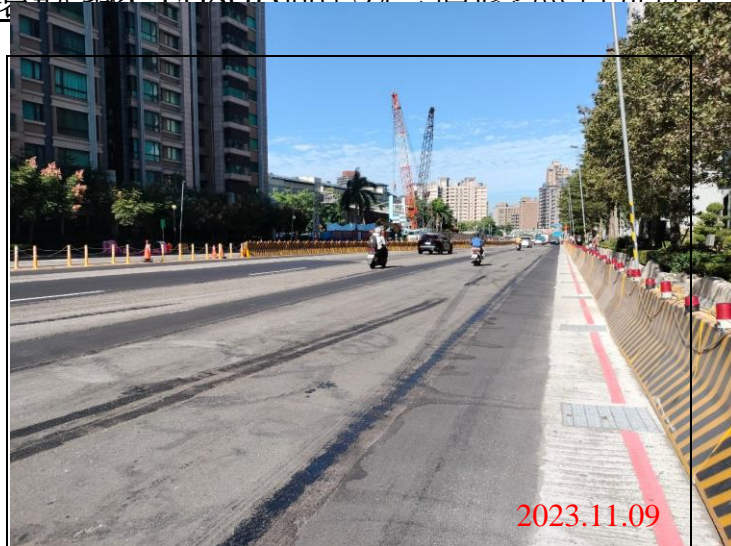
巡查日期地點：112.11.09/ Y23車站  
照片說明：路面狀況

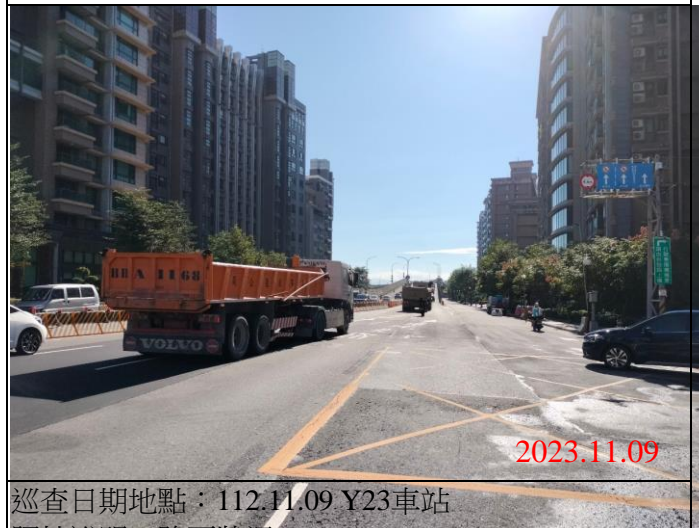
巡查日期地點：112.11.09 Y23車站  
照片說明：路面狀況

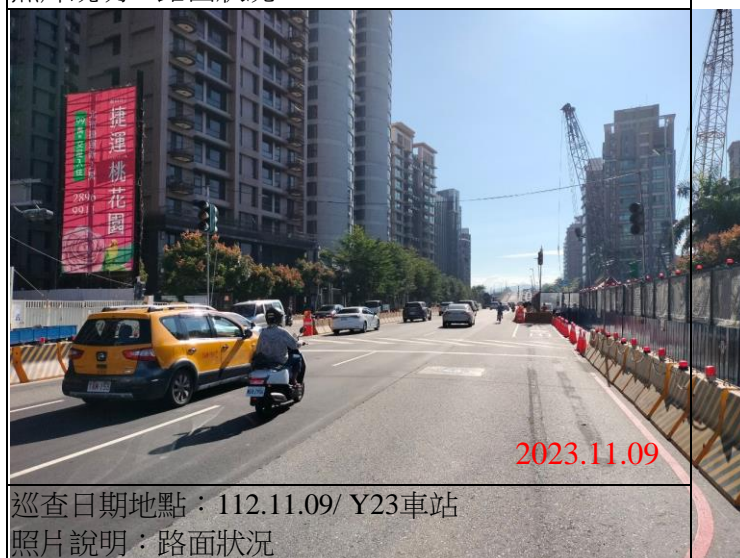
巡查日期地點：112.11.09/ Y23車站  
照片說明：路面狀況
