環狀線北環段Y20(不含)~Y23(含)土建及水電環控區段標工程

日期: 112年 11月 10日

環狀線CF680B區段標道路巡查照片

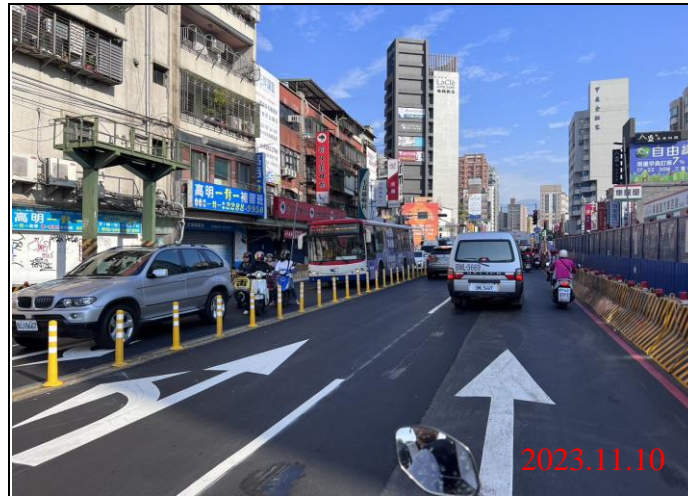
巡查日期地點：112.11.10/ Y21車站
照片說明：路面狀況

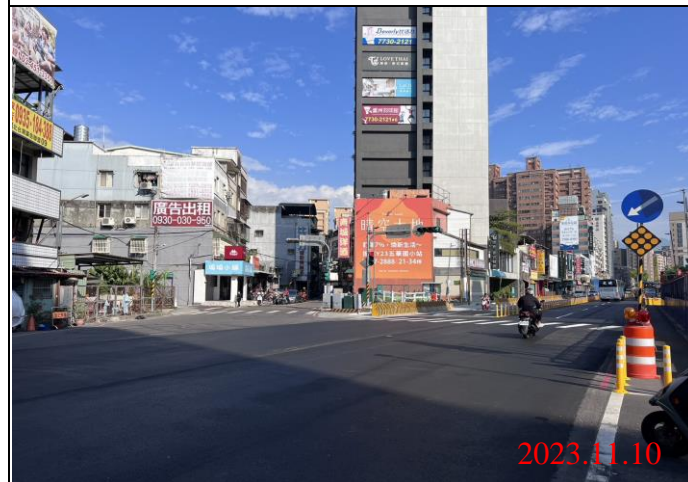
巡查日期地點：112.11.10/Y21車站
照片說明：路面狀況

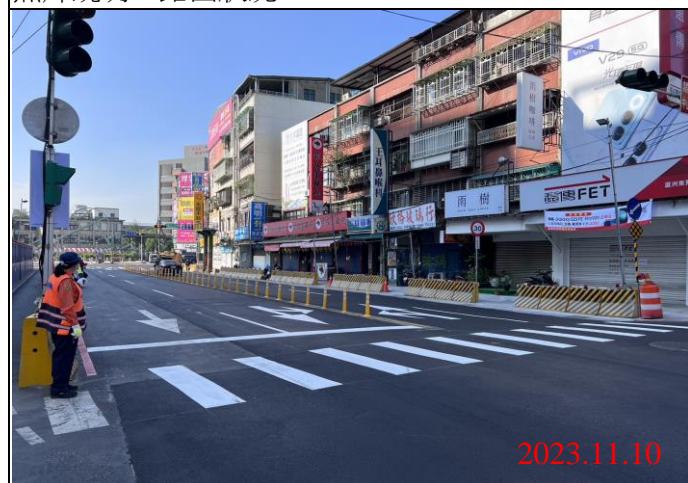
巡查日期地點112.11.10/Y21車站
照片說明：路面狀況

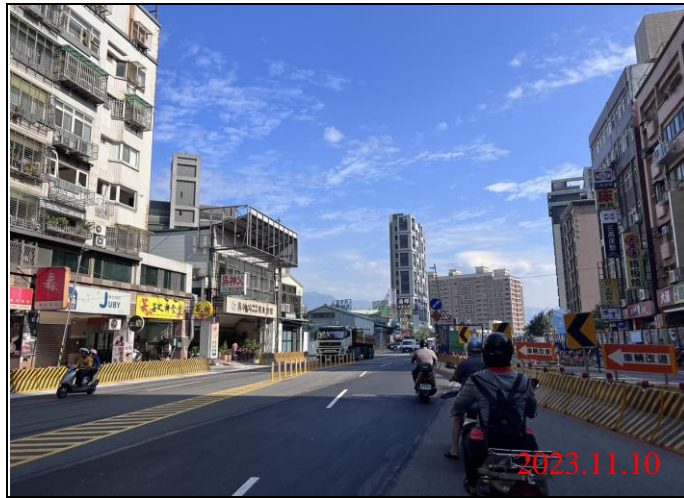
巡查日期地點：112.11.10/ Y22車站
照片說明：路面狀況

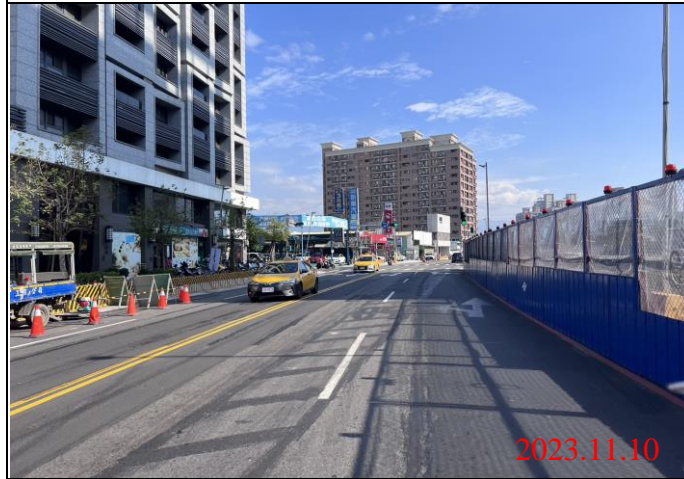
巡查日期地點：112.11.10/Y22車站
照片說明：路面狀況

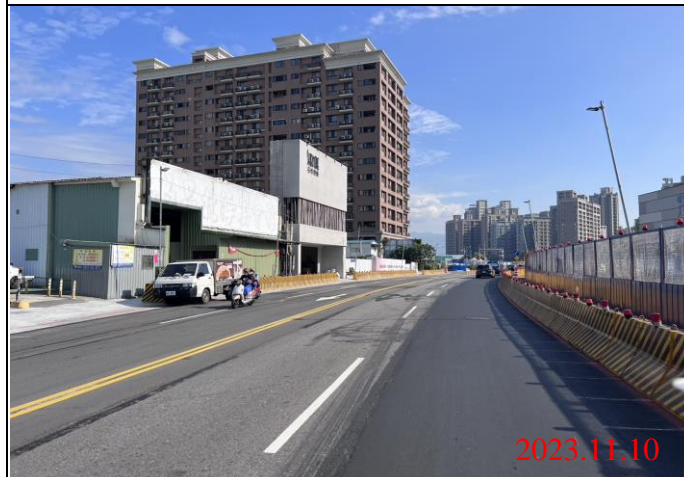
巡查日期地點：112.11.10/ Y22車站
照片說明：路面狀況

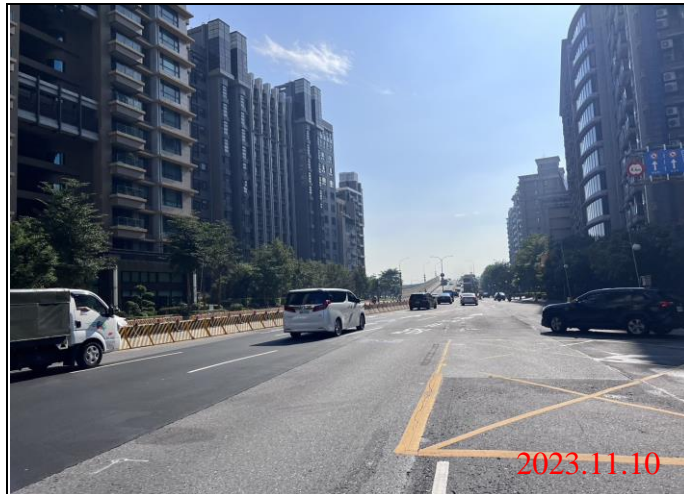
巡查日期地點：112.11.10/ Y23車站
照片說明：路面狀況

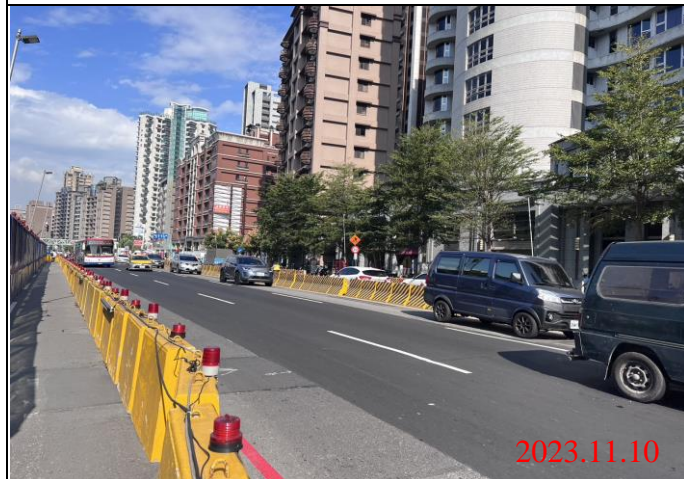
巡查日期地點：112.11.10/Y23車站
照片說明：路面狀況

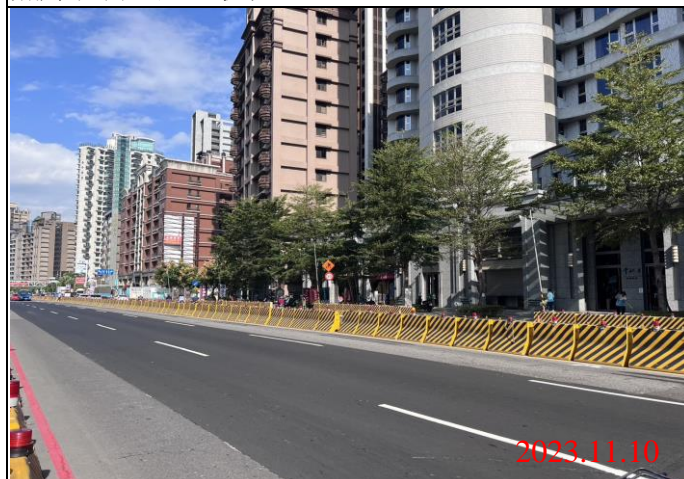
巡查日期地點：112.11.10/ Y23車站
照片說明：路面狀況
