# 環狀線北環段Y20(不含)~Y23(含)土建及水電環控區段標工程

日期：12年11月11日

# 環狀線CF680B區段標道路巡查照片

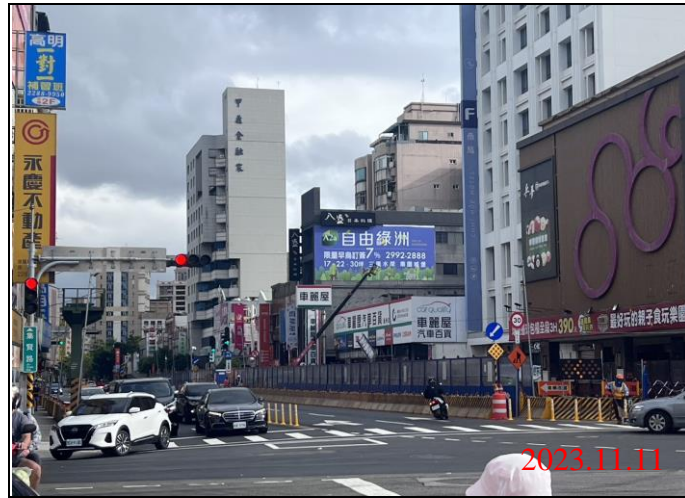
巡查日期地點：112.11.11/ Y21車站  
照片說明：路面狀況

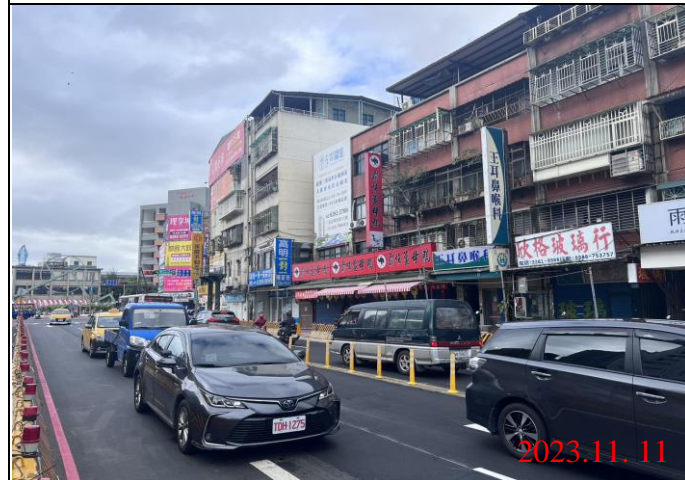
巡查日期地點：112.11.11/Y21車站  
照片說明：路面狀況

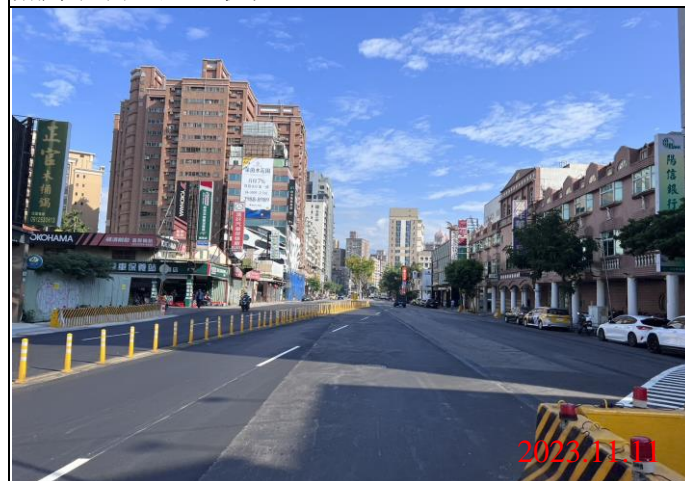
巡查日期地點112.11.11/Y21車站  
照片說明：路面狀況

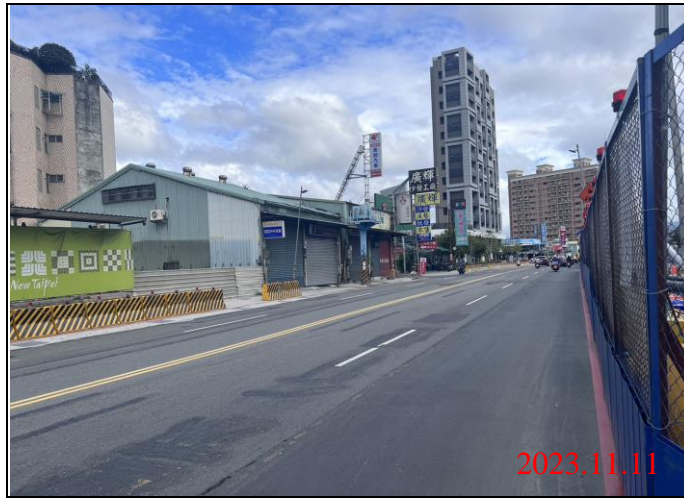
巡查日期地點：112.11.11/ Y22車站  
照片說明：路面狀況

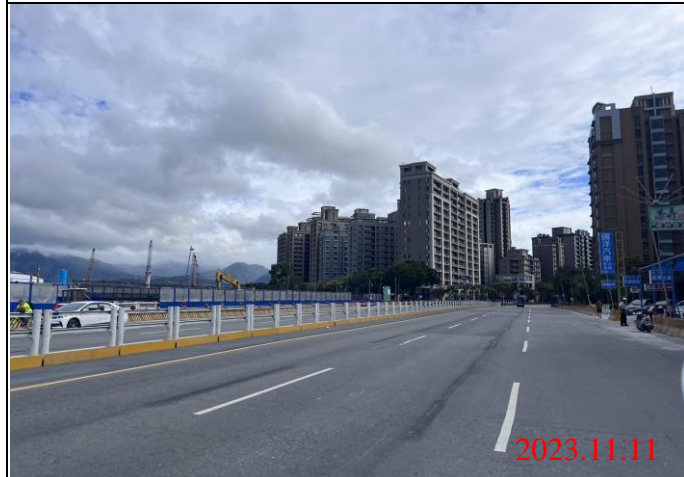
巡查日期地點：112.11.11/Y22車站  
照片說明：路面狀況

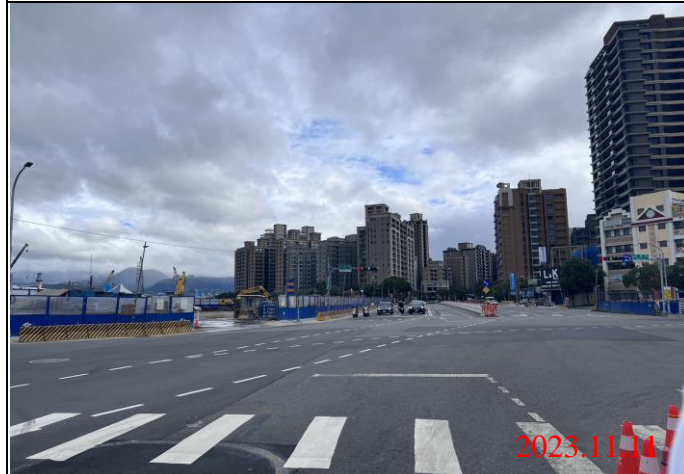
巡查日期地點：112.11.11/ Y22車站  
照片說明：路面狀況

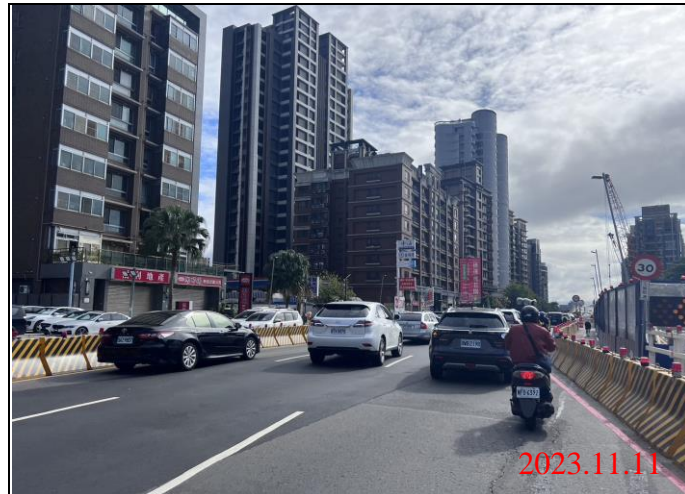
巡查日期地點：112.11.11/ Y23車站  
照片說明：路面狀況

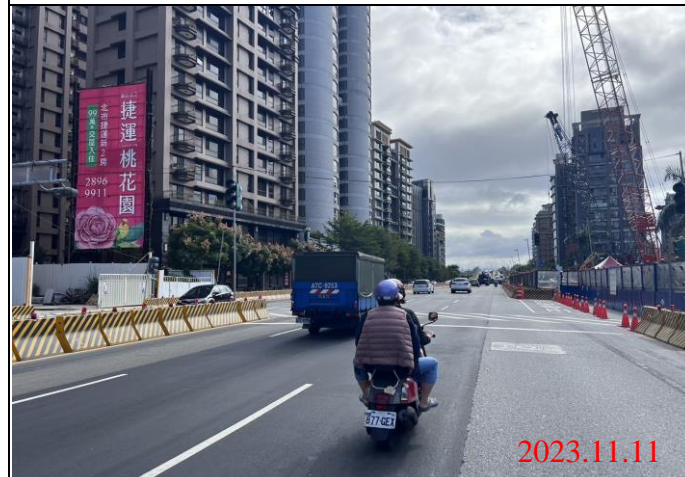
巡查日期地點：112.11.11/Y23車站  
照片說明：路面狀況

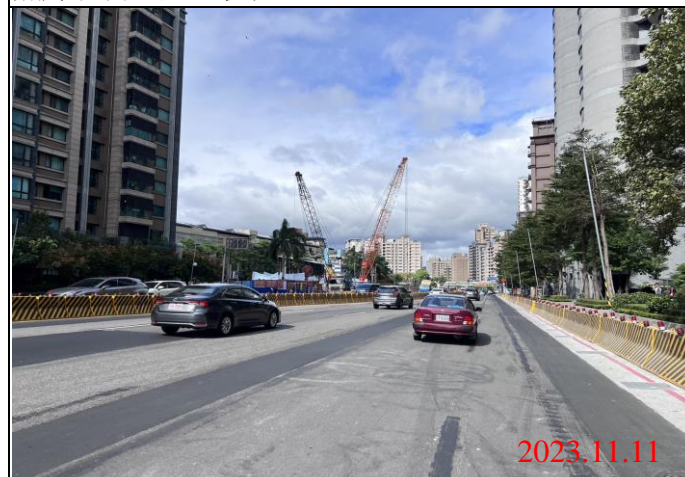
巡查日期地點：112.11.11/ Y23車站  
照片說明：路面狀況
