環狀線北環段Y1J(不含)~Y23(含)土建及水電養控區段標工程

日期: 112年11月12日

環狀線CF680B區段標道道路巡查照片

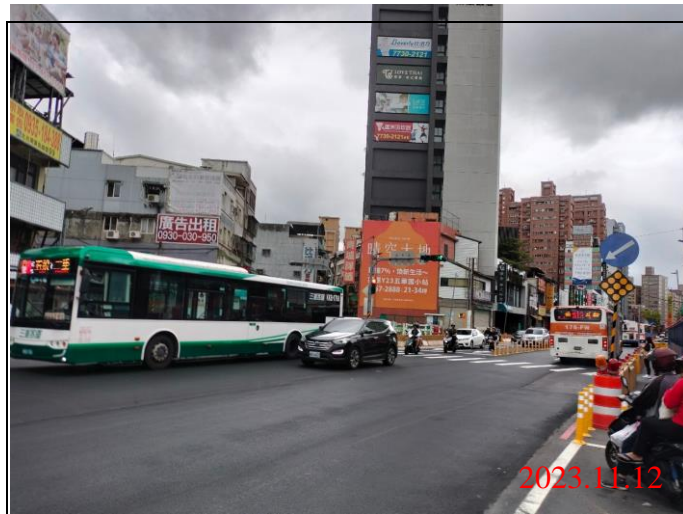
巡查日期地點：112.11.12/ Y21車站
照片說明：路面狀況

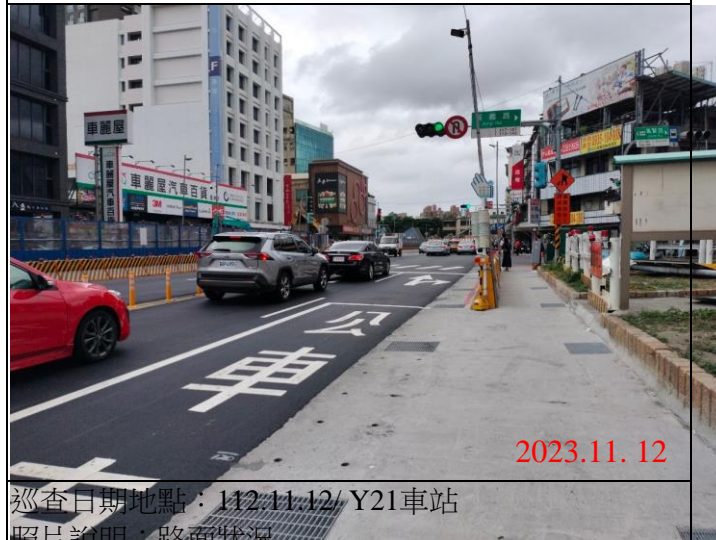
巡查日期地點：112.11.12/ Y21車站
照片說明：路面狀況

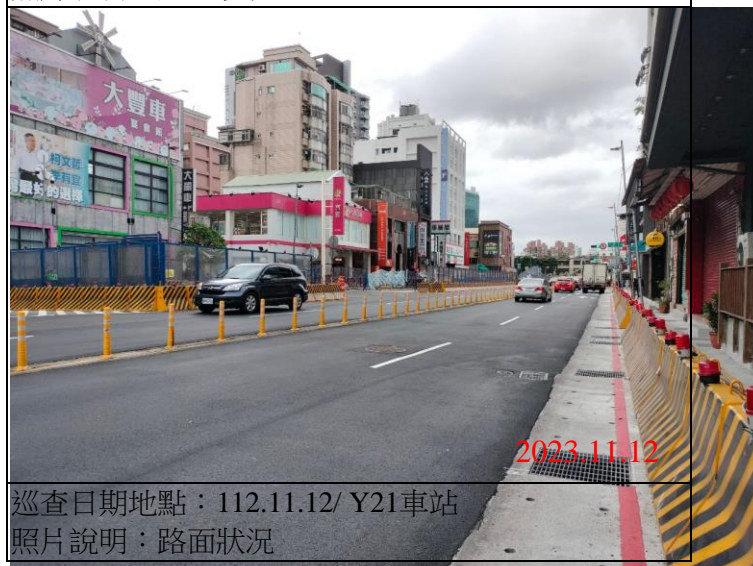
巡查日期地點：112.11.12/ Y21車站
照片說明：路面狀況

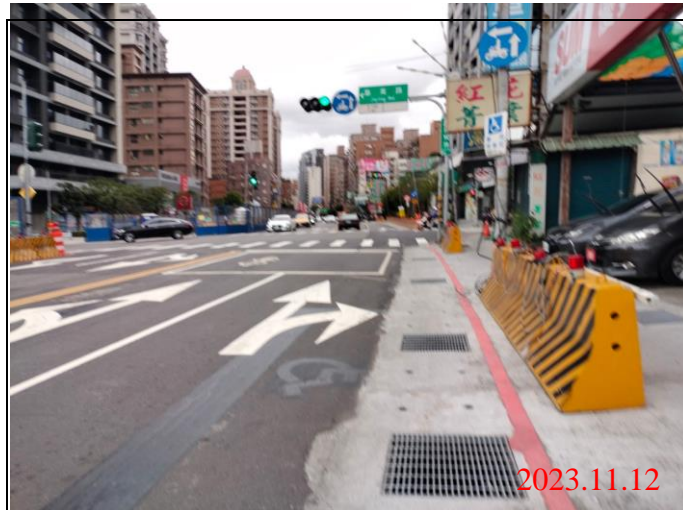
巡查日期地點：112.11.12/ Y22車站
照片說明：路面狀況

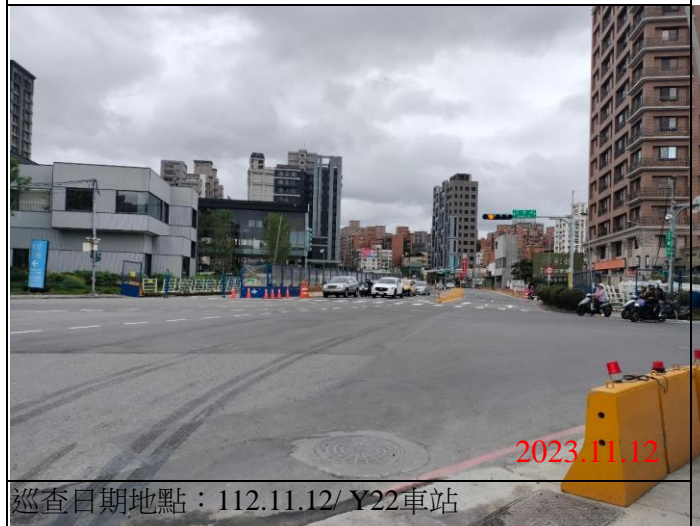
巡查日期地點：112.11.12/ Y22車站
照片說明：路面狀況

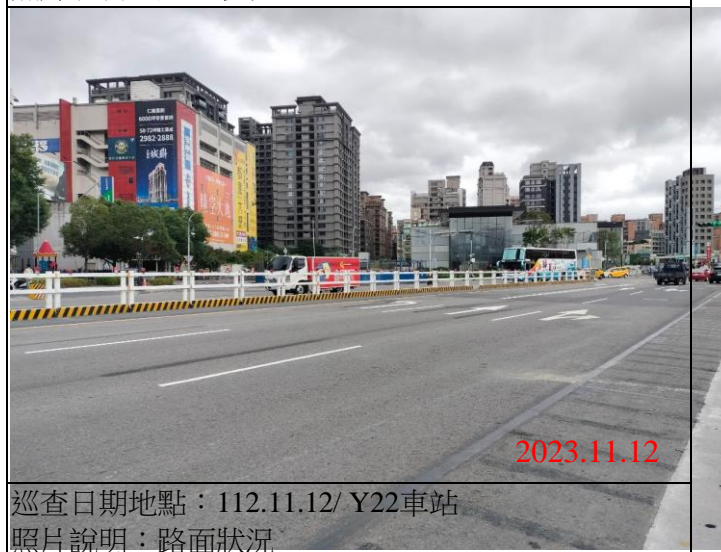
巡查日期地點：112.11.12/ Y22車站
照片說明：路面狀況

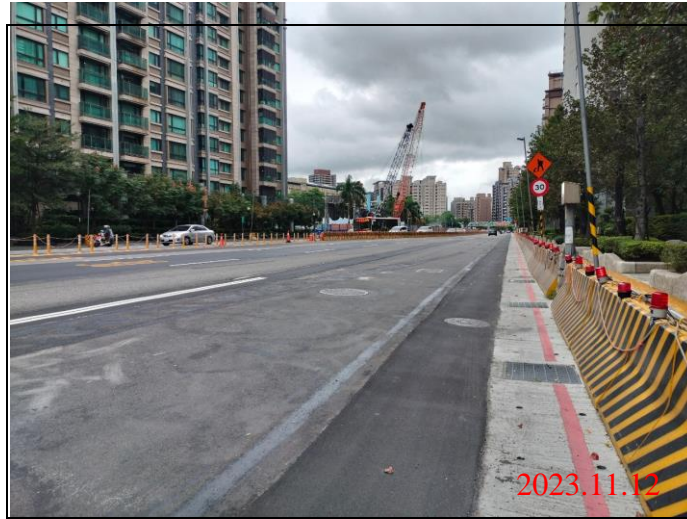
時段	號誌	標誌	標線	警示燈 (爆閃)	帆布圍籬	籬外施工 (外單位)	時間、位置、坑洞修補改正措施
上午							10:00 682標全線狀況良好 10:00 Y23站道路路面龜裂
下午							16:00 682標全線狀況良好 籬外施工項目已結束 16:00 Y23站周邊道路路面龜裂
其它			X				X

巡查日期地點：112.11.12/ Y23車站
照片說明：路面狀況

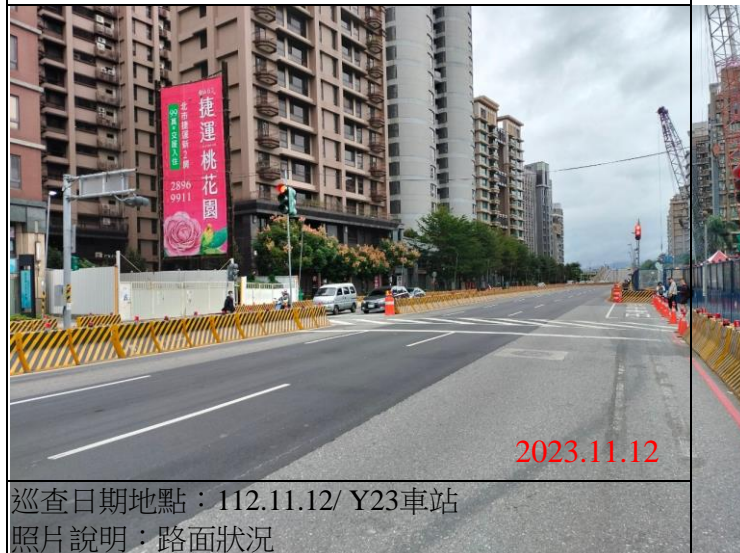
巡查日期地點：112.11.12/ Y23車站
照片說明：路面狀況

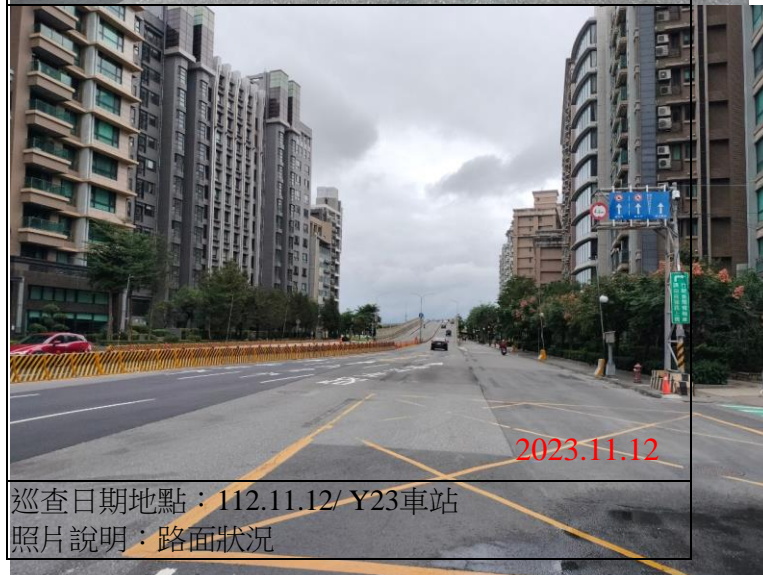
巡查日期地點：112.11.12/ Y23車站
照片說明：路面狀況
