# 環狀線北環段Y10(不含)~Y23(含)土建及水電環控區段標工程

日期：112年11月14日

環狀線CE680R區段樞道改巡本照片

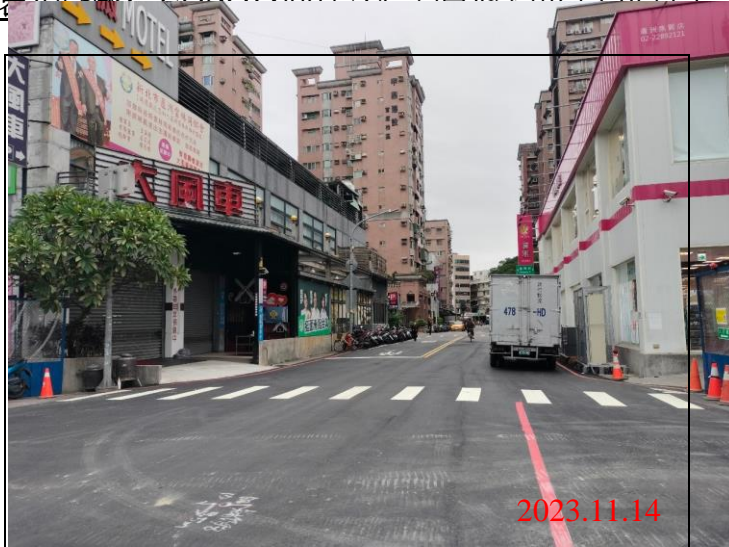
巡查日期地點：112.11.14/ Y21車站  
照片說明：路面狀況

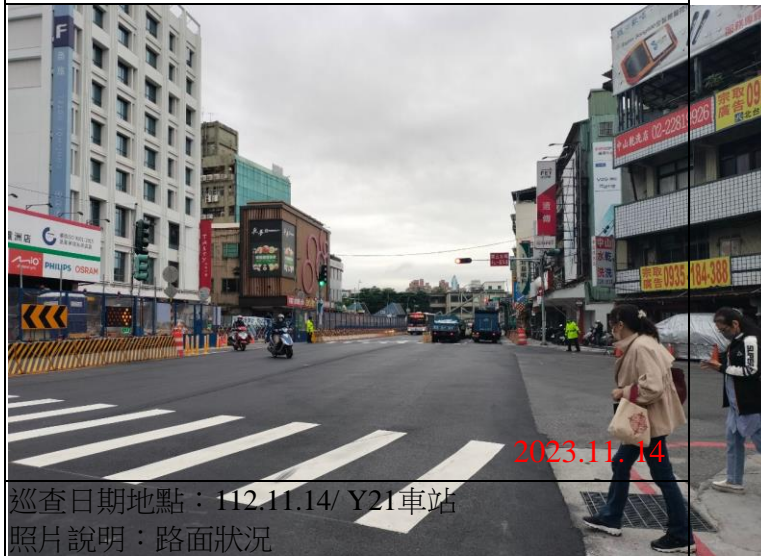
巡查日期地點：112.11.14/ Y21車站  
照片說明：路面狀況

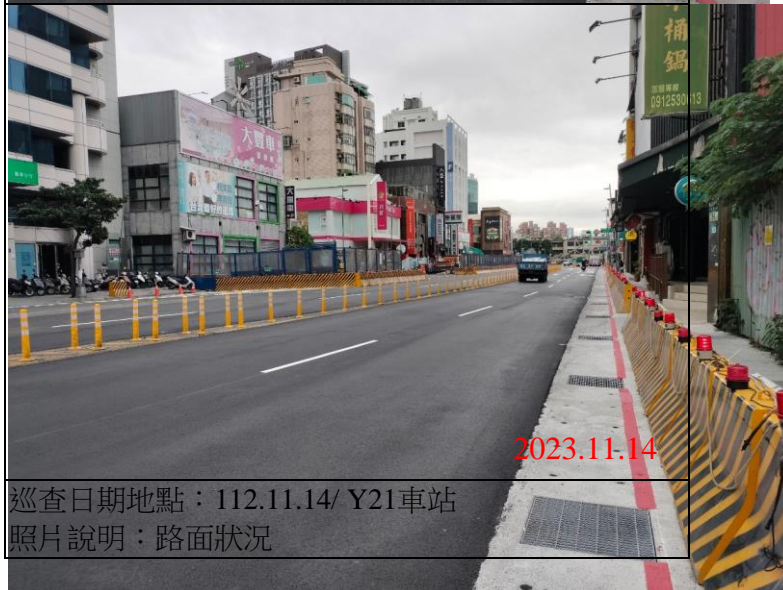
巡查日期地點：112.11.14/ Y21車站  
照片說明：路面狀況

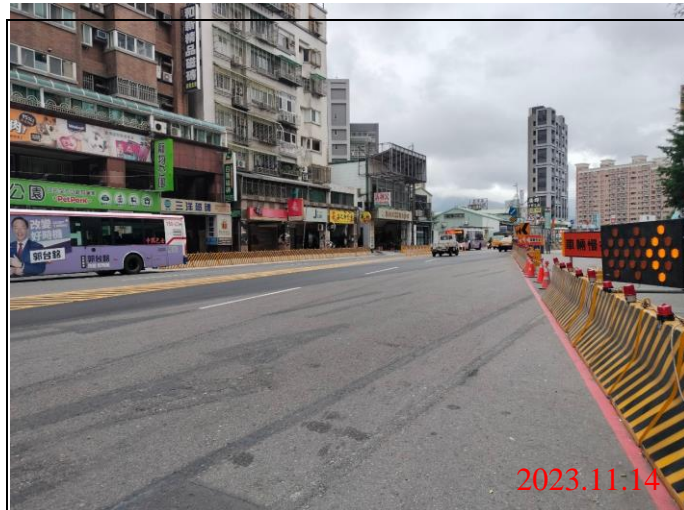
巡查日期地點：112.11.14/ Y22車站  
照片說明：路面狀況

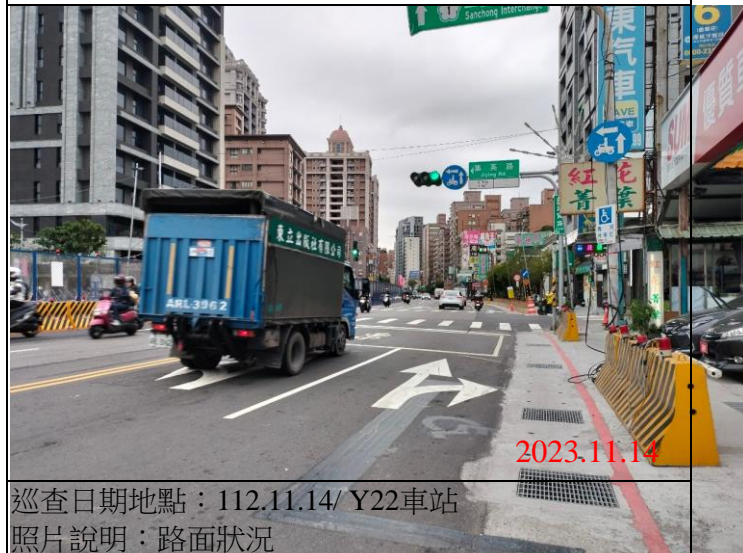
巡查日期地點：112.11.14/ Y22車站  
照片說明：路面狀況

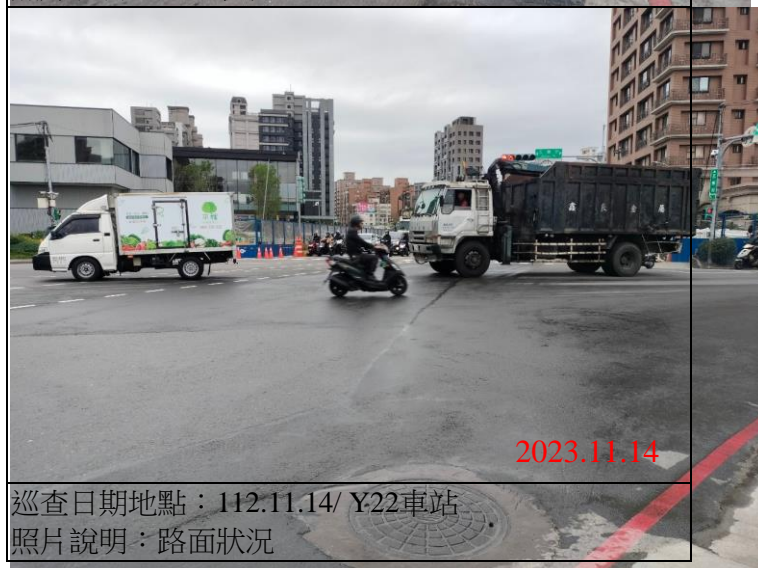
巡查日期地點：112.11.14/ Y22車站  
照片說明：路面狀況

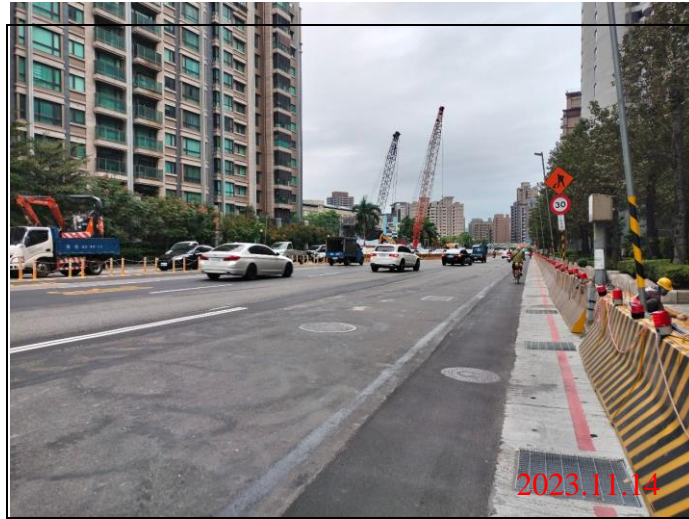
巡查日期地點：112.11.14/ Y23車站  
照片說明：路面狀況

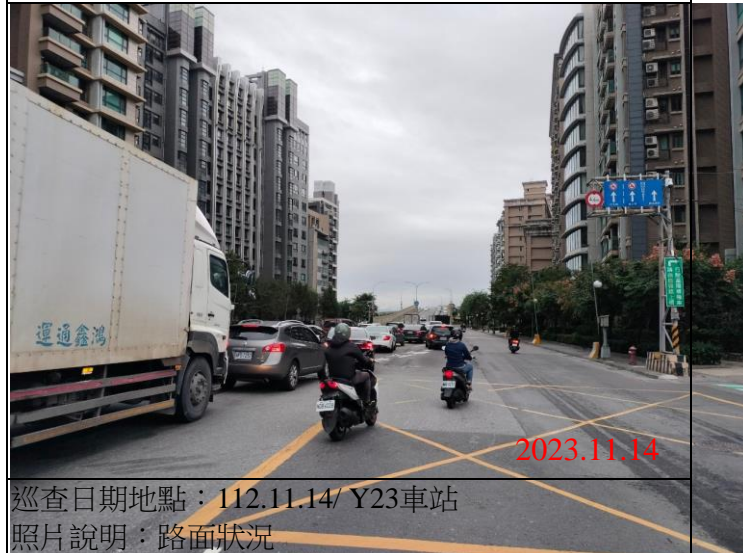
巡查日期地點：112.11.14/ Y23車站  
照片說明：路面狀況

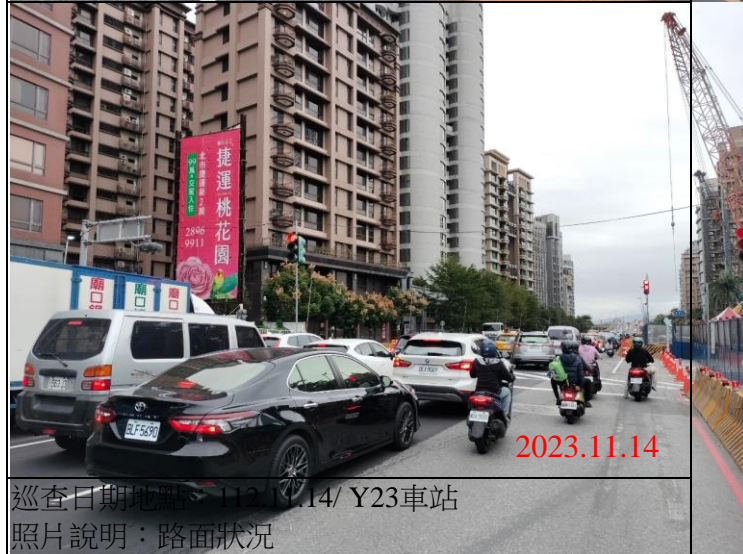
巡查日期地點：112.11.14/ Y23車站  
照片說明：路面狀況
