環狀線北環段Y11(不含)~Y23(含)土建及水電控制區段標工程

日期: 112年11月15日

環狀線CF680B區段標道路巡查照片

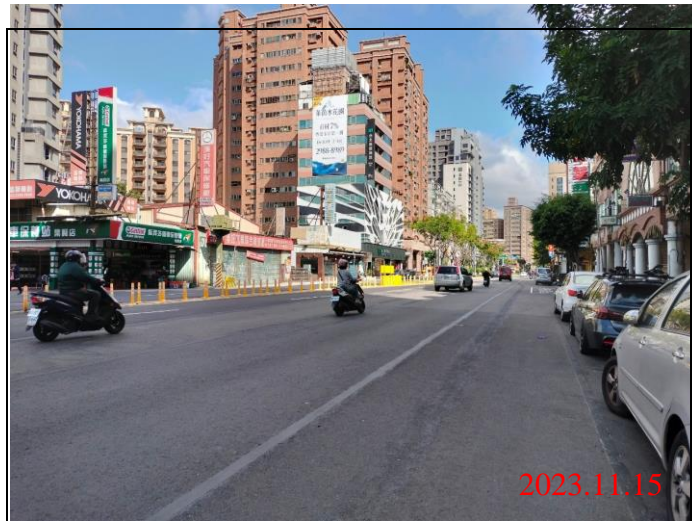
巡查日期地點：112.11.15/ Y21車站
照片說明：路面狀況

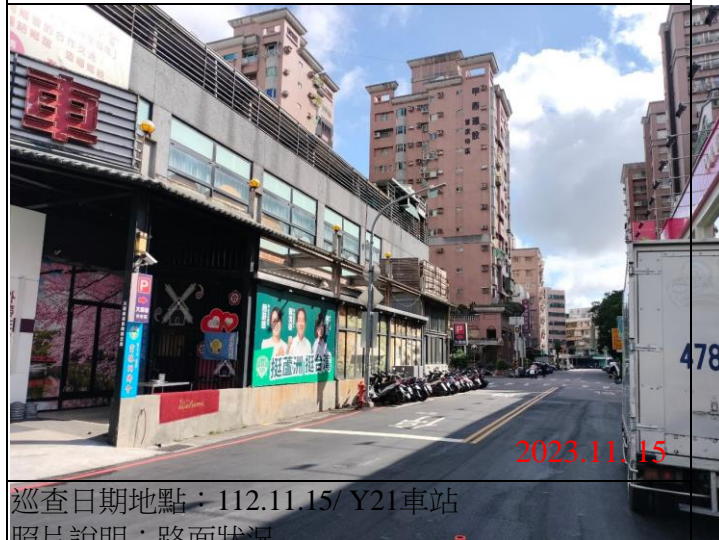
巡查日期地點：112.11.15/ Y21車站
照片說明：路面狀況

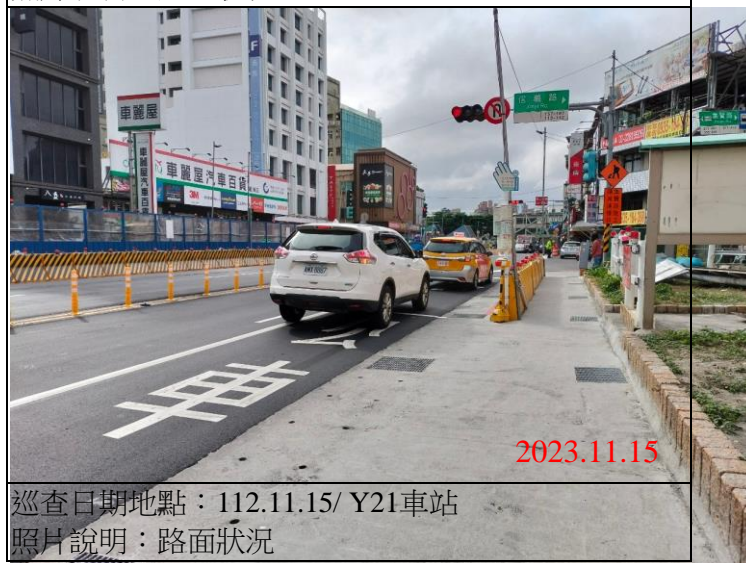
巡查日期地點：112.11.15/ Y21車站
照片說明：路面狀況

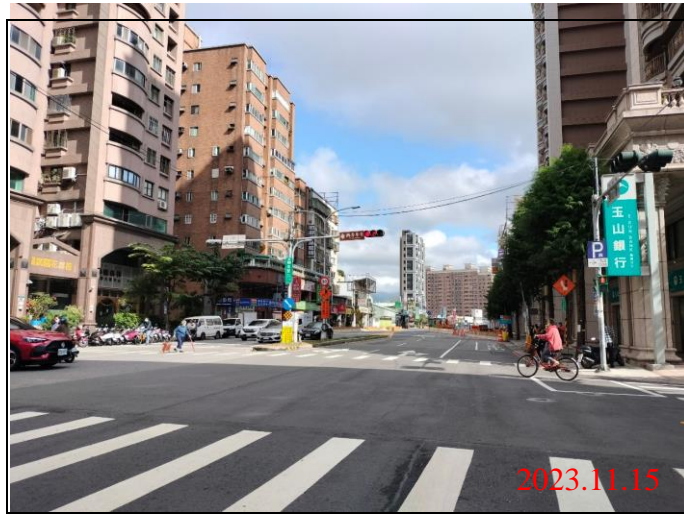
巡查日期地點：112.11.15/ Y22車站
照片說明：路面狀況

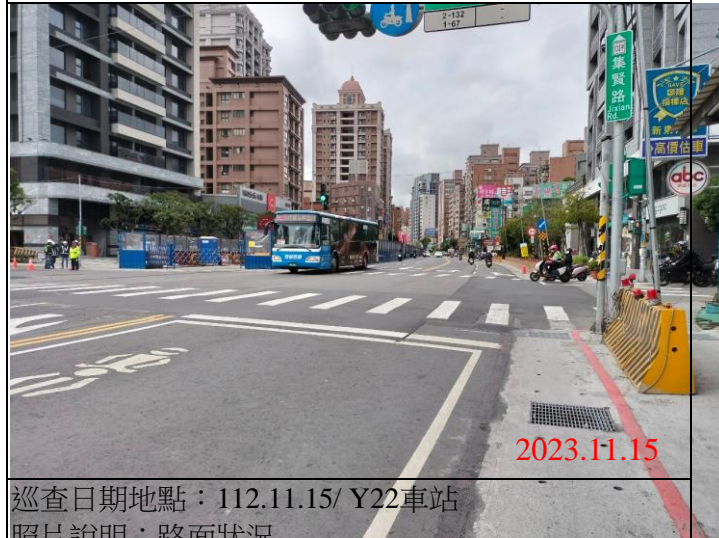
巡查日期地點：112.11.15/ Y22車站
照片說明：路面狀況

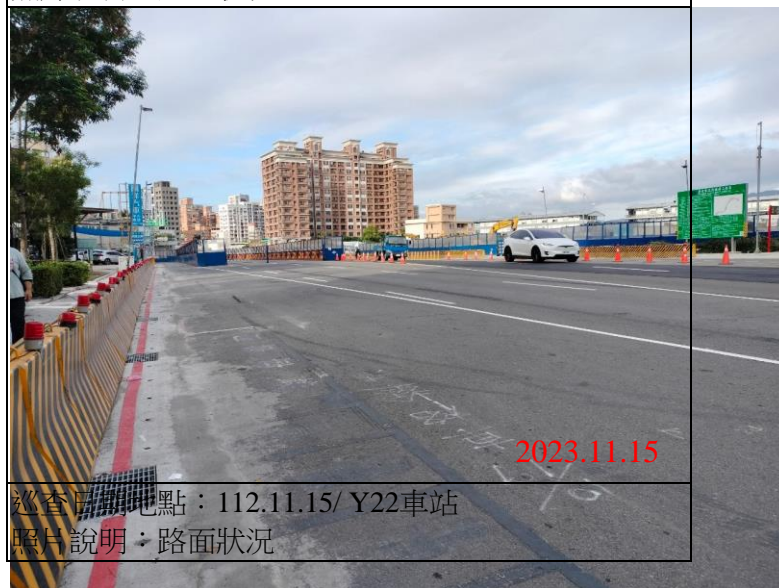
巡查日期地點：112.11.15/ Y22車站
照片說明：路面狀況

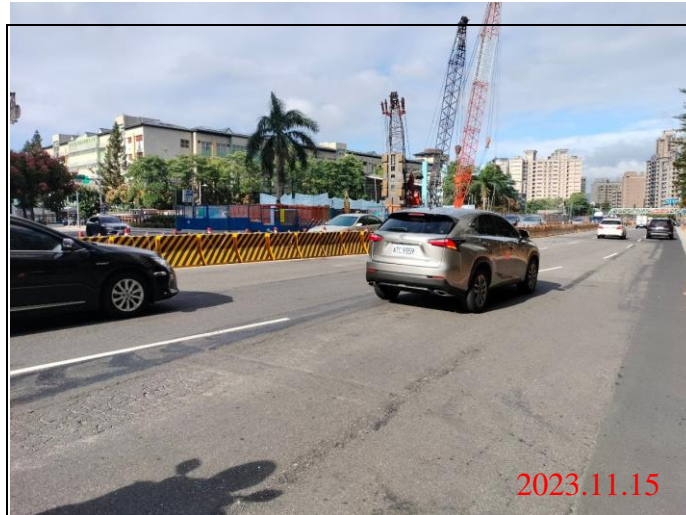
巡查日期地點：112.11.15/ Y23車站
照片說明：路面狀況

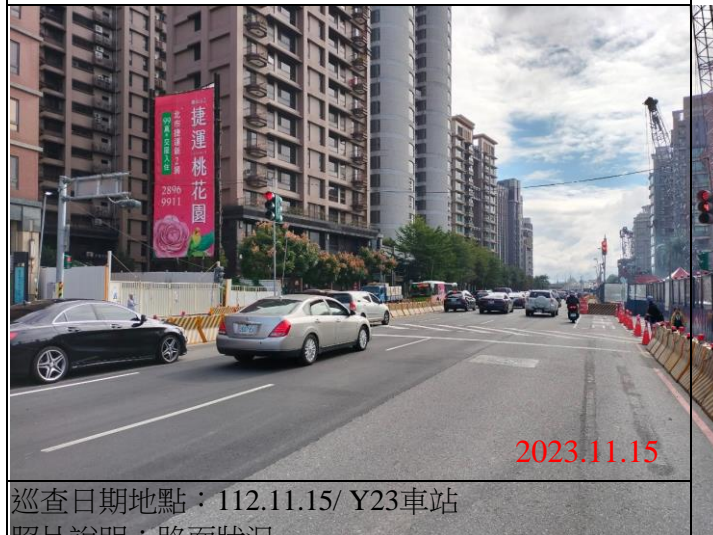
巡查日期地點：112.11.15/ Y23車站
照片說明：路面狀況

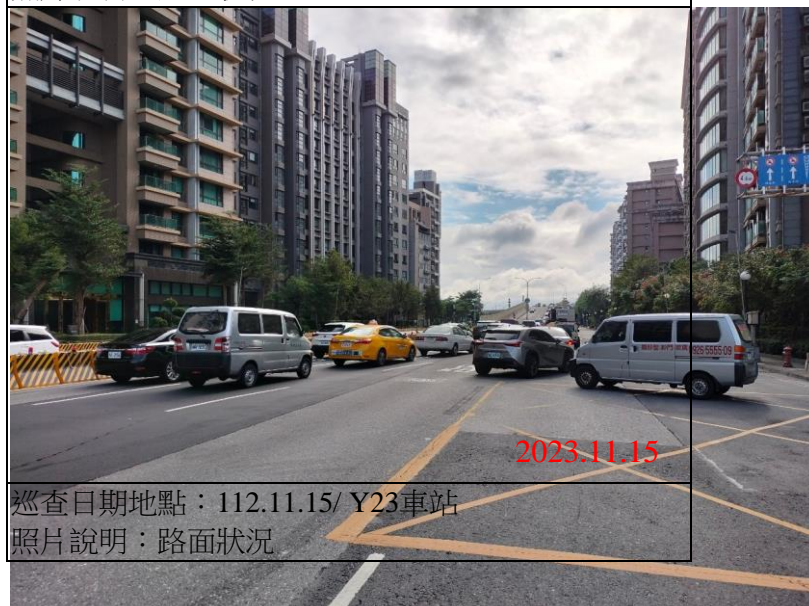
巡查日期地點：112.11.15/ Y23車站
照片說明：路面狀況
