# 環狀線北環段Y20(不含)~Y23(含)土建及水電環控區段標工程

日期：112年11月16日

## 環狀線CF680B區段標道路巡查照片

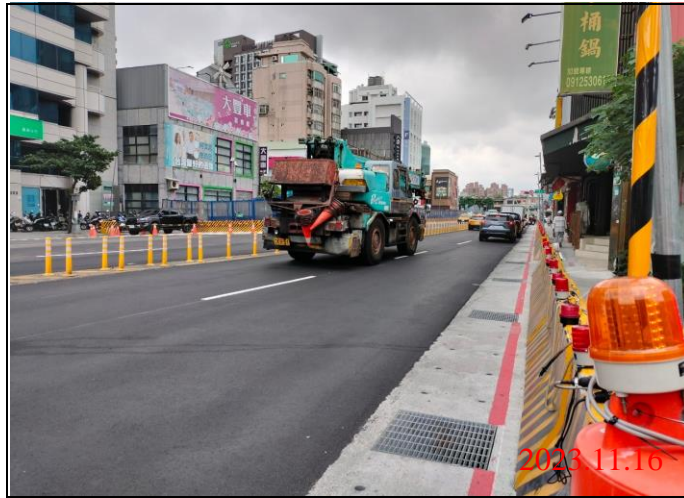
巡查日期地點：112.11.16/ Y21車站  
照片說明：路面狀況

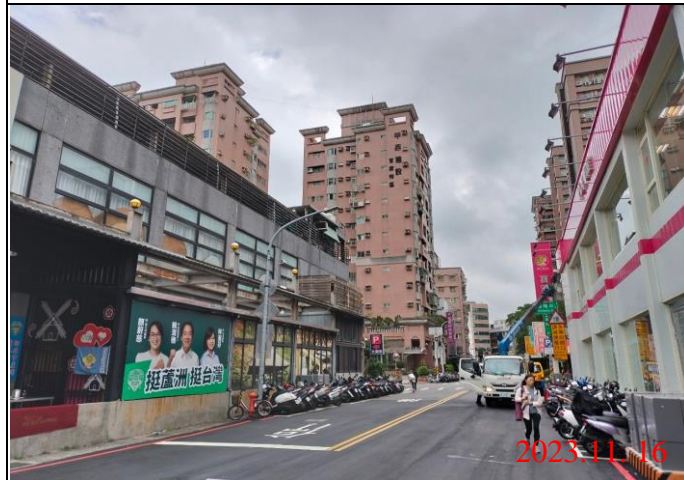
巡查日期地點：112.11.16/ Y21車站  
照片說明：路面狀況

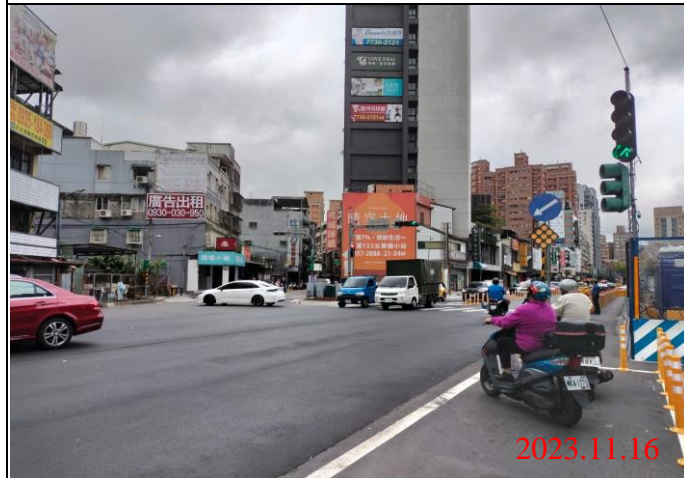
巡查日期地點：112.11.16/ Y21車站  
照片說明：路面狀況

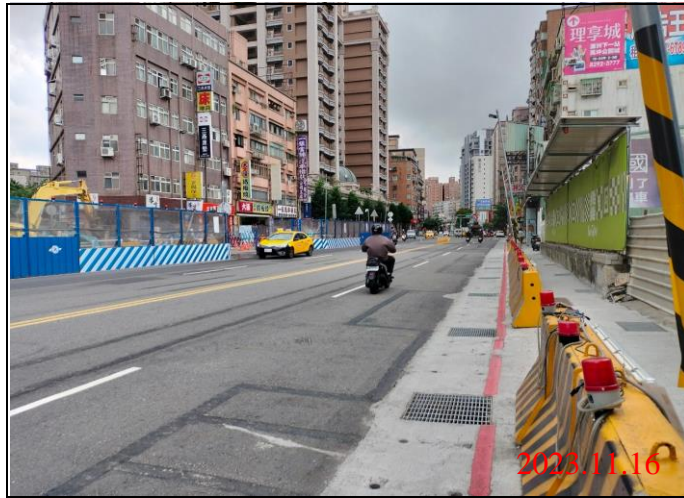
巡查日期地點：112.11.16/ Y22車站  
照片說明：路面狀況

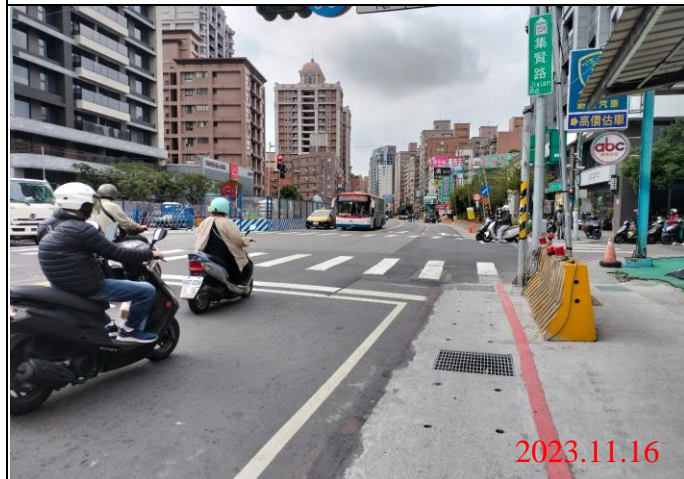
巡查日期地點：112.11.16/ Y22車站  
照片說明：路面狀況

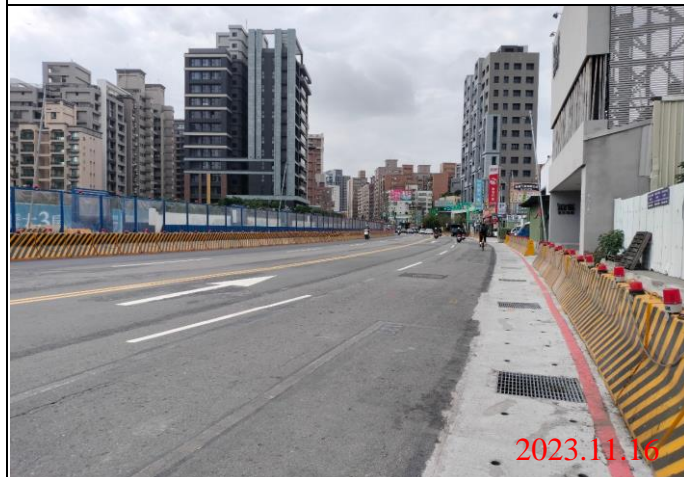
巡查日期地點：112.11.16/ Y22車站  
照片說明：路面狀況

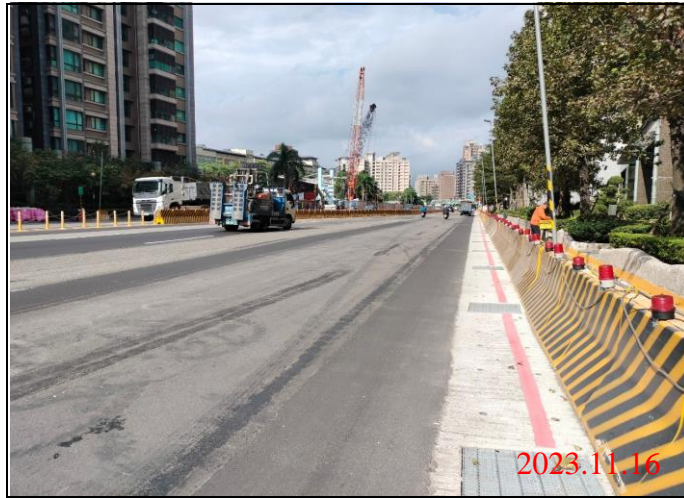
巡查日期地點：112.11.16/ Y23車站  
照片說明：路面狀況

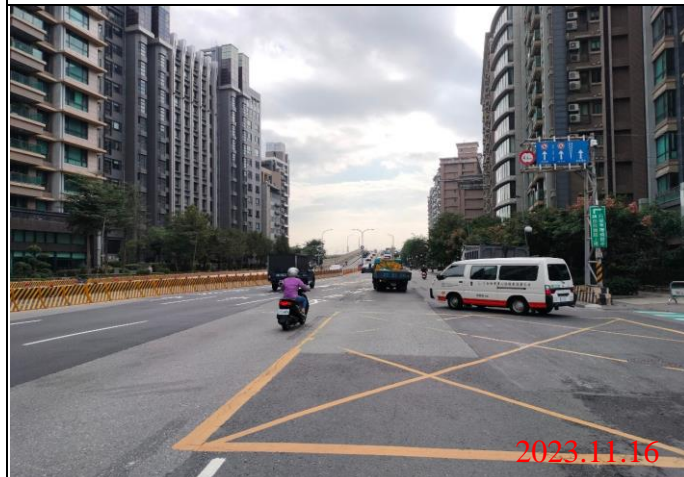
巡查日期地點：112.11.16/ Y23車站  
照片說明：路面狀況

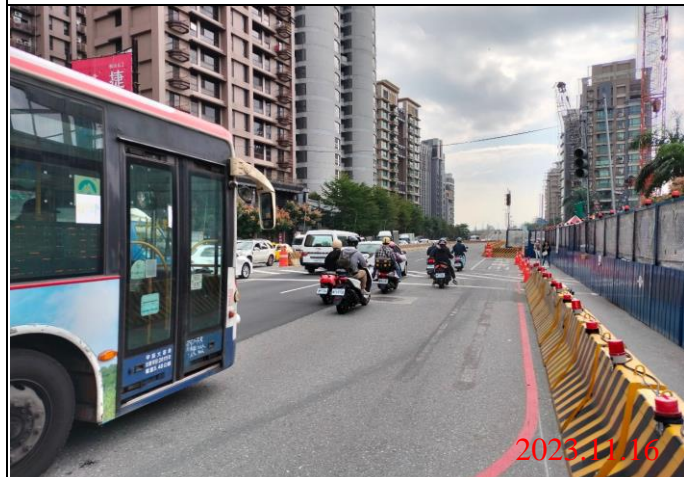
巡查日期地點：112.11.16/ Y23車站  
照片說明：路面狀況
