環狀線北環段Y20(不含)~Y23(含)土建及水電環控區段標工程

日期：112年 11月 日

環狀線CF680B區段標道路巡查照片

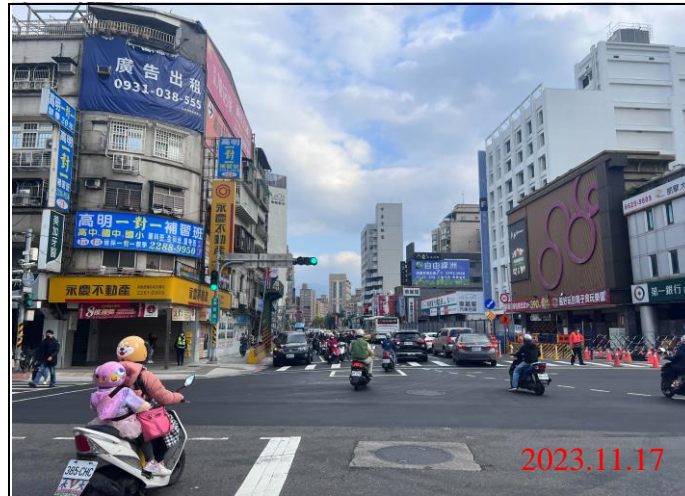
巡查日期地點：112.11.17/ Y21車站
照片說明：路面狀況

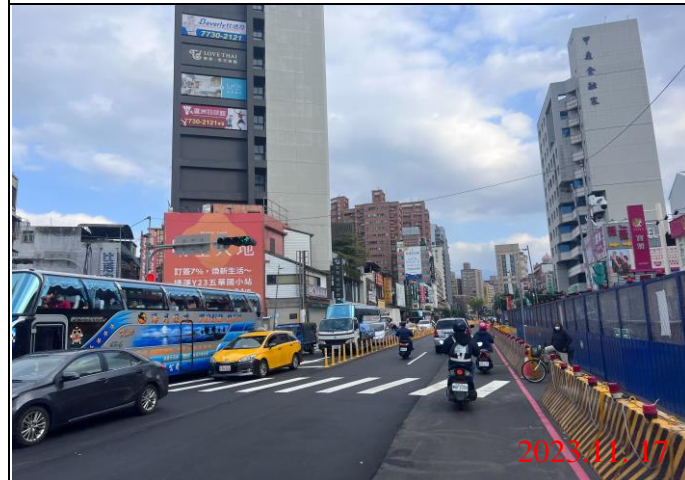
巡查日期地點：112.11.17/ Y21車站
照片說明：路面狀況

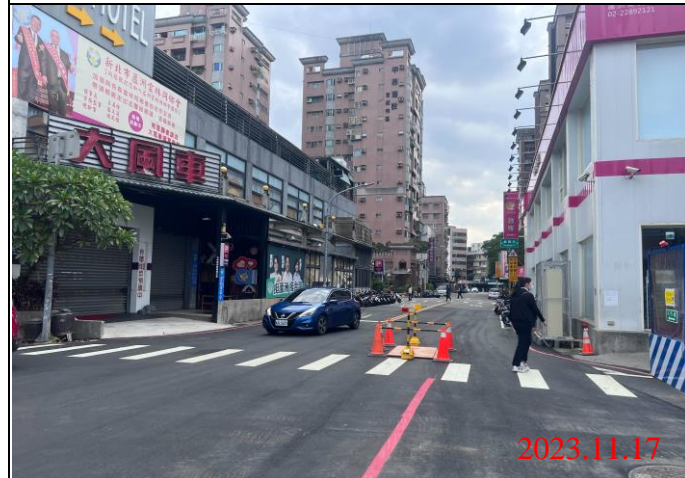
巡查日期地點：112.11.17/ Y21車站
照片說明：路面狀況

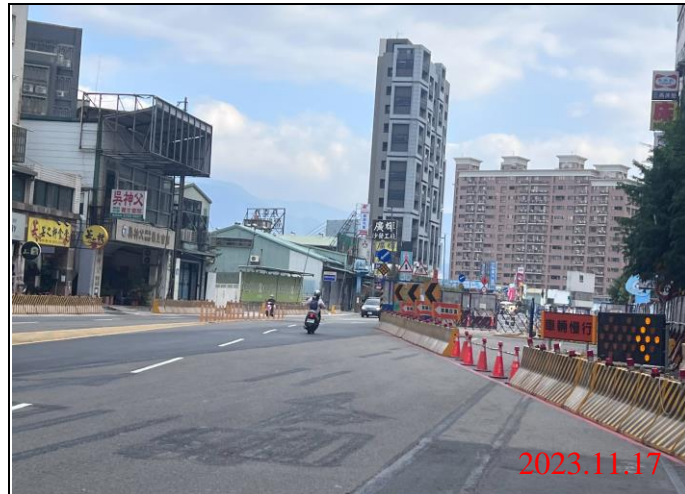
巡查日期地點：112.11.17/ Y22車站
照片說明：路面狀況

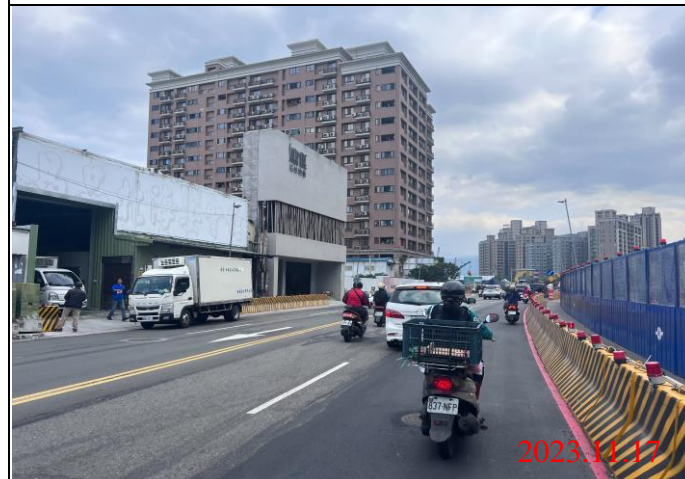
巡查日期地點：112.11.17/ Y22車站
照片說明：路面狀況

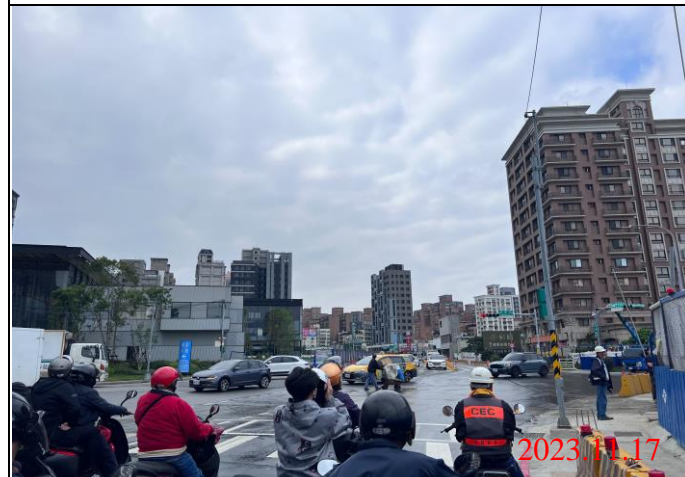
巡查日期地點：112.11.17/ Y22車站
照片說明：路面狀況

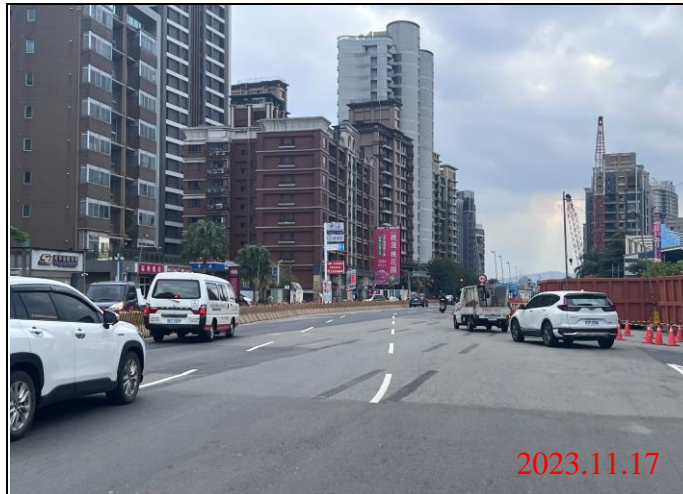
巡查日期地點：112.11.17/ Y23車站
照片說明：路面狀況

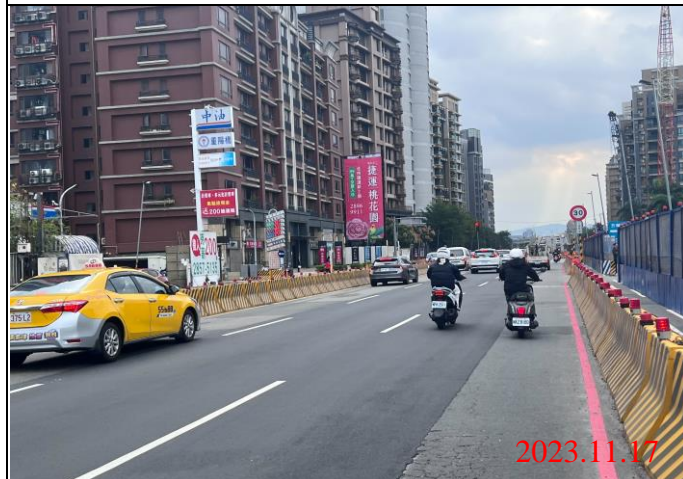
巡查日期地點：112.11.17/ Y23車站
照片說明：路面狀況

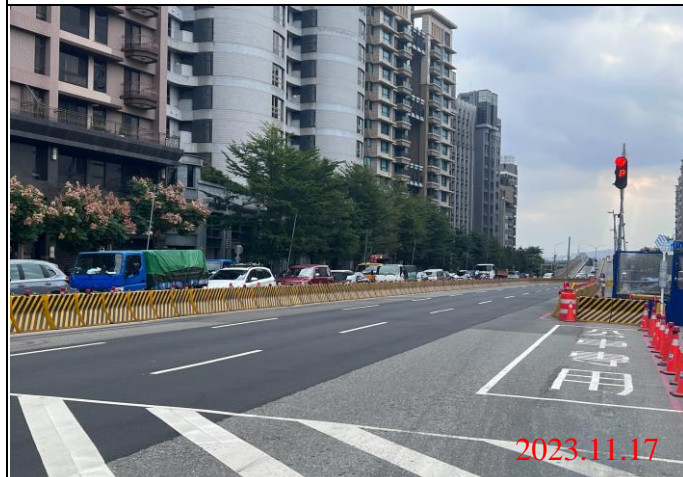
巡查日期地點：112.11.17/ Y23車站
照片說明：路面狀況
