環狀線北環段Y20(不含)~Y23(含)土建及水電環控區段標工程

日期: 112年11月18日

環狀線CF680B區段標道路巡查照片

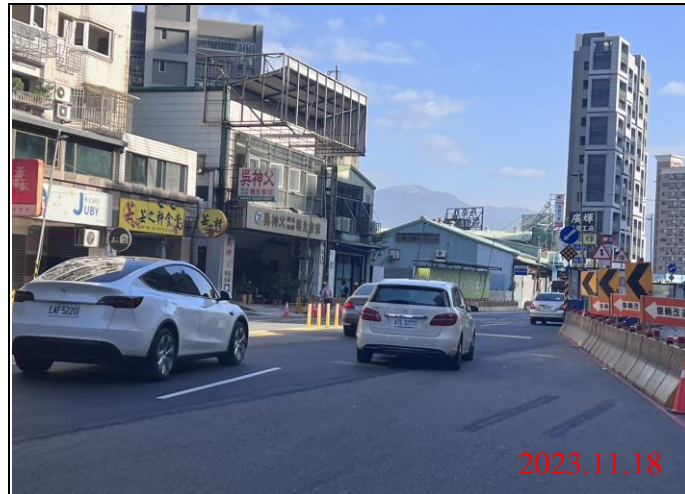
巡查日期地點：112.11.18/ Y22車站
照片說明：路面狀況

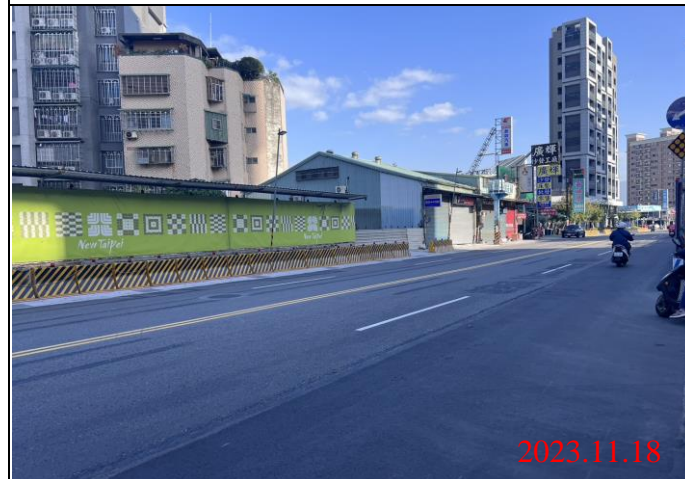
巡查日期地點：112.11.18/ Y22車站
照片說明：路面狀況

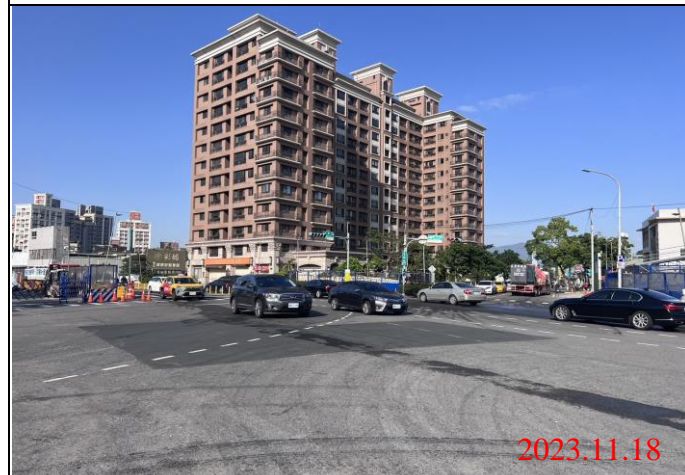
巡查日期地點：112.11.18/ Y22車站
照片說明：路面狀況

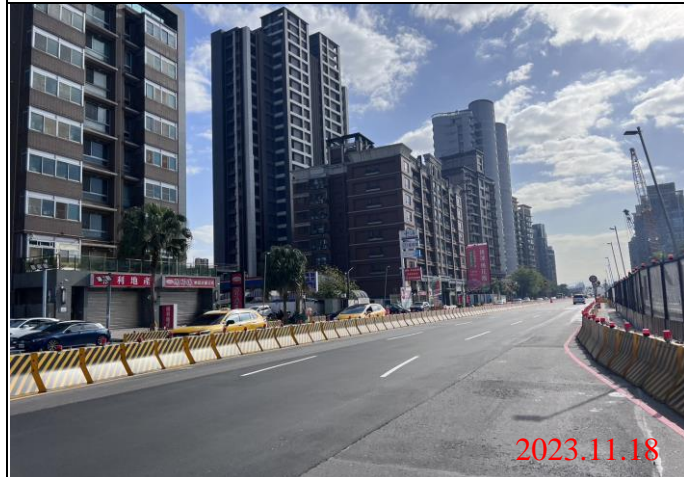
巡查日期地點：112.11.18/ Y23車站
照片說明：路面狀況
