# 環狀線北環段Y10(不含)~Y23(含)土建及水電 震控區段標工程

日期: 112年11月19日

# 環狀線CF680B區段標道路巡查照片

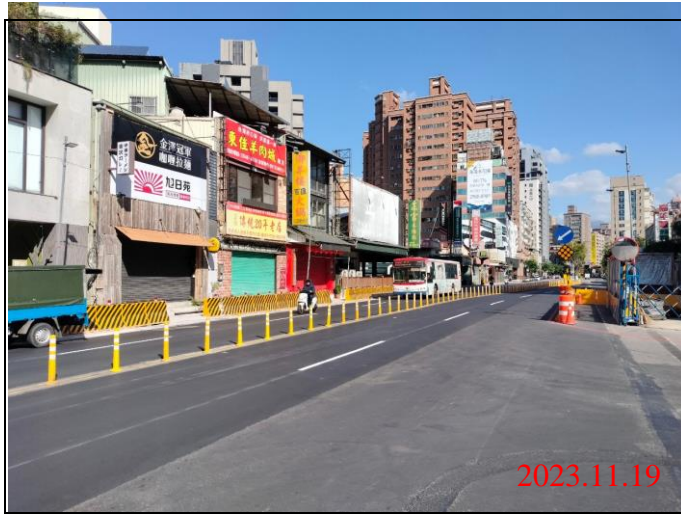
巡查日期地點：112.11.19/ Y21車站  
照片說明：路面狀況

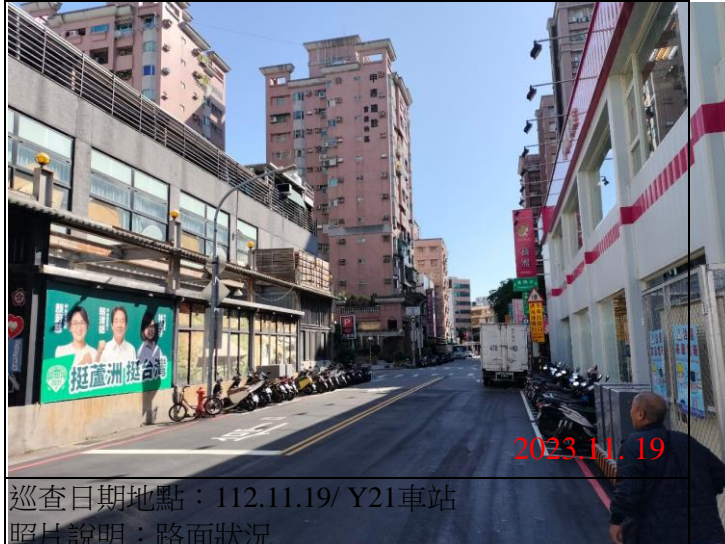
巡查日期地點：112.11.19/ Y21車站  
照片說明：路面狀況

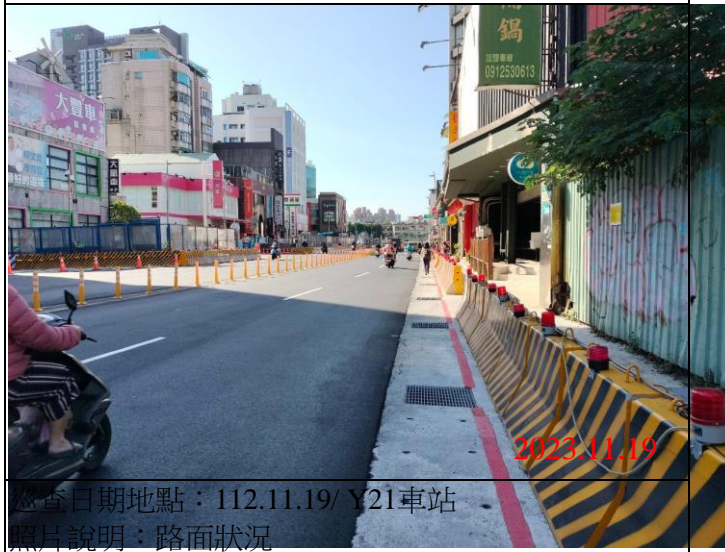
巡查日期地點：112.11.19/ Y21車站  
照片說明：路面狀況

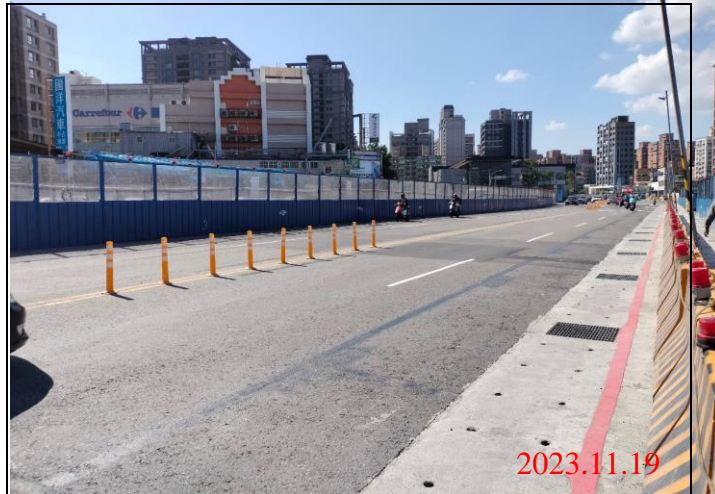
巡查日期地點：112.11.19/ Y22車站  
照片說明：路面狀況

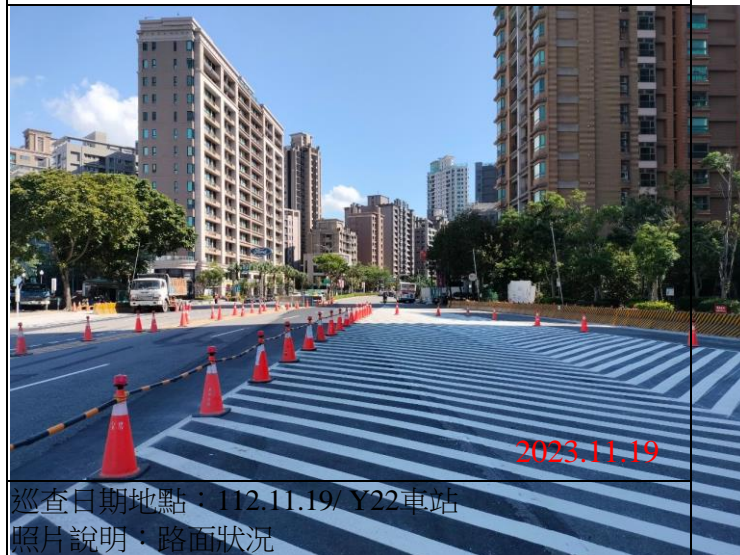
巡查日期地點：112.11.19/ Y22車站  
照片說明：路面狀況

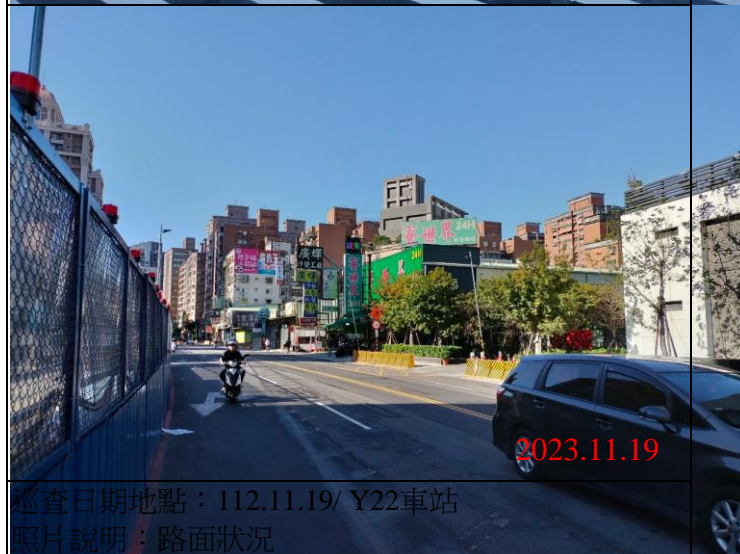
巡查日期地點：112.11.19/ Y22車站  
照片說明：路面狀況

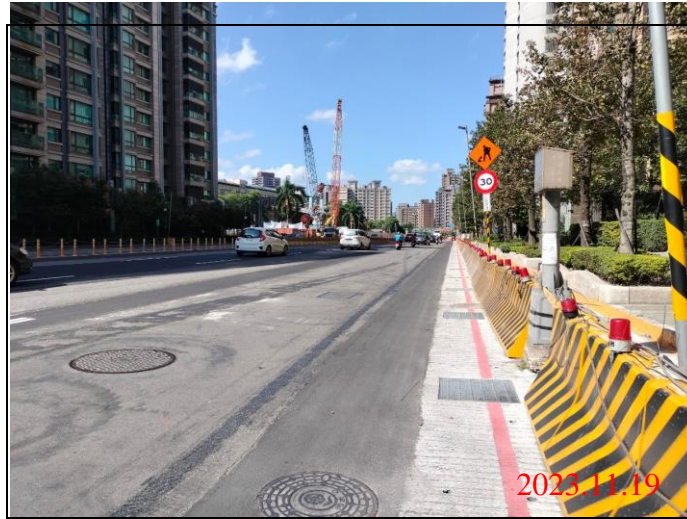
巡查日期地點：112.11.19/ Y23車站  
照片說明：路面狀況

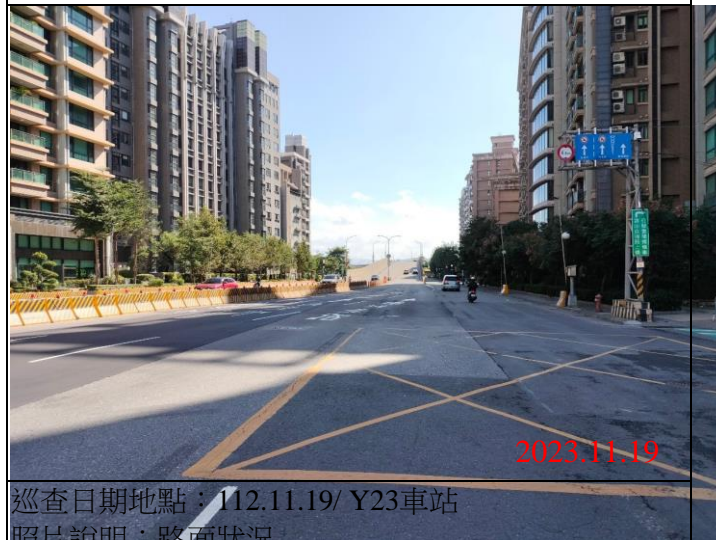
巡查日期地點：112.11.19/ Y23車站  
照片說明：路面狀況

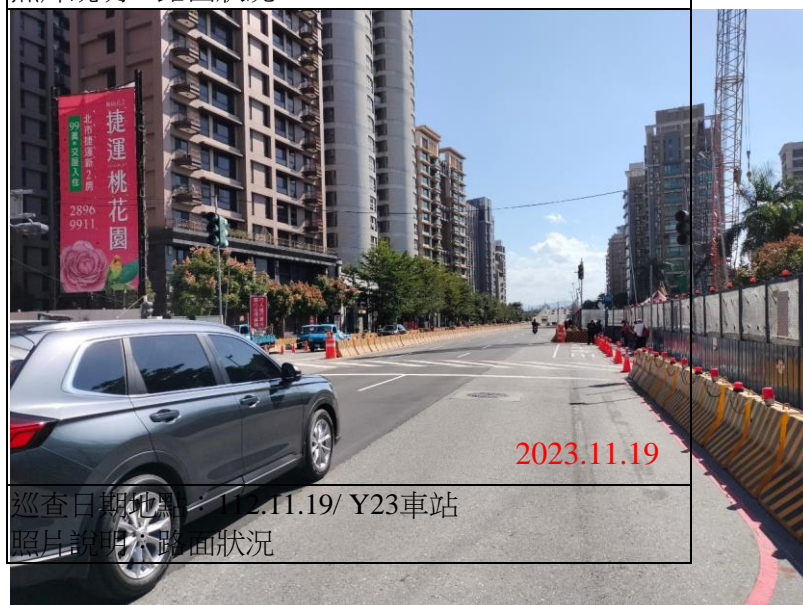
巡查日期地點：112.11.19/ Y23車站  
照片說明：路面狀況
