# 環狀線北環段Y10(不含)~Y23(含)土建及水電 養控區段標工程

日期: 112年11月20日

# 環狀線CF680B區段標道路巡查照片

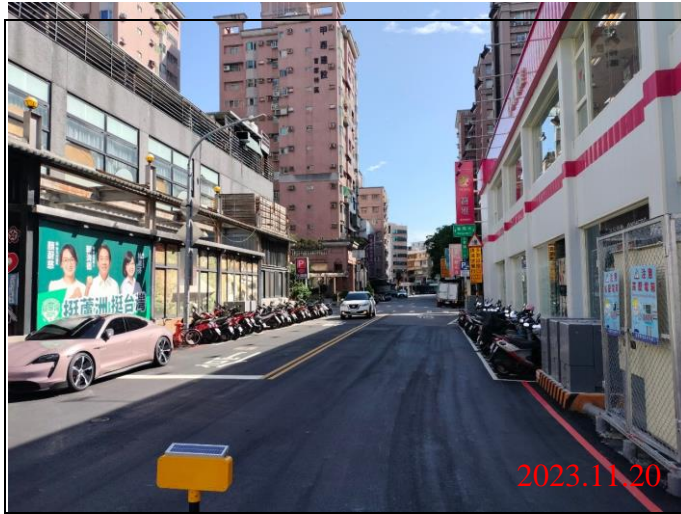
巡查日期地點：112.11.20/ Y21車站  
照片說明：路面狀況

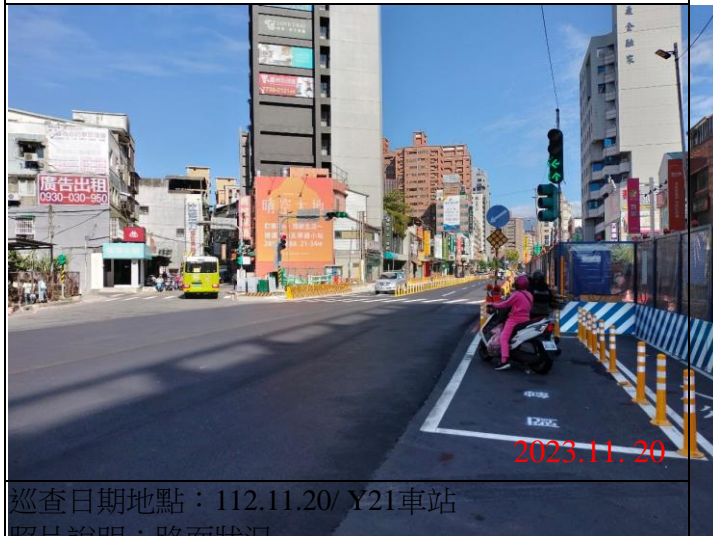
巡查日期地點：112.11.20/ Y21車站  
照片說明：路面狀況

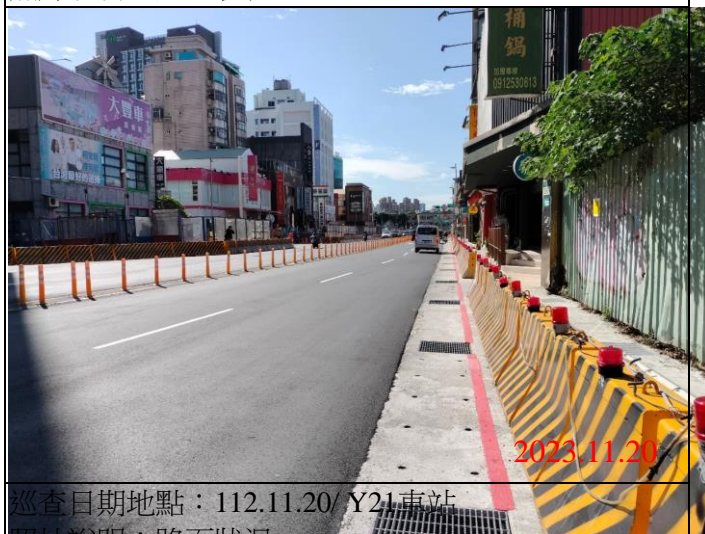
巡查日期地點：112.11.20/ Y21車站  
照片說明：路面狀況

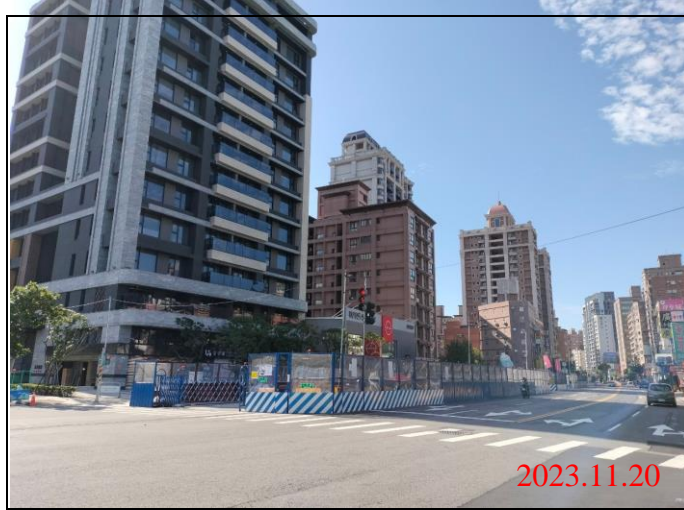
巡查日期地點：112.11.20/ Y22車站  
照片說明：路面狀況

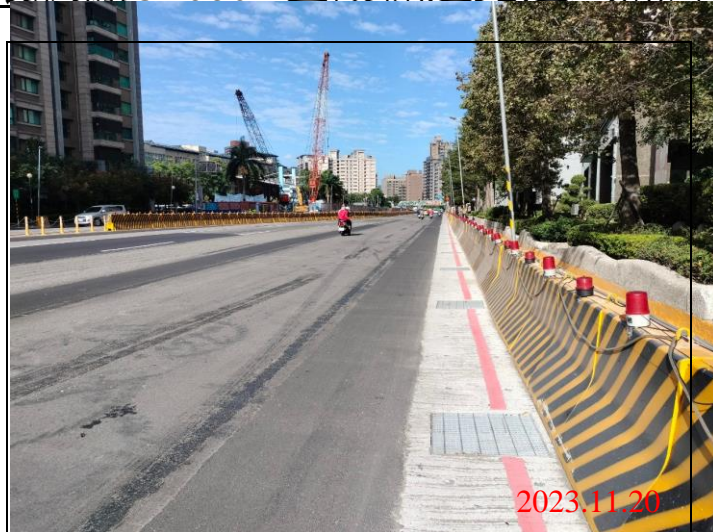
巡查日期地點：112.11.20/ Y23車站  
照片說明：路面狀況

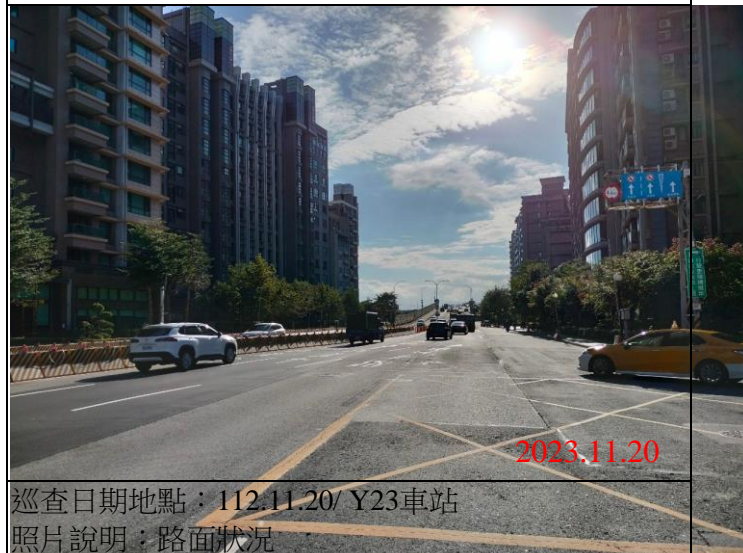
巡查日期地點：112.11.20/ Y23車站  
照片說明：路面狀況

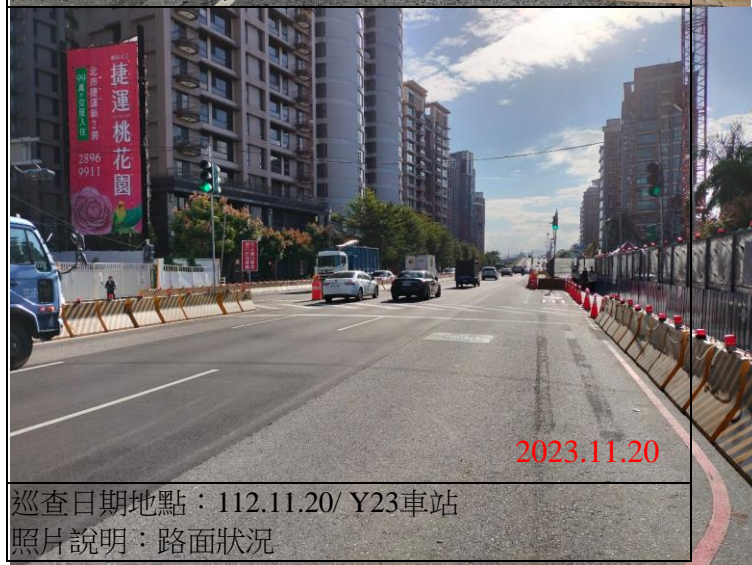
巡查日期地點：112.11.20/ Y23車站  
照片說明：路面狀況
