環狀線北環段Y10(不含)~Y23(含)土建及水電(環控)區段標工程

日期: 112年11月21日

環狀線CF680B區段標道路巡查照片

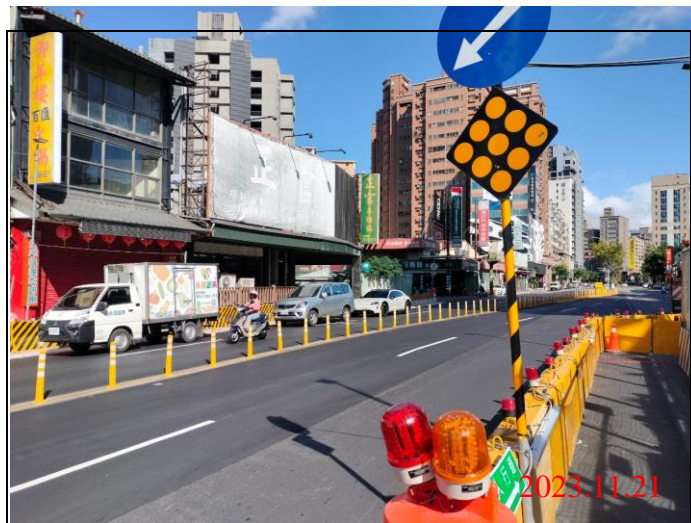
巡查日期地點：112.11.21/ Y21車站
照片說明：路面狀況

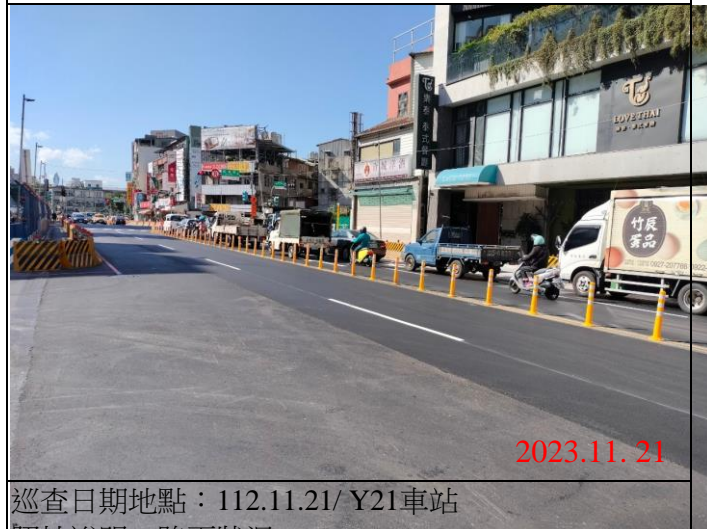
巡查日期地點：112.11.21/ Y21車站
照片說明：路面狀況

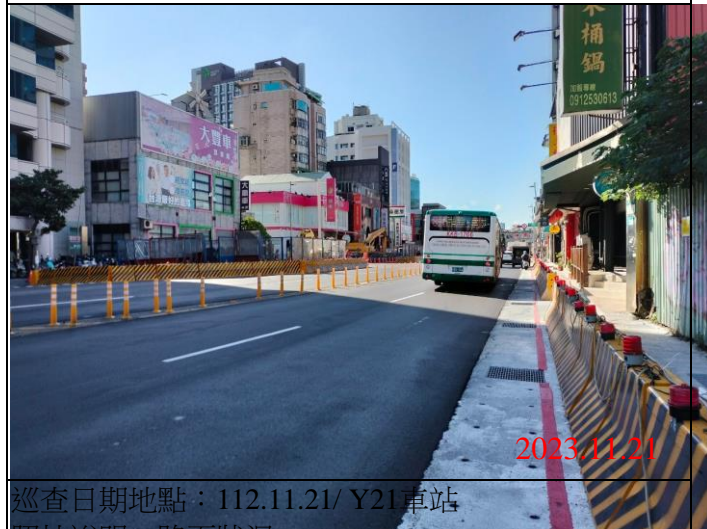
巡查日期地點：112.11.21/ Y21車站
照片說明：路面狀況

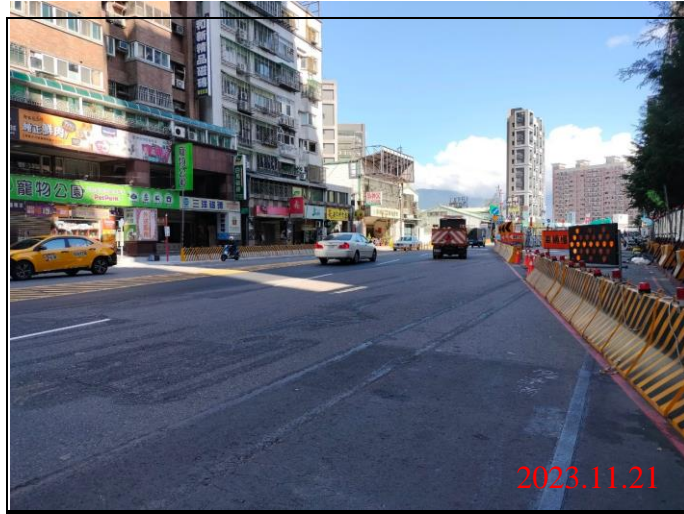
巡查日期地點：112.11.21/ Y22車站
照片說明：路面狀況

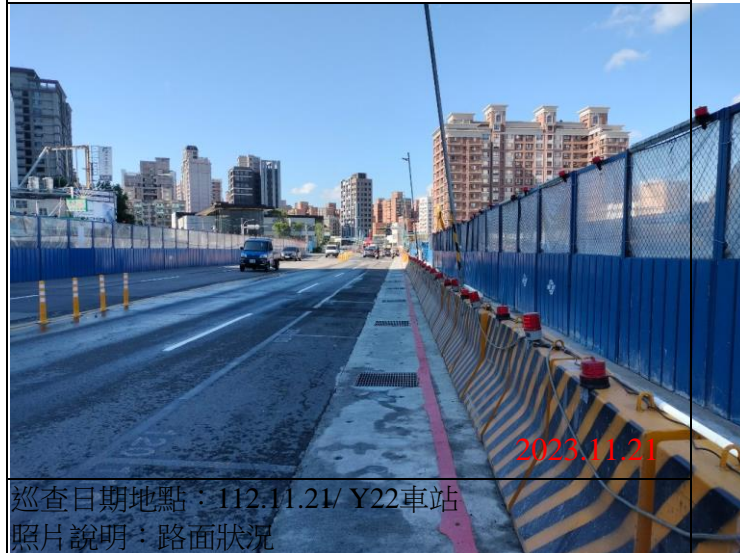
巡查日期地點：112.11.21/ Y22車站
照片說明：路面狀況

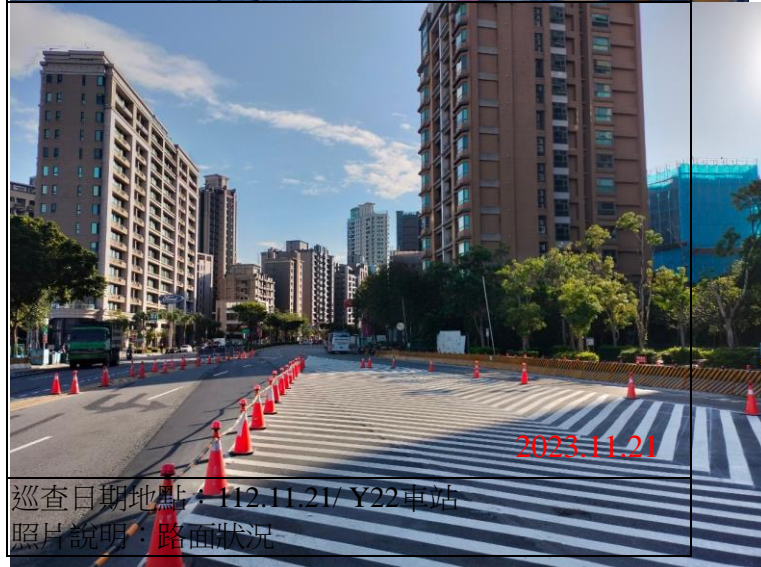
巡查日期地點：112.11.21/ Y22車站
照片說明：路面狀況

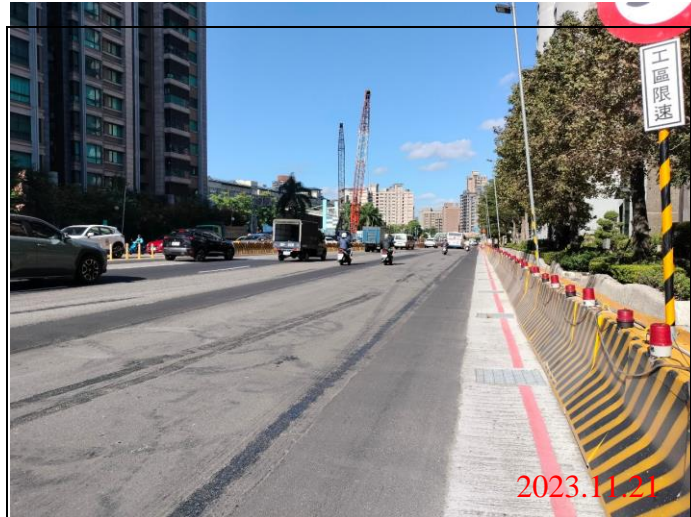
巡查日期地點：112.11.21/ Y23車站
照片說明：路面狀況

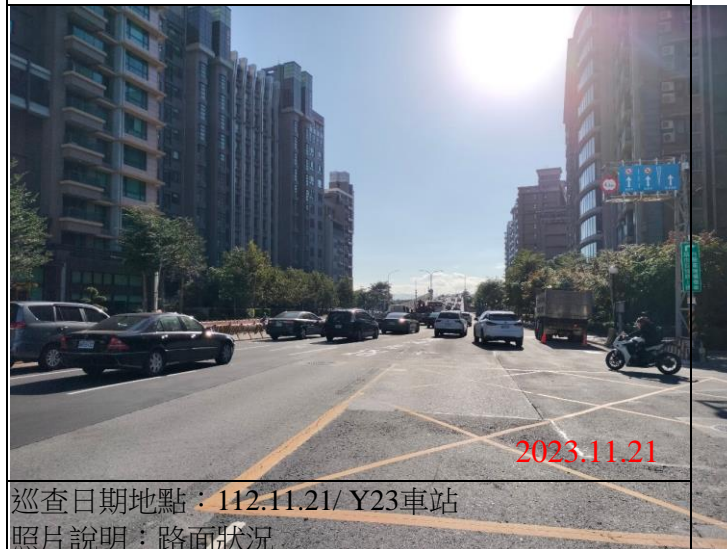
巡查日期地點：112.11.21/ Y23車站
照片說明：路面狀況

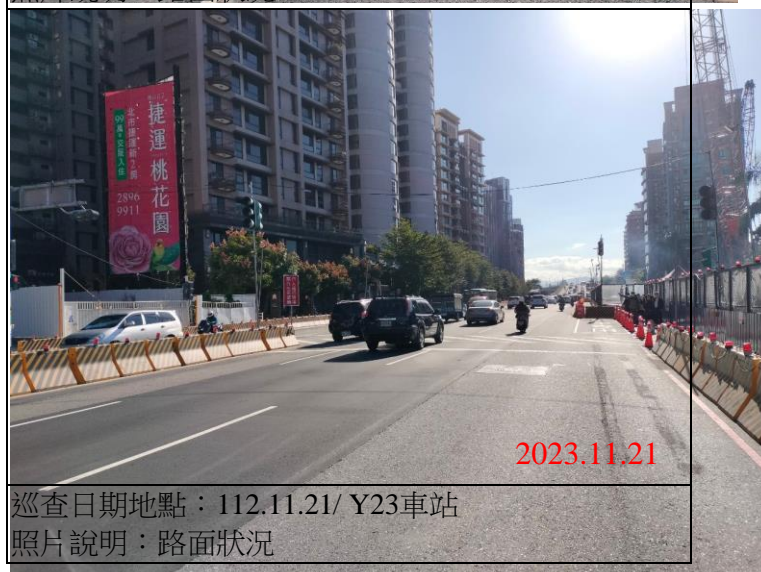
巡查日期地點：112.11.21/ Y23車站
照片說明：路面狀況
