環狀線北環段 Y20(不含)~Y23(含)土建及水電 環控區段標工程

日期: 112 年 11 月 23 日

環狀線CF680B區段標道路巡查照片

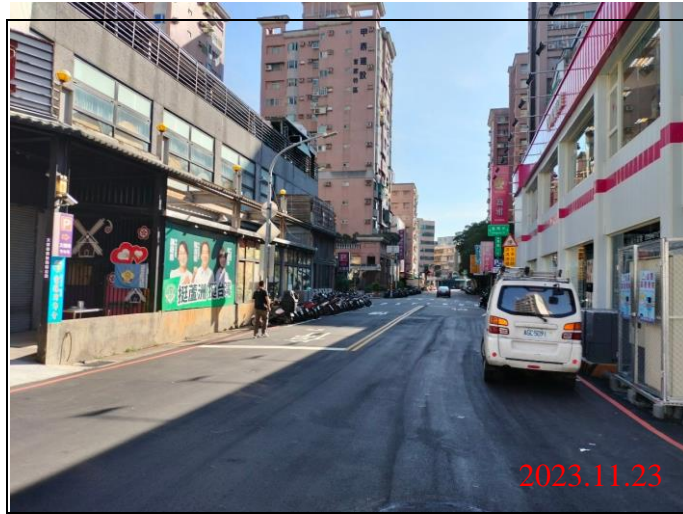
巡查日期地點：112.11.23/ Y21車站
照片說明：路面狀況

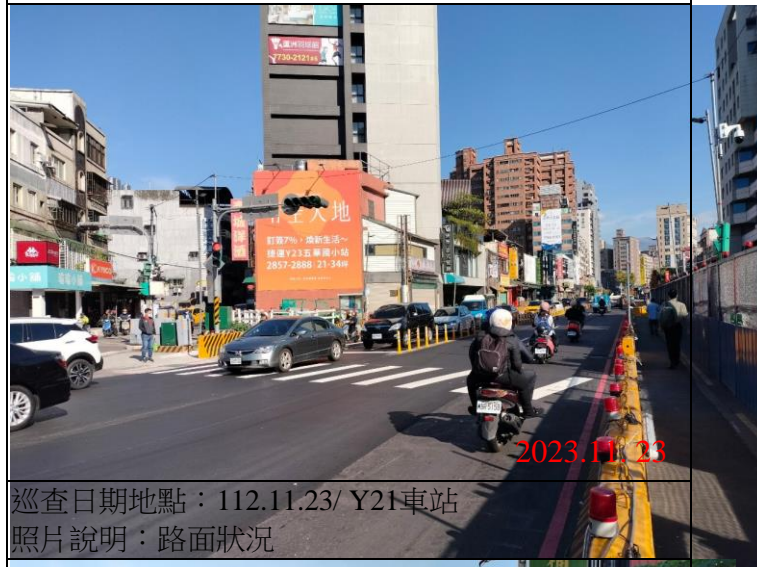
巡查日期地點：112.11.23/ Y21車站
照片說明：路面狀況

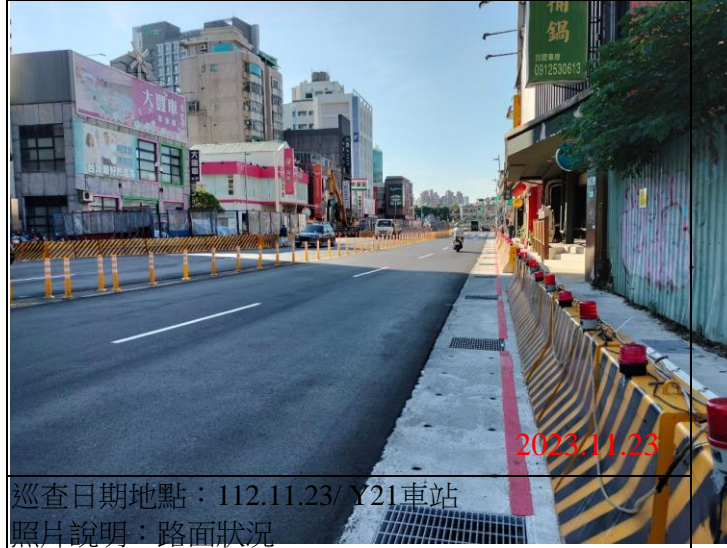
巡查日期地點：112.11.23/ Y21車站
照片說明：路面狀況

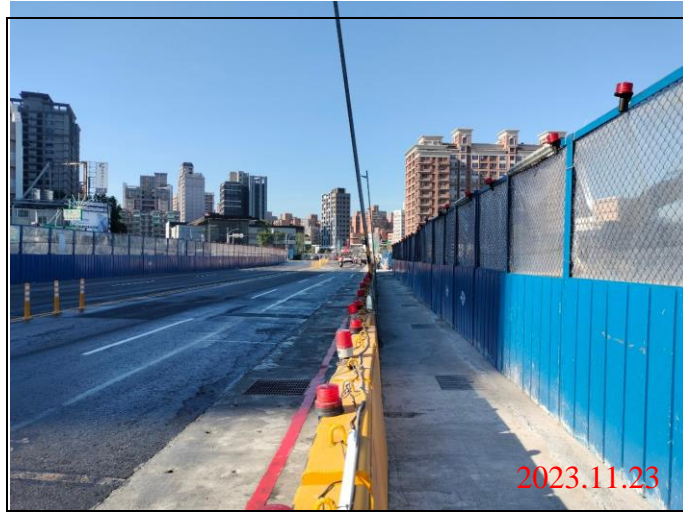
巡查日期地點：112.11.23/ Y22車站
照片說明：路面狀況

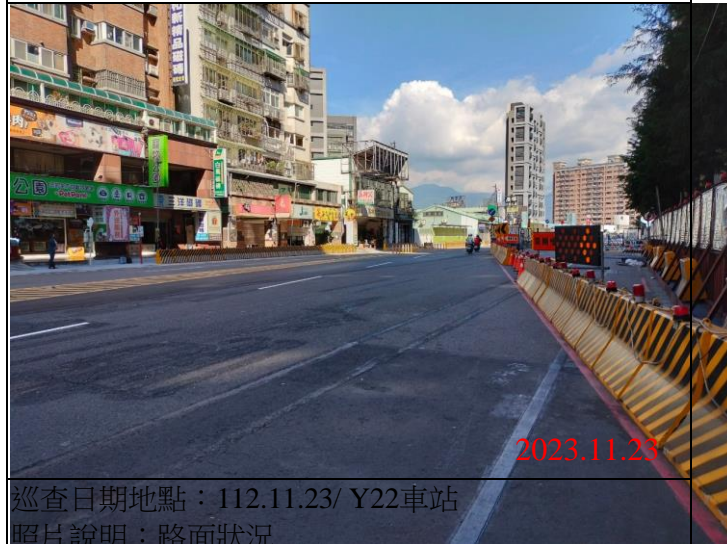
巡查日期地點：112.11.23/ Y22車站
照片說明：路面狀況

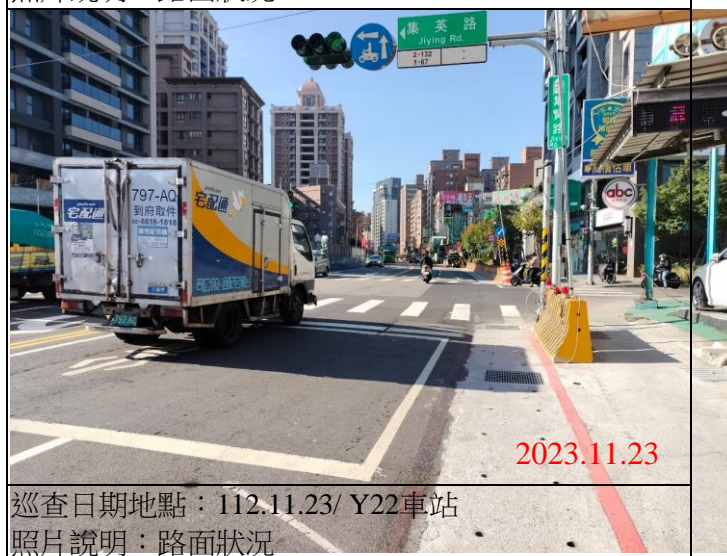
巡查日期地點：112.11.23/ Y22車站
照片說明：路面狀況

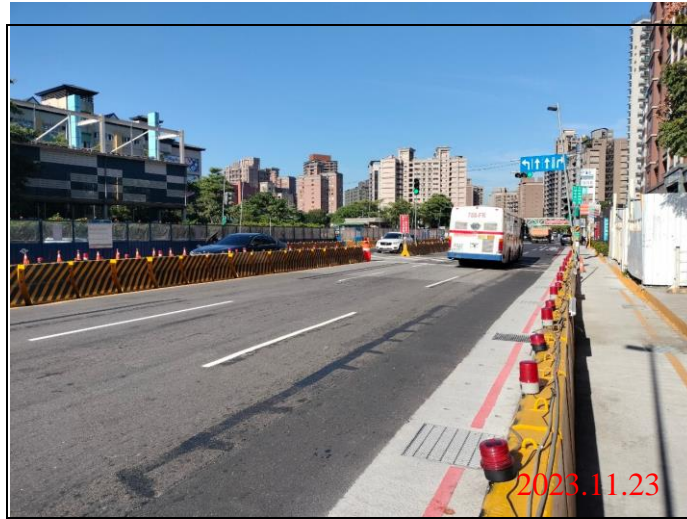
巡查日期地點：112.11.23/ Y23車站
照片說明：路面狀況

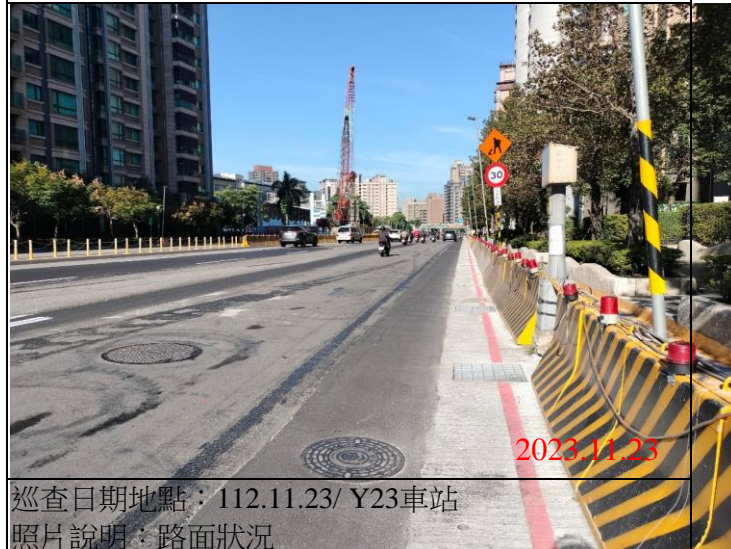
巡查日期地點：112.11.23/ Y23車站
照片說明：路面狀況

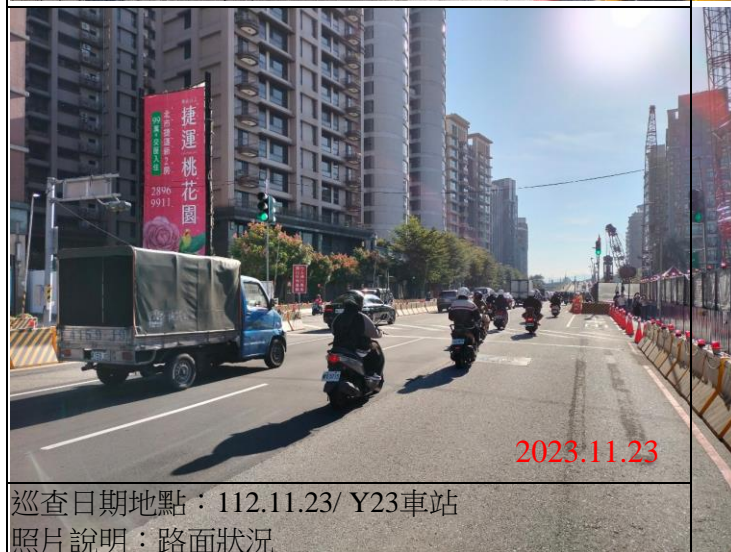
巡查日期地點：112.11.23/ Y23車站
照片說明：路面狀況
