環狀線北環段Y20(不含)~Y23(含)土建及水電環控區段標工程

日期：112年11月27日

環狀線CF680B區段標道道路巡查照片

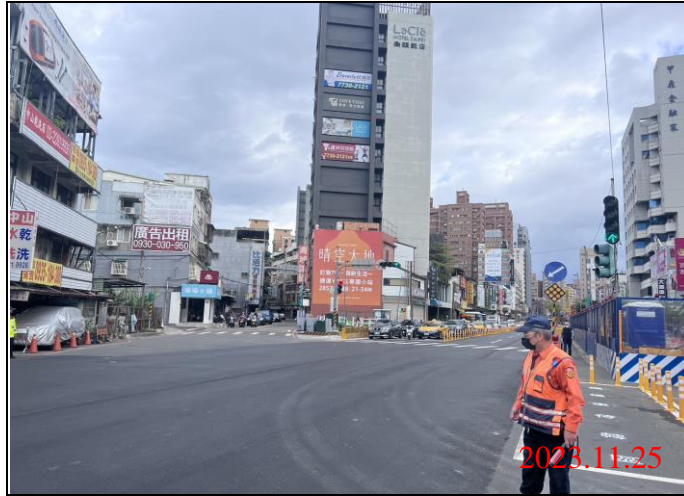
巡查日期地點：112.11.25/ Y21車站
照片說明：路面狀況

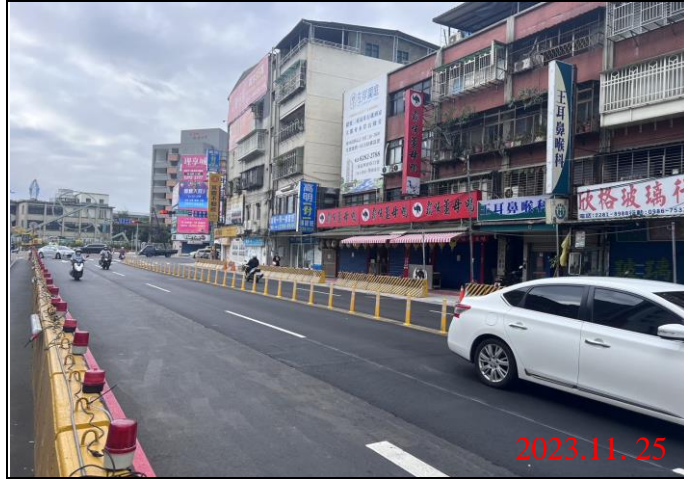
巡查日期地點：112.11.25/ Y21車站
照片說明：路面狀況

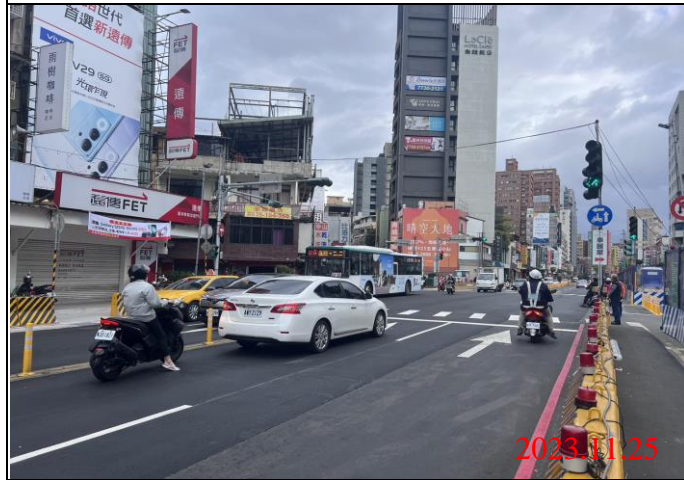
巡查日期地點：112.11.25/ Y21車站
照片說明：路面狀況

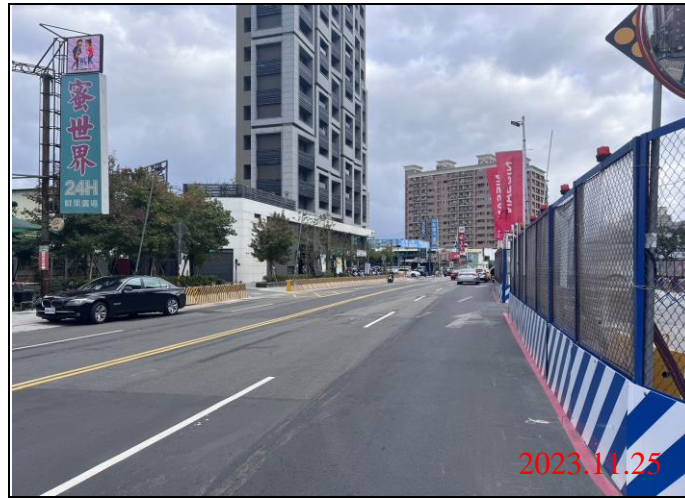
巡查日期地點：112.11.25/ Y22車站
照片說明：路面狀況

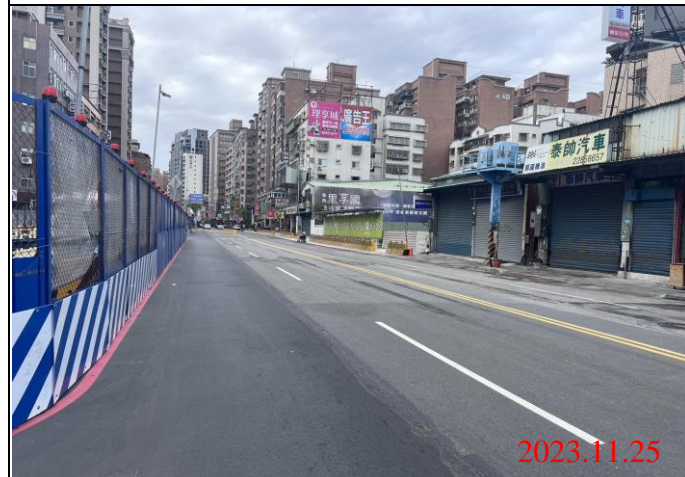
巡查日期地點：112.11.25/ Y22車站
照片說明：路面狀況

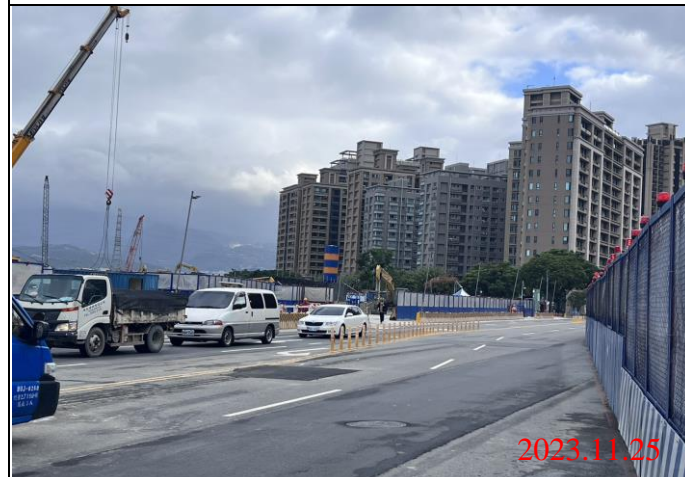
巡查日期地點：112.11.25/ Y22車站
照片說明：路面狀況

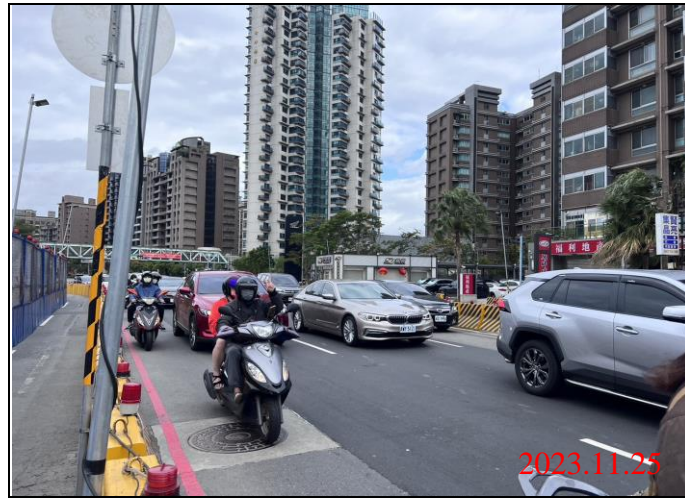
巡查日期地點：112.11.25/ Y23車站
照片說明：路面狀況

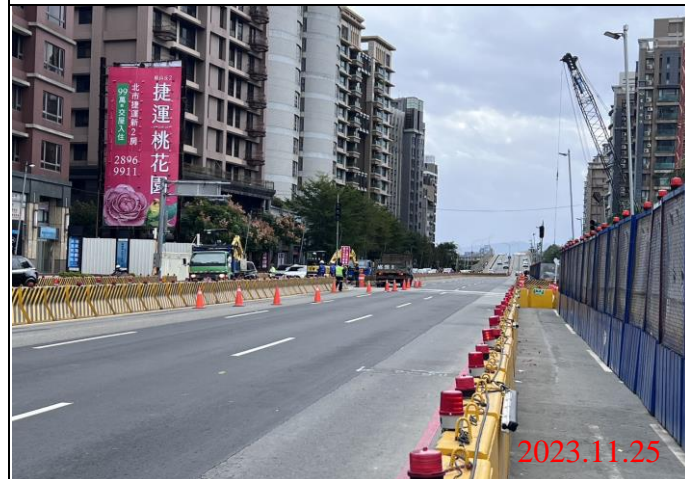
巡查日期地點：112.11.25/ Y23車站
照片說明：路面狀況

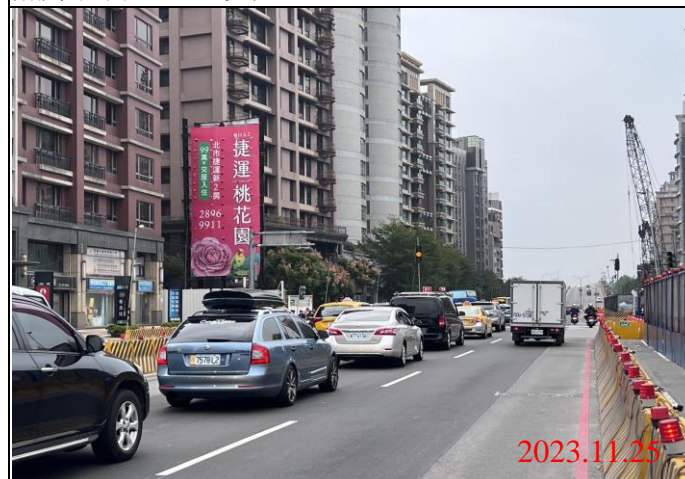
巡查日期地點：112.11.25/ Y23車站
照片說明：路面狀況
