# 環狀線北環段Y0(不含)~Y23(含)土建及水電 環控區段標工程

日期: 112年11月26日

環狀線CF680R區段樞道改巡杏昭片

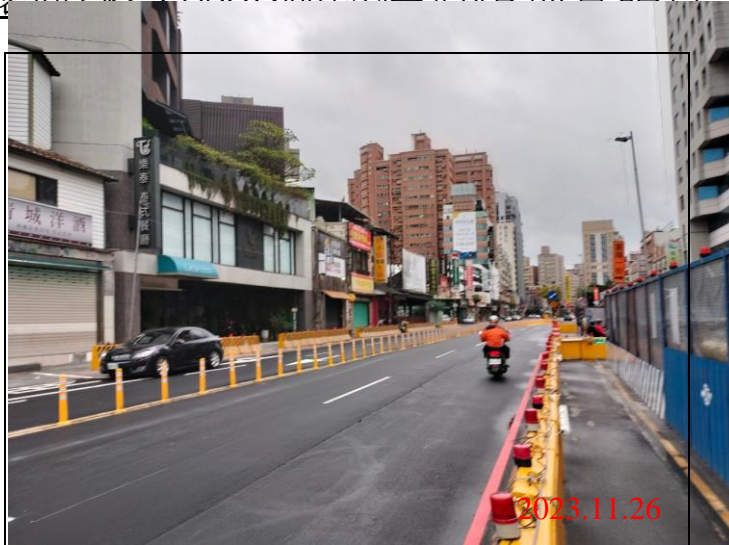
巡查日期地點：112.11.26/ Y21車站  
照片說明：路面狀況

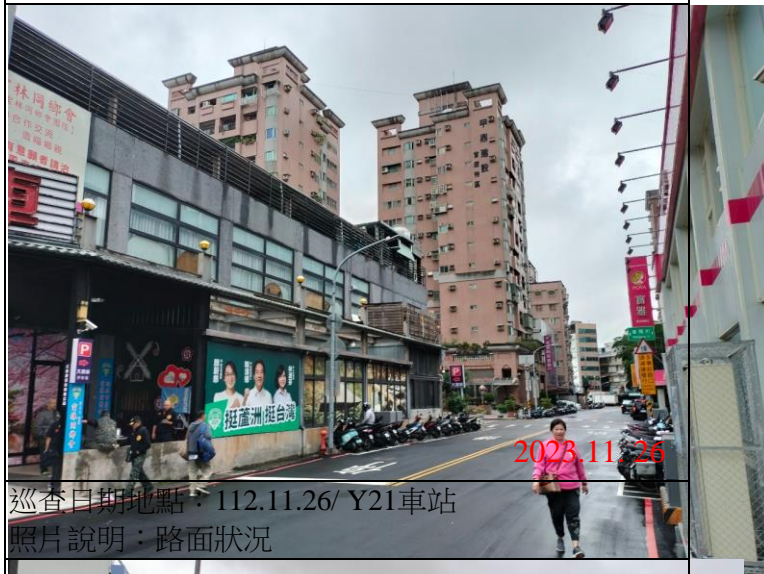
巡查日期地點：112.11.26/ Y21車站  
照片說明：路面狀況

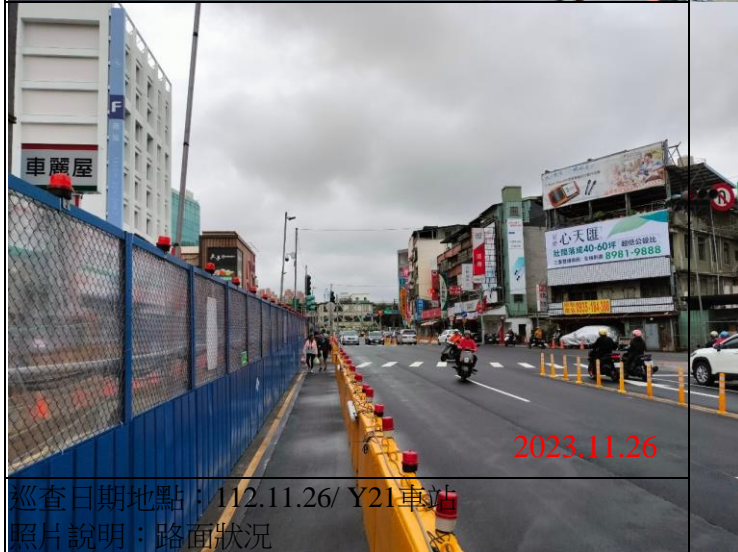
巡查日期地點：112.11.26/ Y21車站  
照片說明：路面狀況

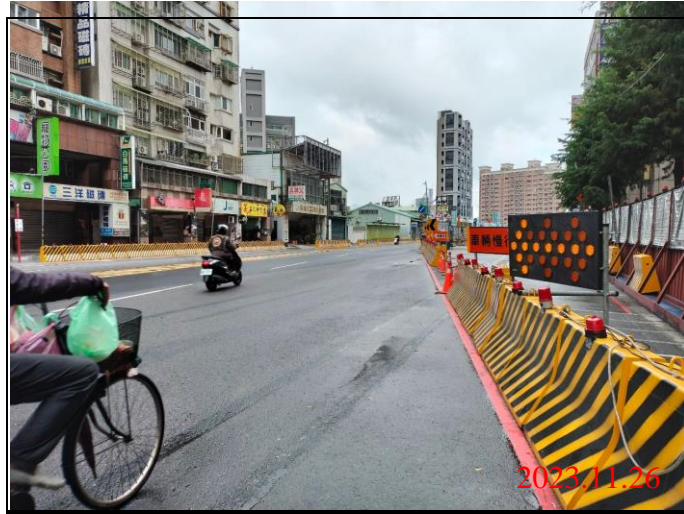
巡查日期地點：112.11.26/ Y22車站  
照片說明：路面狀況

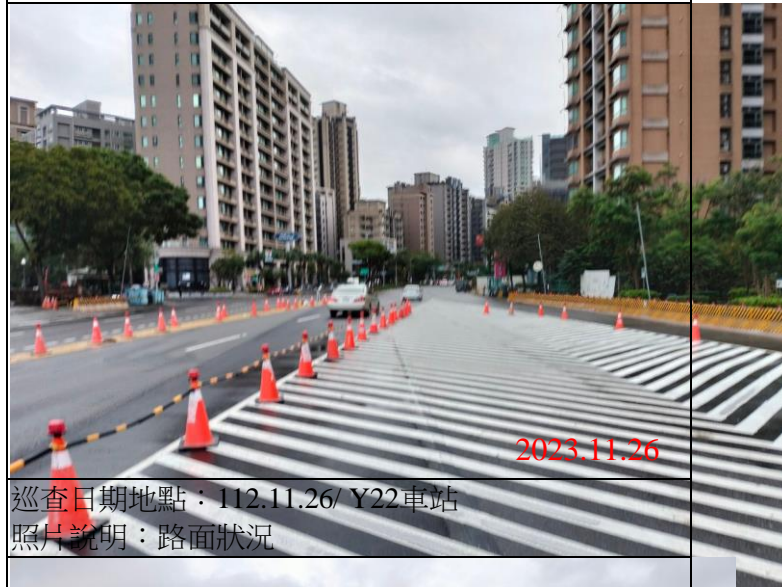
巡查日期地點：112.11.26/ Y22車站  
照片說明：路面狀況

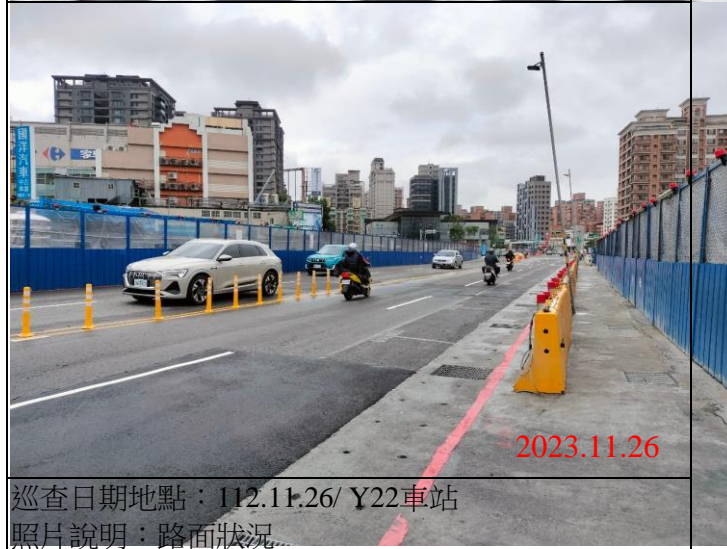
巡查日期地點：112.11.26/ Y22車站  
照片說明：路面狀況

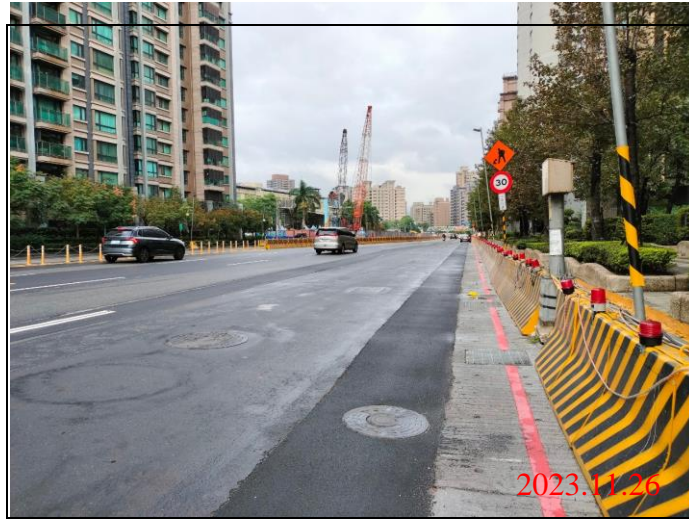
時段	號誌	標誌	標線	警示燈 (爆閃)	帆布圍籬	籬外施工 (外單位)	時間、位置、坑洞修補改正措施
上午							10:00 682標全線狀況良好 Y23站周邊道路路面龜裂
下午							16:00 682標全線狀況良好 籬外施工項目已收工 Y23站周邊道路路面龜裂
其它				X			X

巡查日期地點：112.11.26/ Y23車站  
照片說明：路面狀況

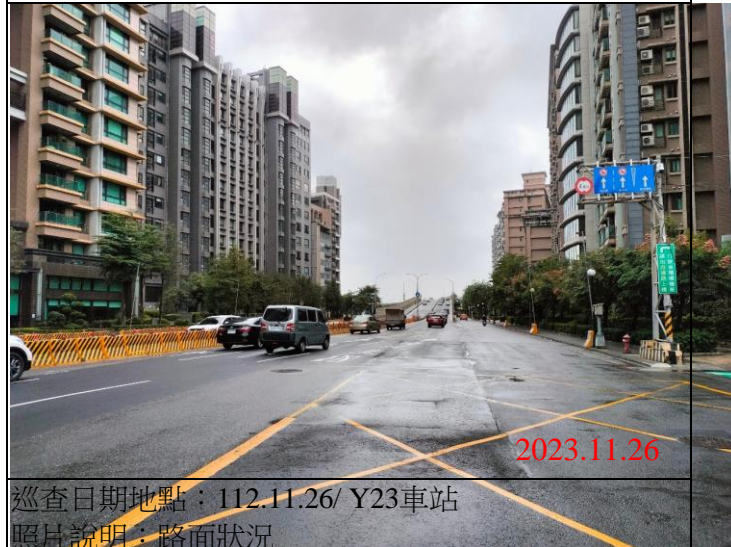
巡查日期地點：112.11.26/ Y23車站  
照片說明：路面狀況

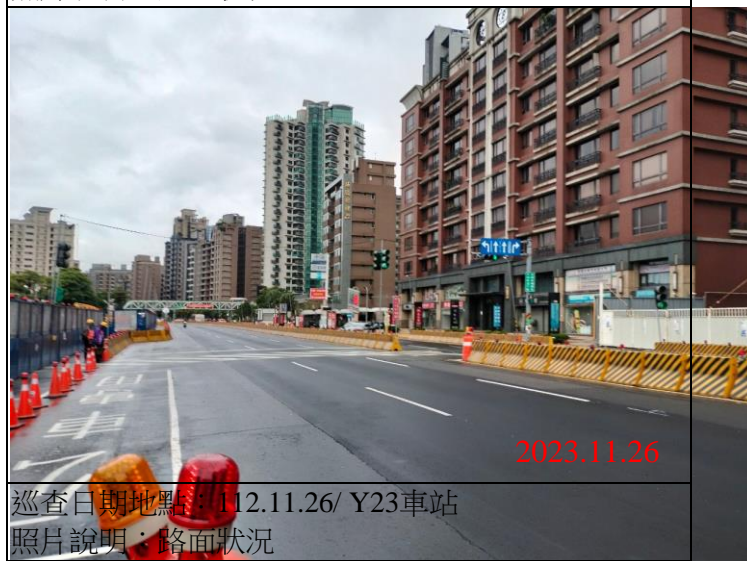
巡查日期地點：112.11.26/ Y23車站  
照片說明：路面狀況
