環狀線北環段Y20(不含)~Y23(含)土建及水電環控區段標工程

日期: 112年11月27日

環狀線CF680B區段標道路巡查照片

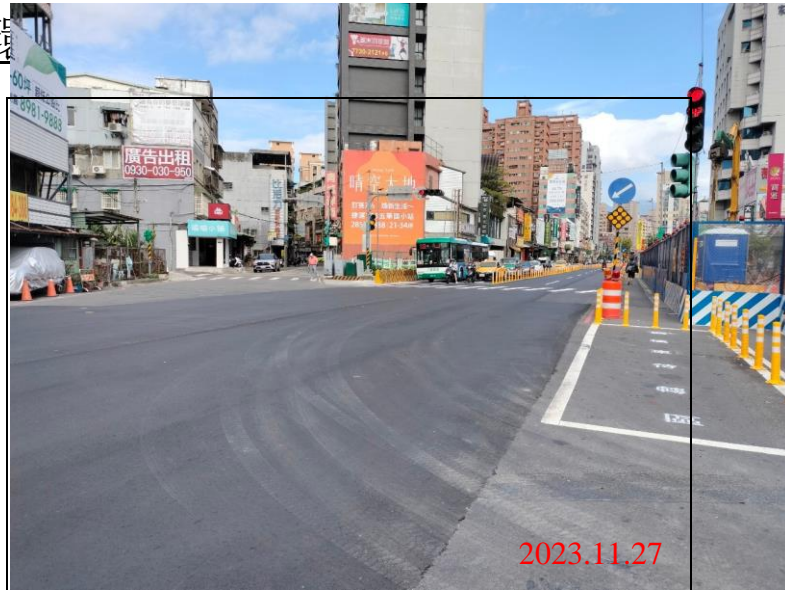
巡查日期地點：112.11.27/ Y21車站
照片說明：路面狀況

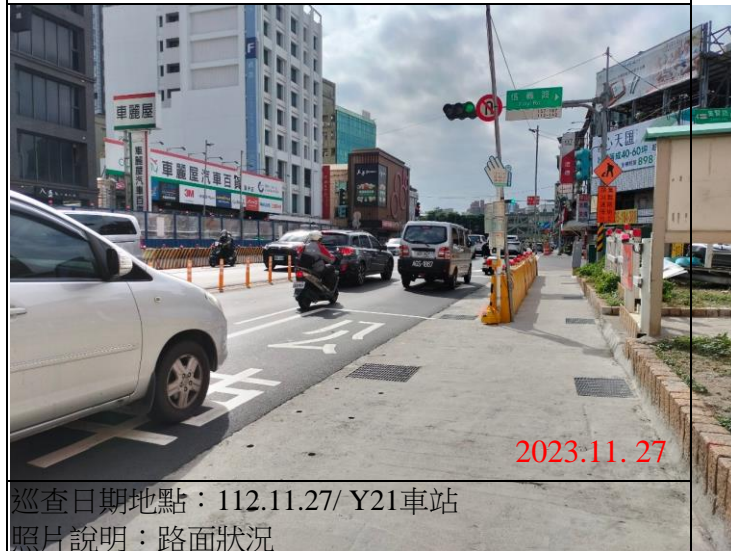
巡查日期地點：112.11.27/ Y21車站
照片說明：路面狀況

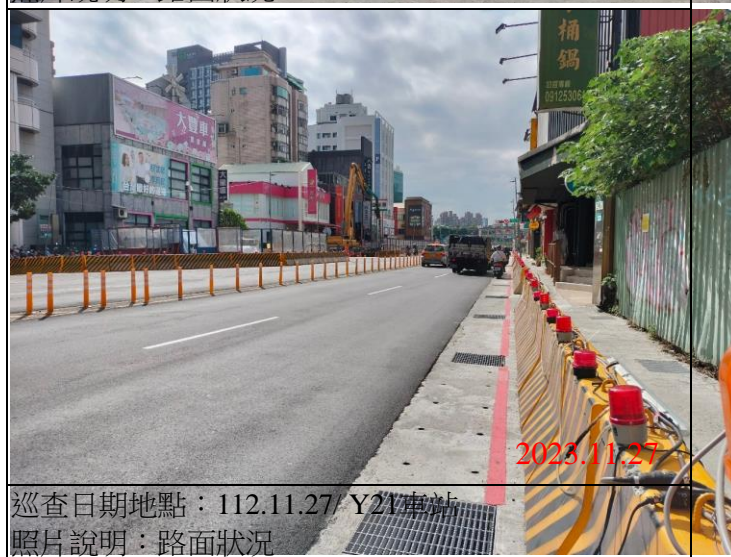
巡查日期地點：112.11.27/ Y21車站
照片說明：路面狀況

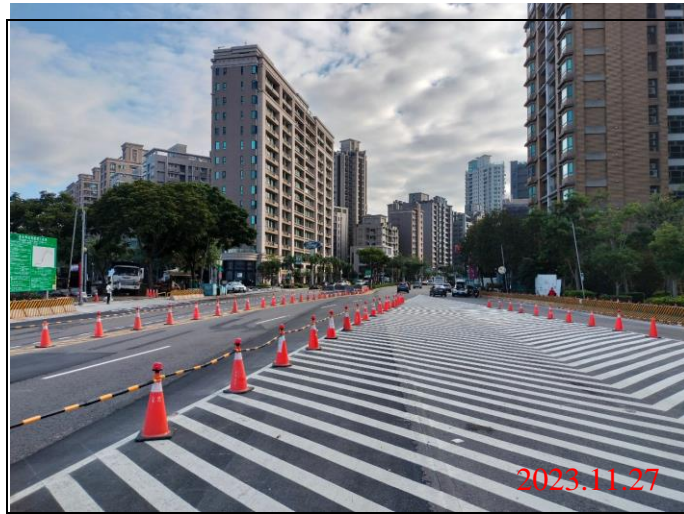
巡查日期地點：112.11.27/ Y22車站
照片說明：路面狀況

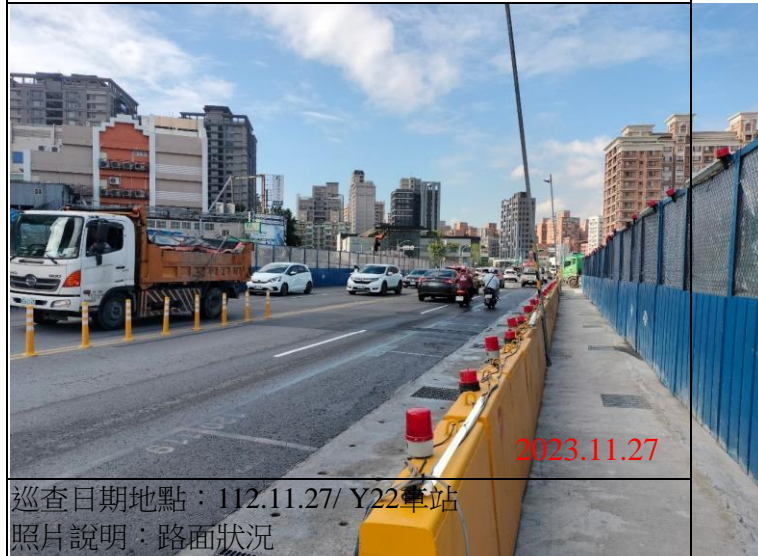
巡查日期地點：112.11.27/ Y22車站
照片說明：路面狀況

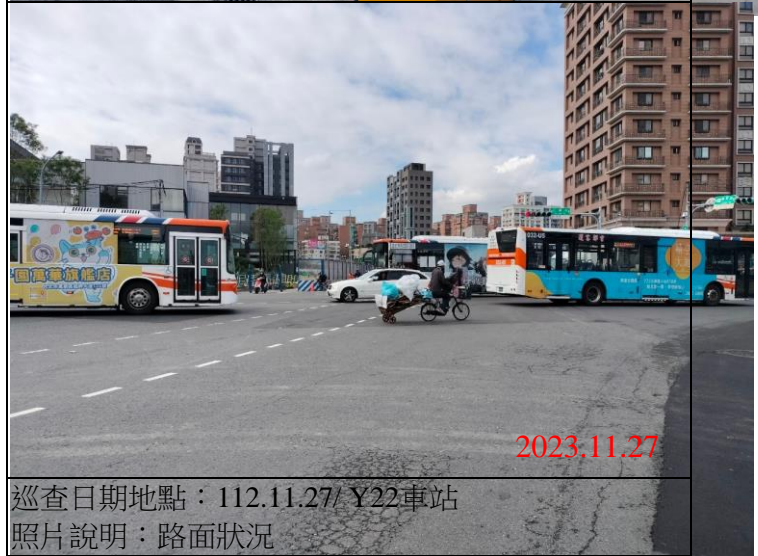
巡查日期地點：112.11.27/ Y22車站
照片說明：路面狀況

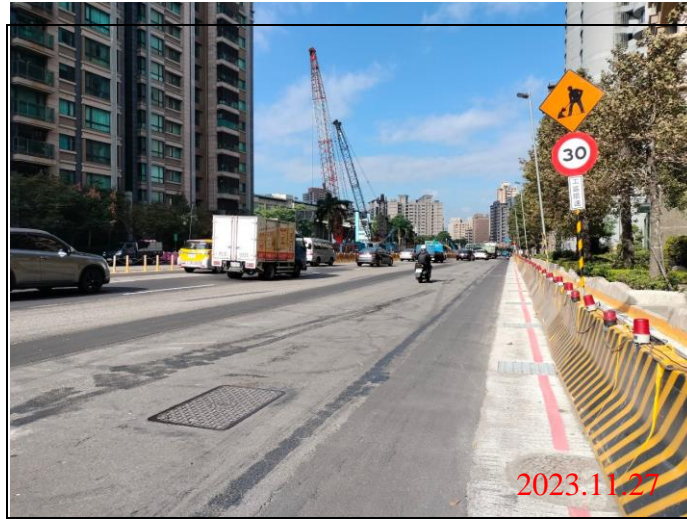
巡查日期地點：112.11.27/ Y23車站
照片說明：路面狀況

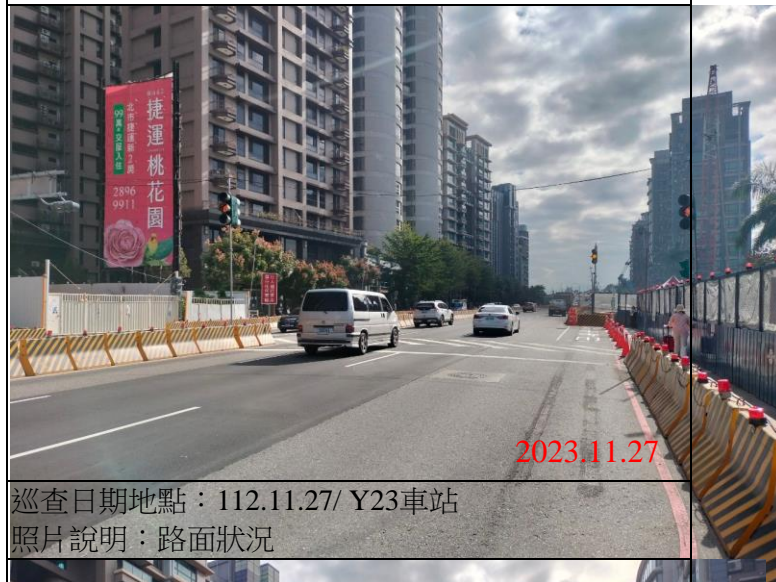
巡查日期地點：112.11.27/ Y23車站
照片說明：路面狀況

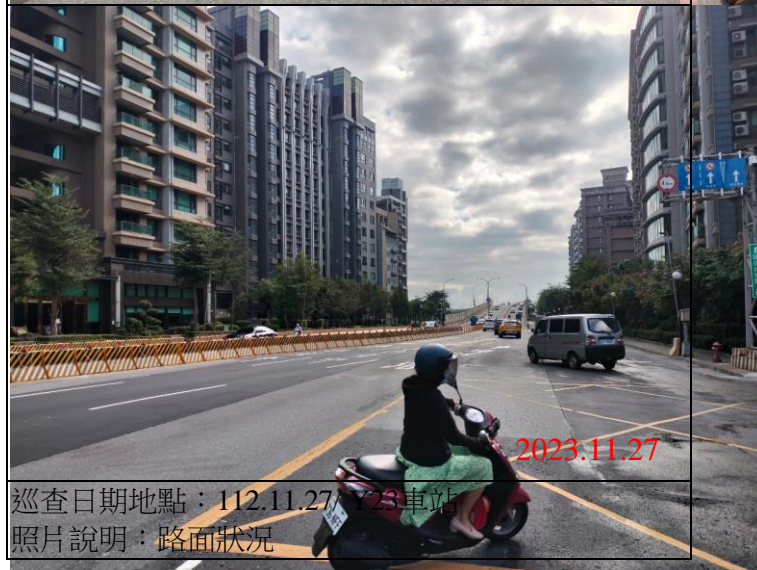
巡查日期地點：112.11.27/ Y23車站
照片說明：路面狀況
