環狀線北環段Y20(不含)~Y23(含)土建及水電環控區段標工程

日期: 112年11月28日

環狀線CF680B區段標道路巡查照片

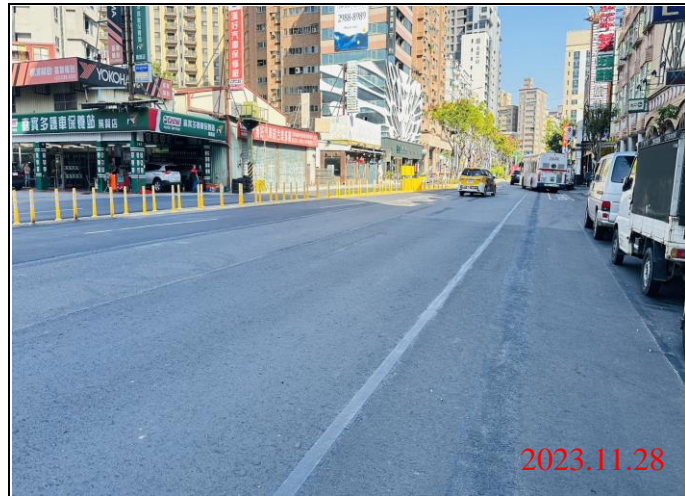
巡查日期地點：112.11.28/ Y21車站
照片說明：路面狀況

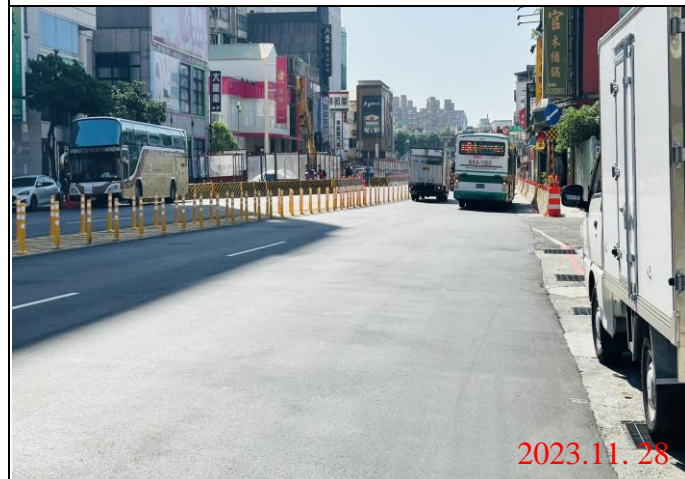
巡查日期地點：112.11.28/ Y21車站
照片說明：路面狀況

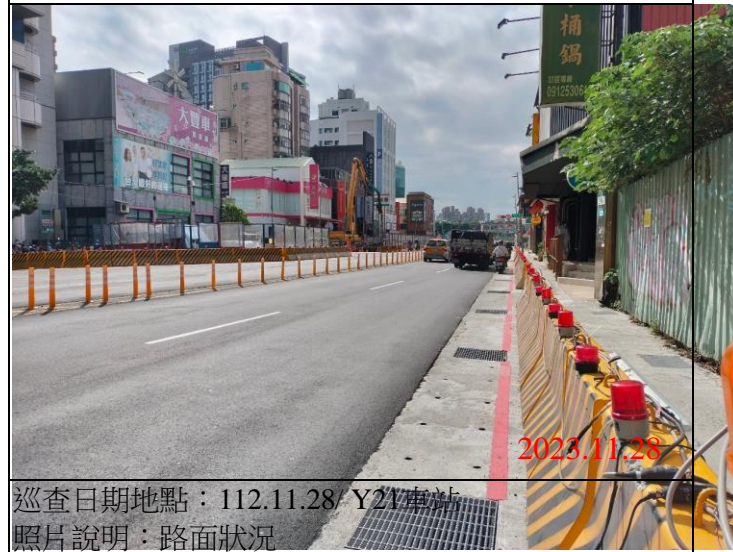
巡查日期地點：112.11.28/ Y21車站
照片說明：路面狀況

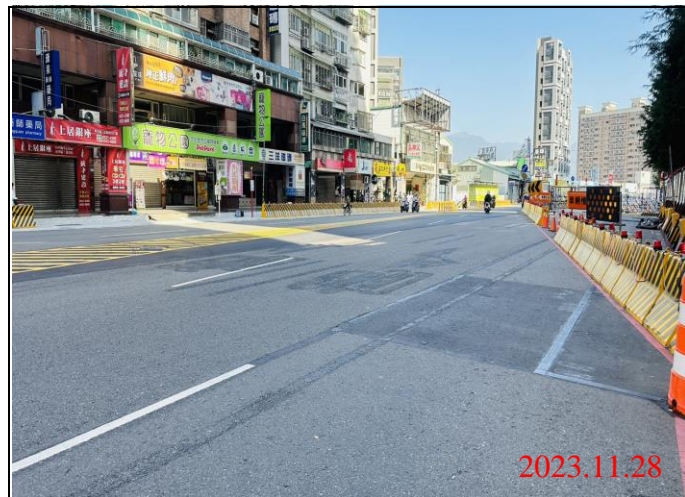
巡查日期地點：112.11.28/ Y22車站
照片說明：路面狀況

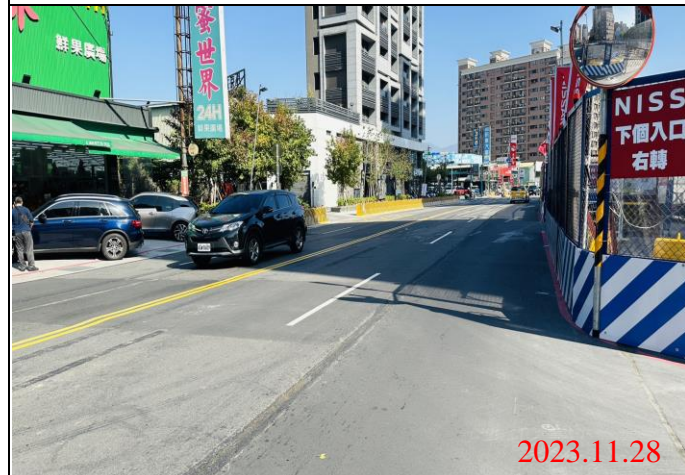
巡查日期地點：112.11.28/ Y22車站
照片說明：路面狀況

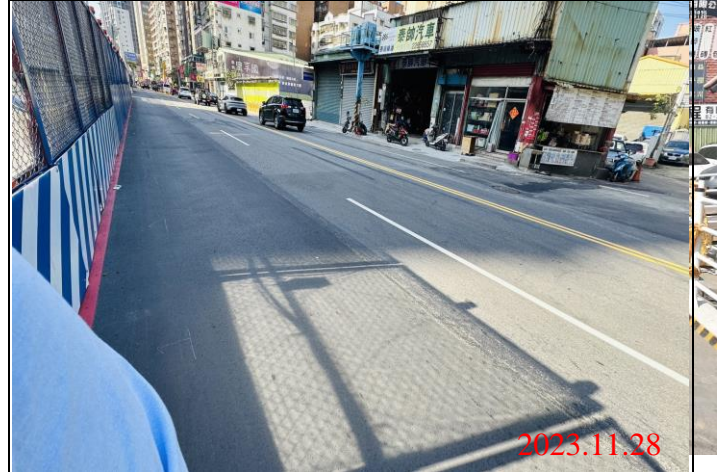
巡查日期地點：112.11.28/ Y22車站
照片說明：路面狀況

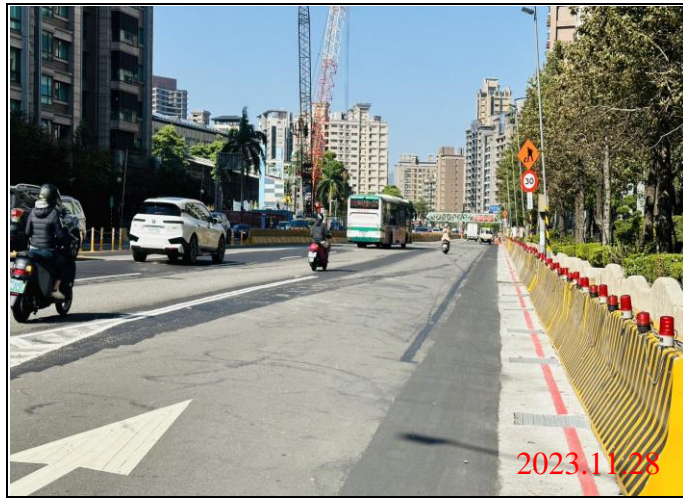
巡查日期地點：112.11.28/ Y23車站
照片說明：路面狀況

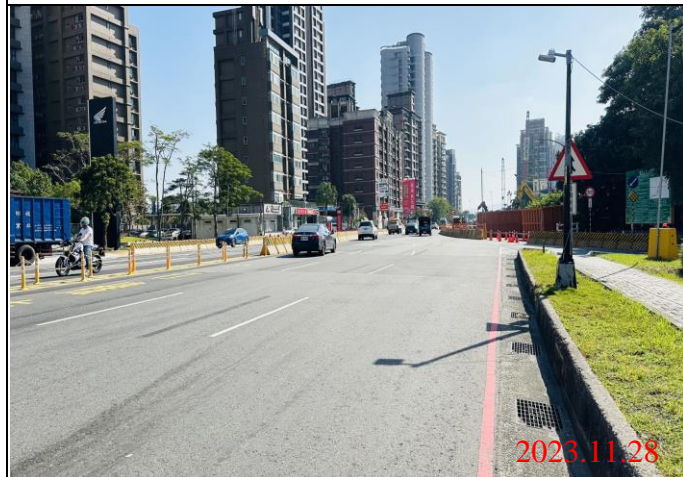
巡查日期地點：112.11.28/ Y23車站
照片說明：路面狀況

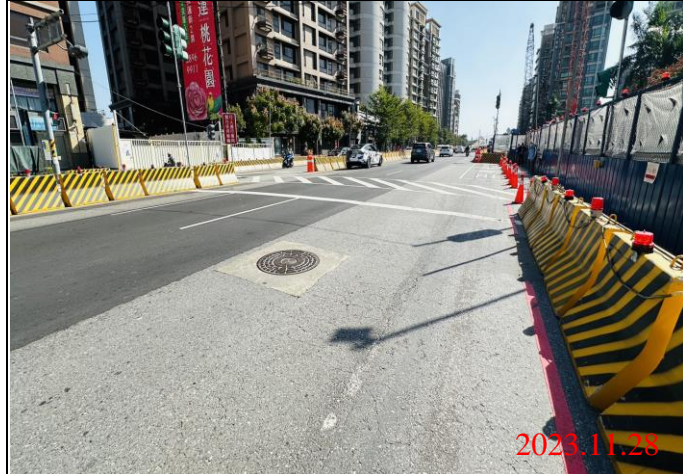
巡查日期地點：112.11.28/ Y23車站
照片說明：路面狀況
