環狀線北環段Y10(不含)~Y23(含)土建及水電 衰控區段標工程

日期: 112年11月29日

環狀線CF680B區段標道路巡查照片

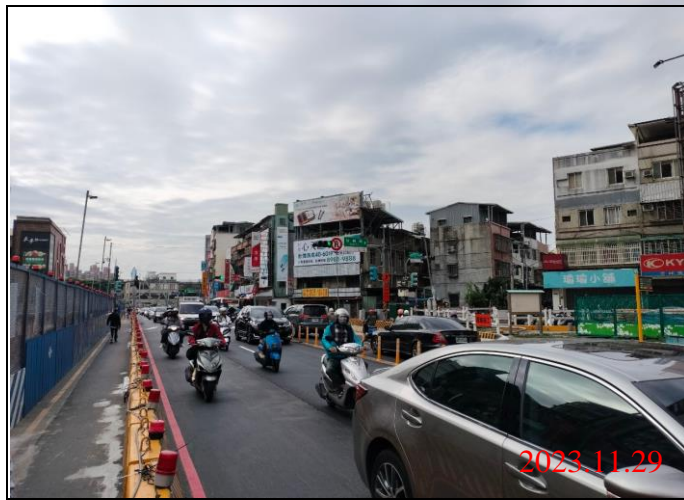
巡查日期地點：112.11.29/ Y21車站
照片說明：路面狀況

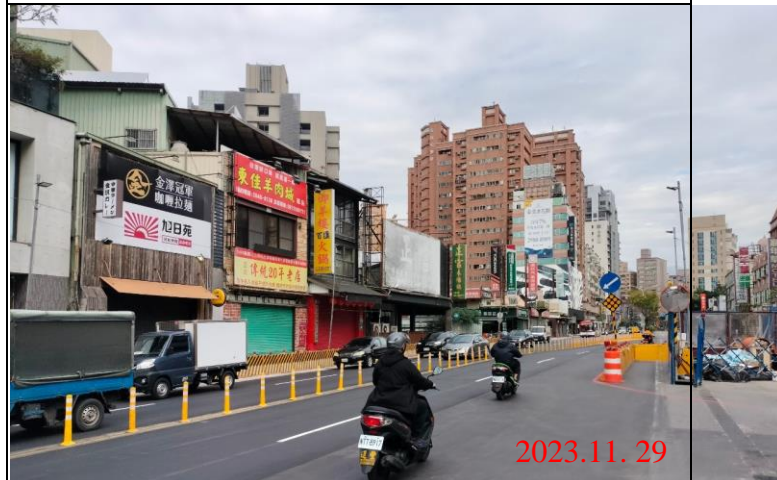
巡查日期地點：112.11.29/ Y21車站
照片說明：路面狀況

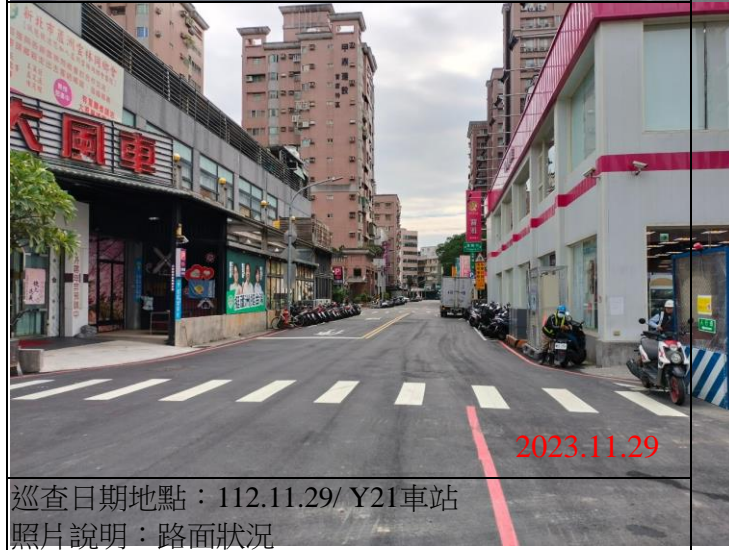
巡查日期地點：112.11.29/ Y21車站
照片說明：路面狀況

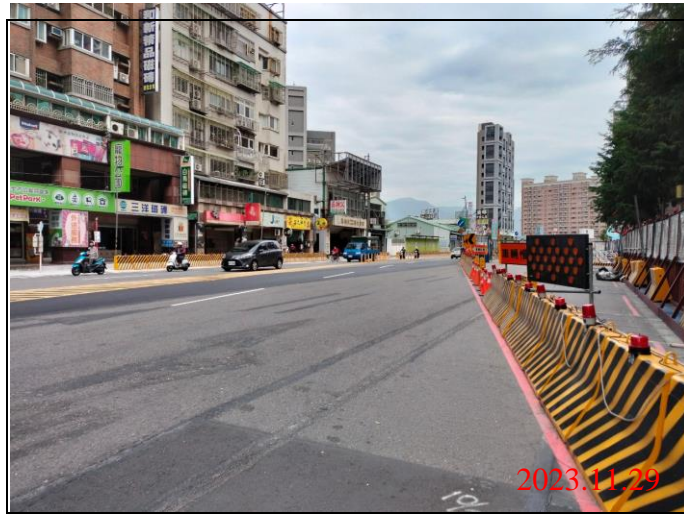
巡查日期地點：112.11.29/ Y22車站
照片說明：路面狀況

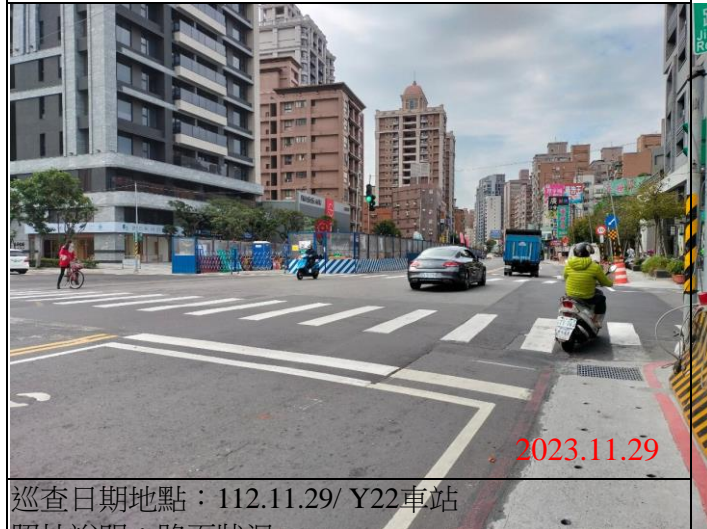
巡查日期地點：112.11.29/ Y22車站
照片說明：路面狀況

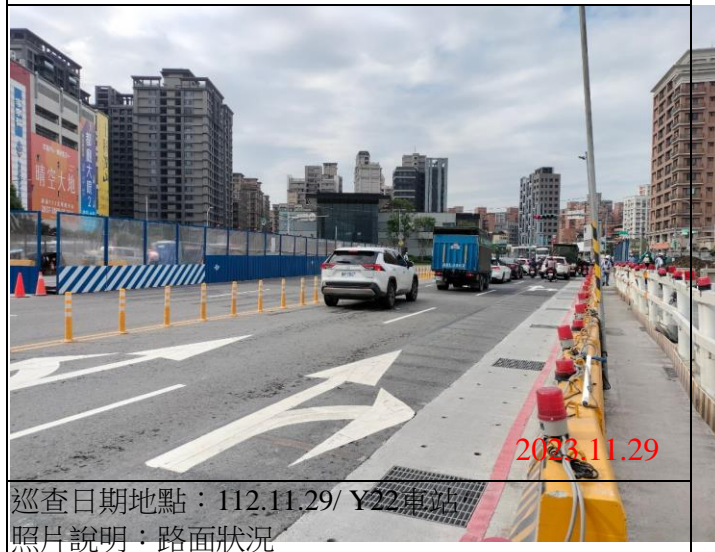
巡查日期地點：112.11.29/ Y22車站
照片說明：路面狀況

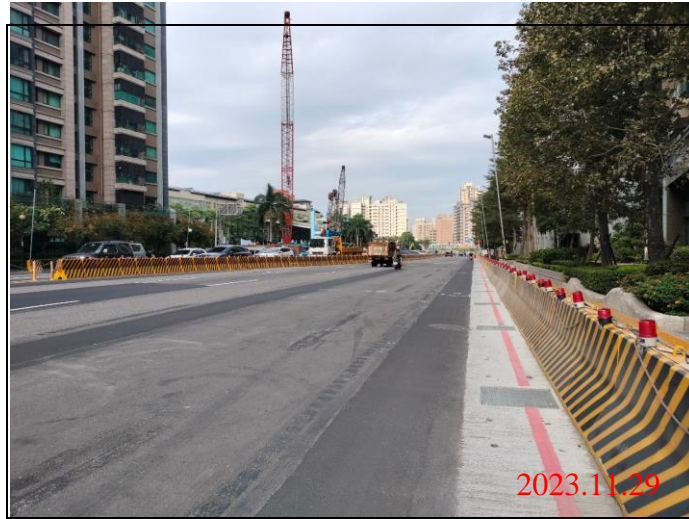
| 時段 | 號誌 | 標誌 | 標線 | 警示燈 (爆閃) | 帆布圍籬 | 籬外施工 (外單位) | 時間、位置、坑洞修補改正措施 |
|---|---|---|---|---|---|---|---|
| 上午 | 10:00 | | | | | | 10:00 Y23站周邊道路路面龜裂 |

巡查日期地點：112.11.29/ Y23車站
照片說明：路面狀況

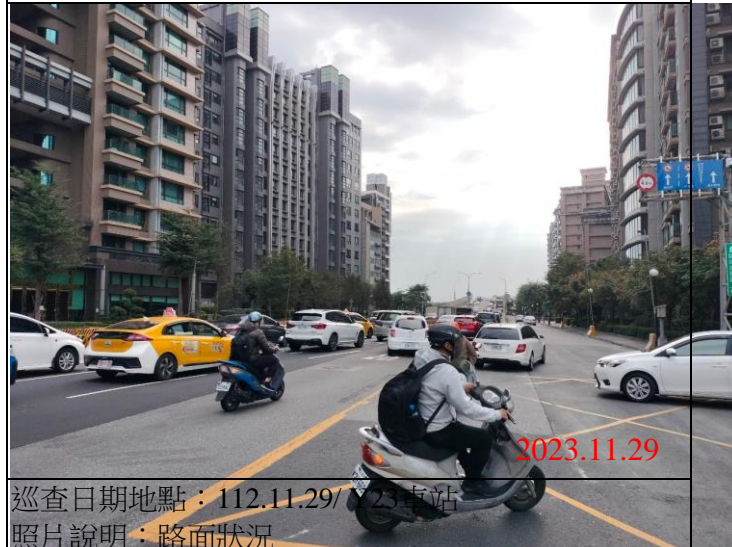
巡查日期地點：112.11.29/ Y23車站
照片說明：路面狀況

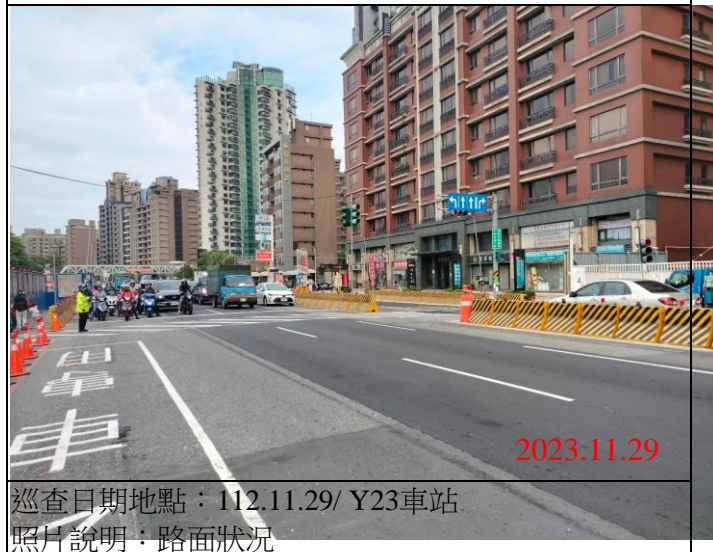
巡查日期地點：112.11.29/ Y23車站
照片說明：路面狀況
