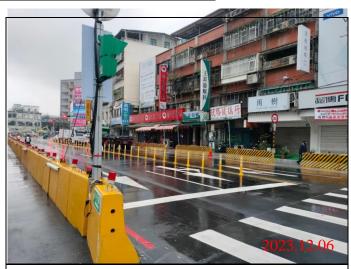
巡查日期地點: 112.12.06/ Y21車站

照片說明:路面狀況

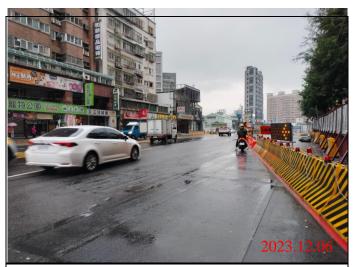
巡查日期地點: 112.12.06/ Y22車站

照片說明:路面狀況

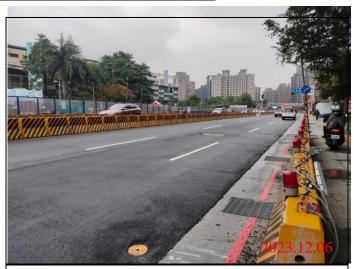
巡查日期地點: 112.12.06/ Y23車站

照片說明:路面狀況

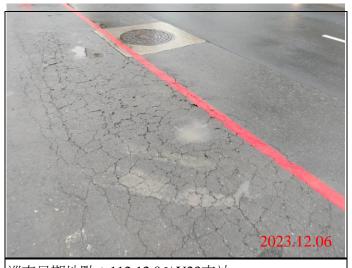
巡查日期地點: 112.12.06/ Y23車站

照片說明:路面龜裂狀況
