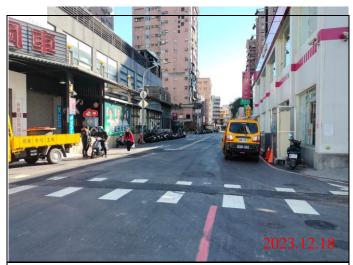
巡查日期地點: 112.12.18/ Y21車站

照片說明:路面狀況

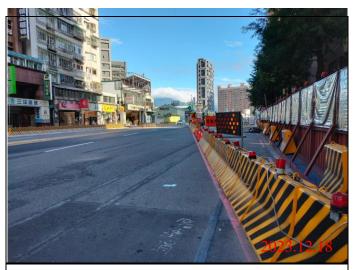
巡查日期地點: 112.12.18/ Y22車站

照片說明:路面狀況

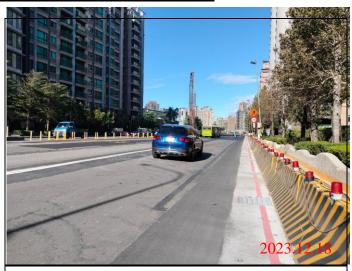
巡查日期地點: 112.12.18/ Y23車站

照片說明:路面狀況

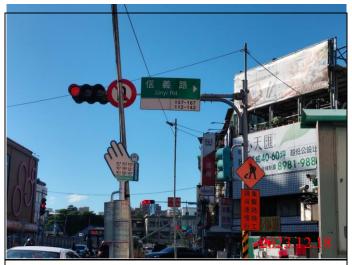
巡查日期地點: 112.12.18/ Y21車站

照片說明:牌面設置狀況

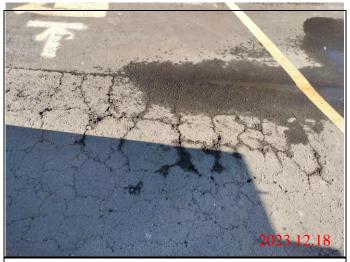
巡查日期地點:112.12.18/ Y23車站 照片說明:路面龜裂狀況
