環狀線北環段Y20(不含)~Y23(含)土建及水電環控區段標工程

日期: 112年11月30日

環狀線CF680B區段標道路巡查照片

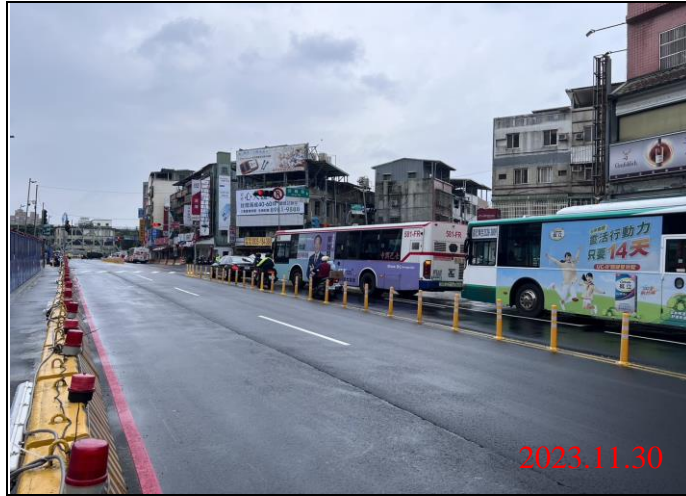
巡查日期地點：112.11.30/ Y21車站
照片說明：路面狀況

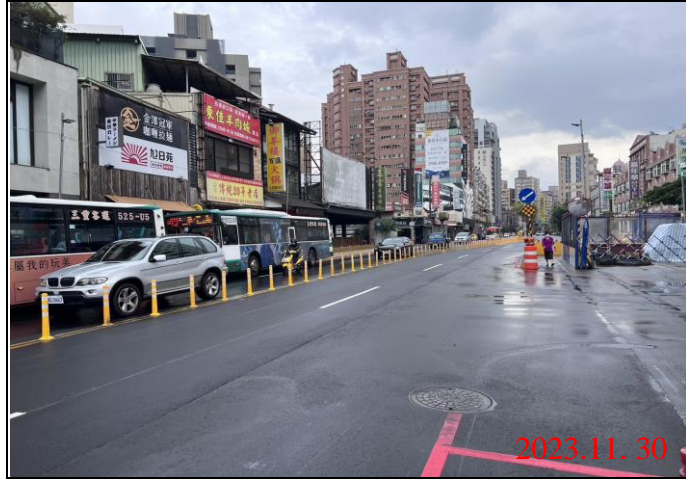
巡查日期地點：112.11.30/ Y21車站
照片說明：路面狀況

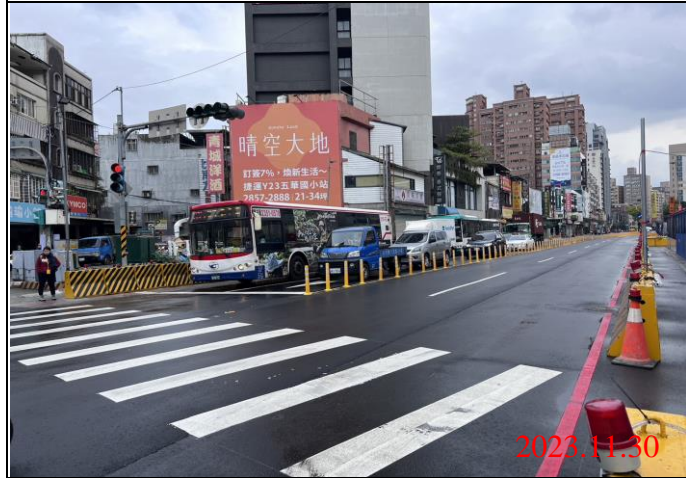
巡查日期地點：112.11.30/ Y21車站
照片說明：路面狀況

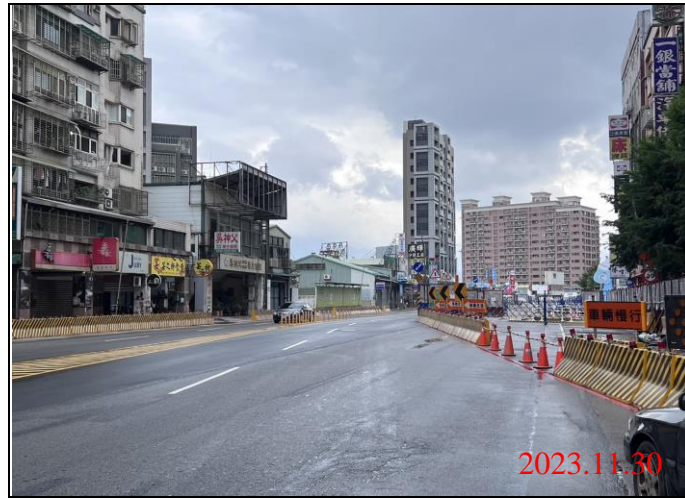
巡查日期地點：112.11.30/ Y22車站
照片說明：路面狀況

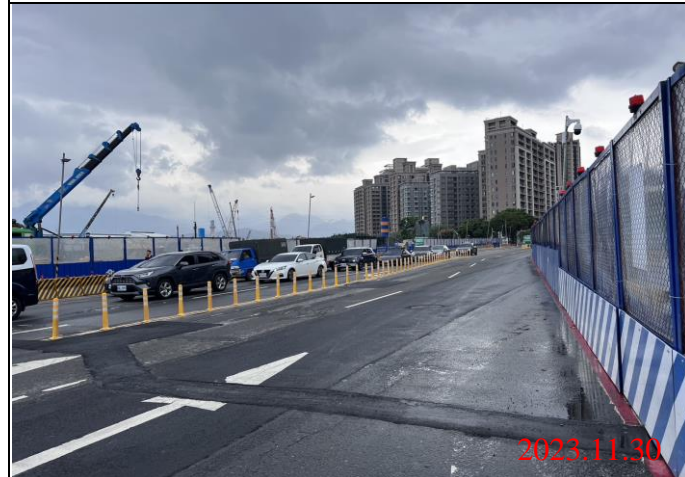
巡查日期地點：112.11.30/ Y22車站
照片說明：路面狀況

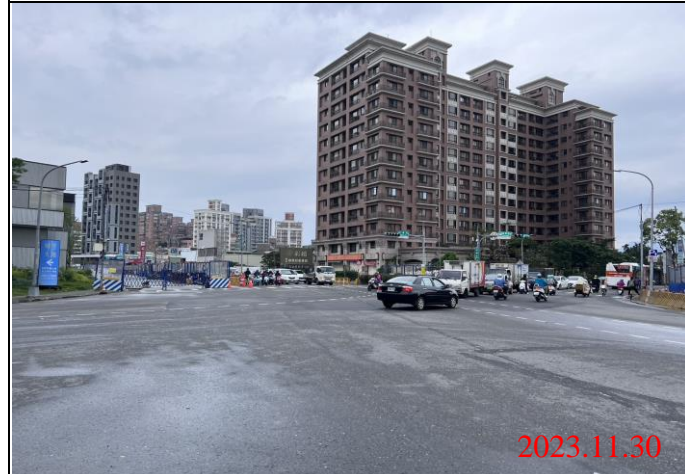
巡查日期地點：112.11.30/ Y22車站
照片說明：路面狀況

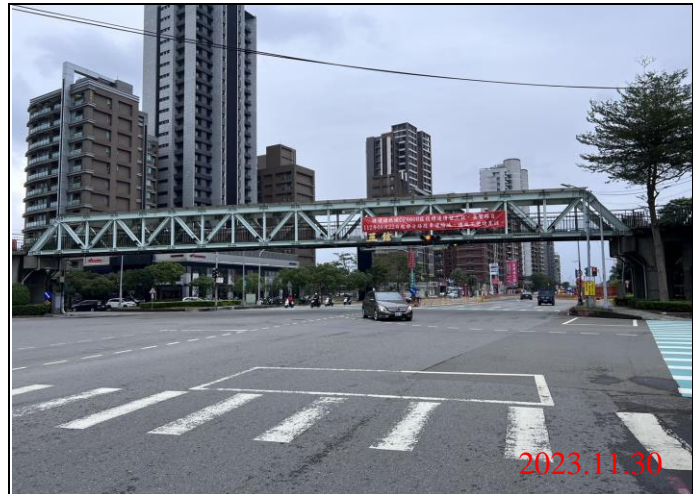
巡查日期地點：112.11.30/ Y23車站
照片說明：路面狀況

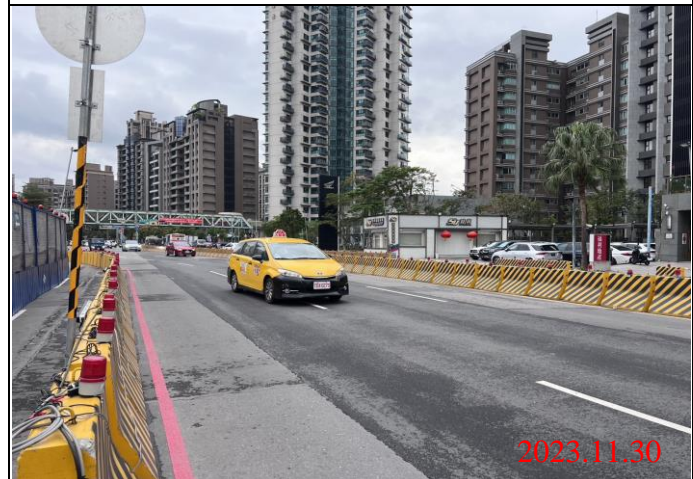
巡查日期地點：112.11.30/ Y23車站
照片說明：路面狀況

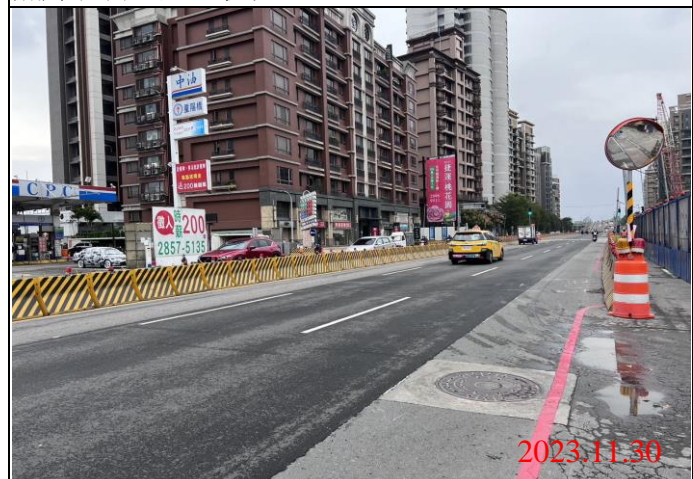
巡查日期地點：112.11.30/ Y23車站
照片說明：路面狀況
