環狀線北環段Y20(不含)~Y23(含)土建及水電環控區段標工程

日期: 112年12月1日

環狀線CF680B區段標道路巡查照片

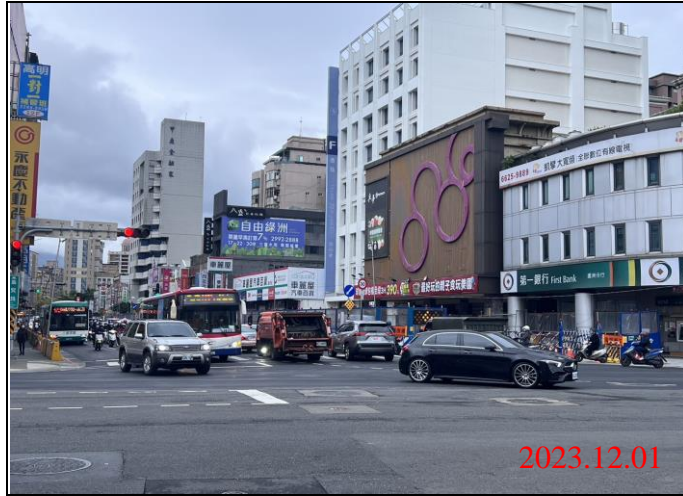
巡查日期地點：112.12.01/ Y21車站
照片說明：路面狀況

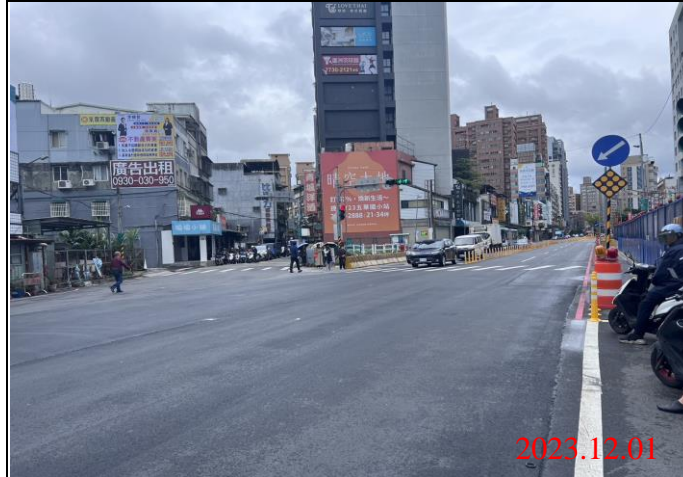
巡查日期地點：112.12.01/ Y21車站
照片說明：路面狀況

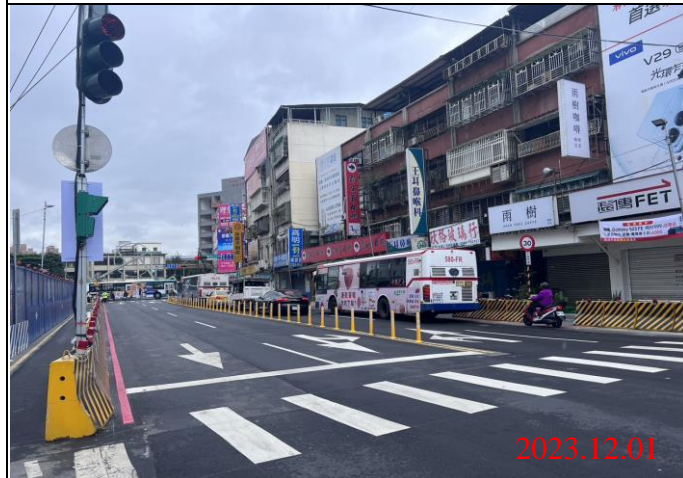
巡查日期地點：112.12.01/ Y21車站
照片說明：路面狀況

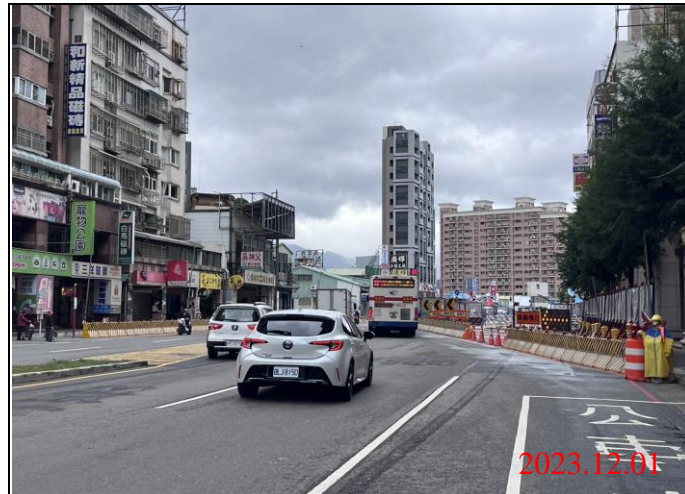
巡查日期地點：112.12.01/ Y22車站
照片說明：路面狀況

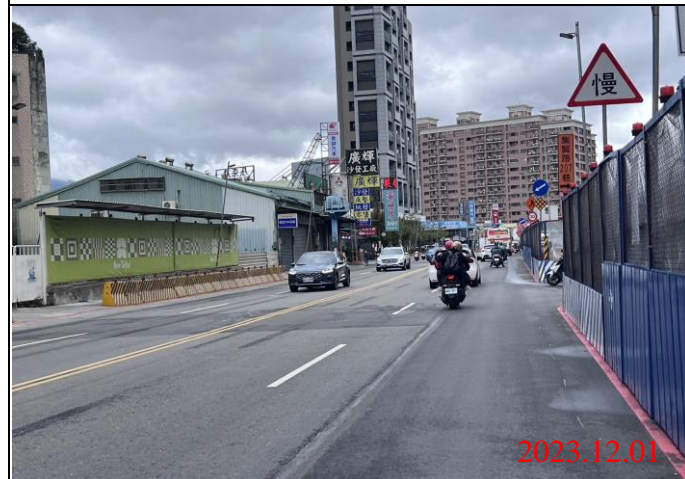
巡查日期地點：112.12.01/ Y22車站
照片說明：路面狀況

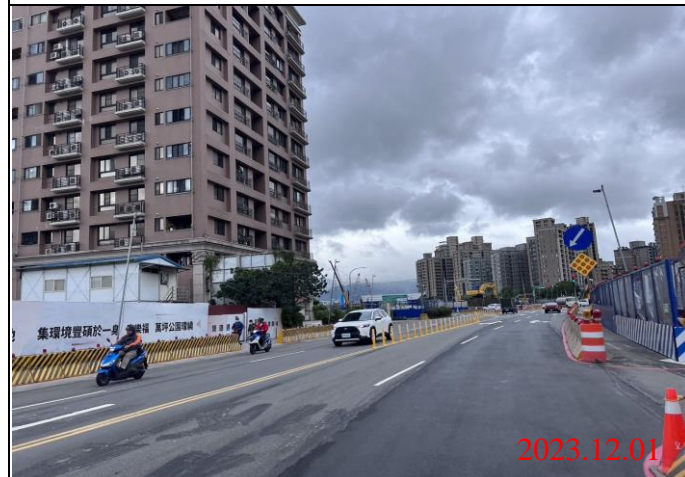
巡查日期地點：112.12.01/ Y22車站
照片說明：路面狀況

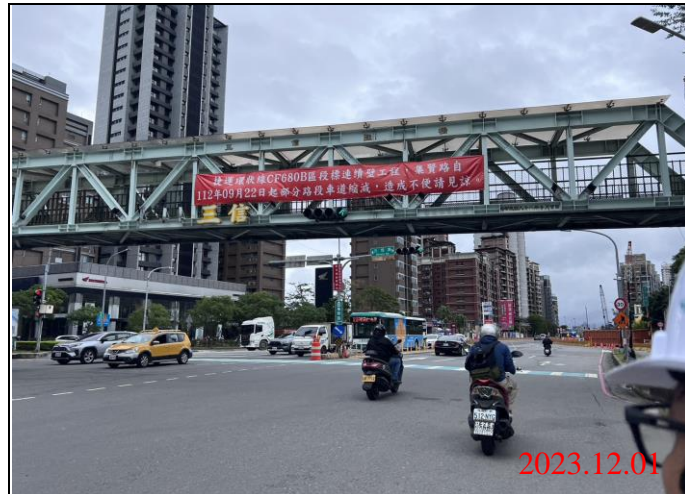
巡查日期地點：112.12.01/ Y23車站
照片說明：路面狀況

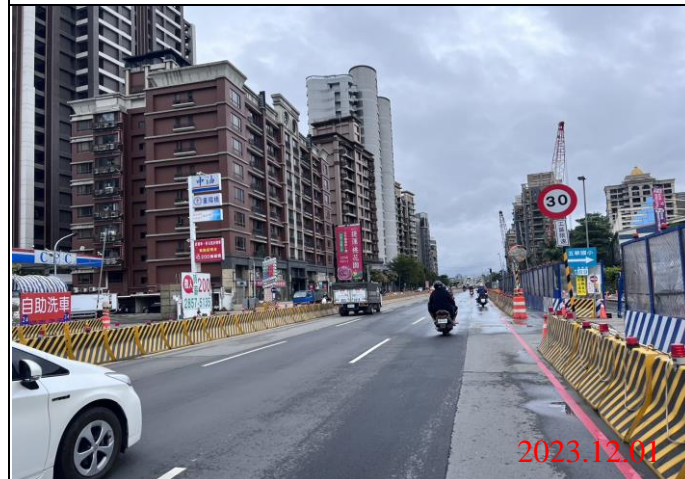
巡查日期地點：112.12.01/ Y23車站
照片說明：路面狀況

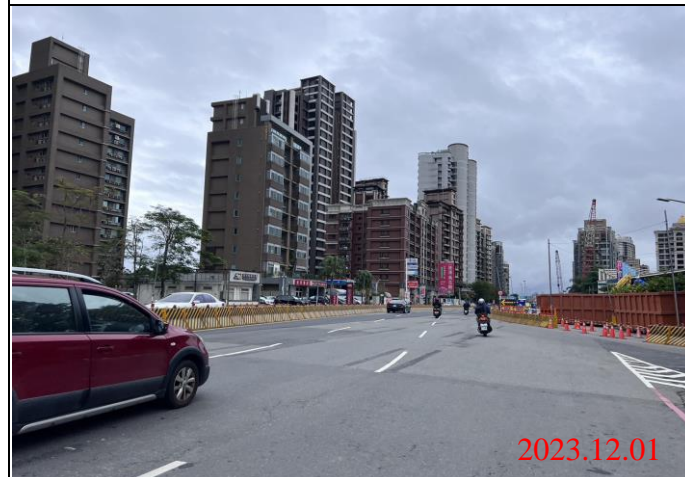
巡查日期地點：112.12.01/ Y23車站
照片說明：路面狀況
