# 環狀線北環段Y20(不含)~Y23(含)土建及水電環控區段標工程

日期：112年12月2日

# 環狀線CF680B區段標道路巡查照片

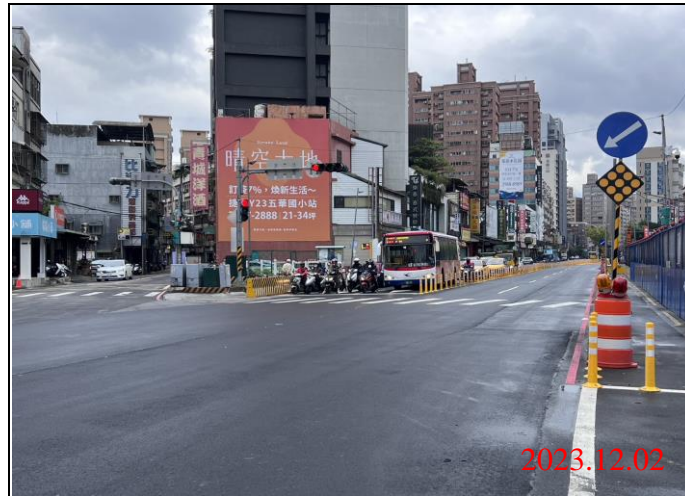
巡查日期地點：112.12.02/ Y21車站  
照片說明：路面狀況

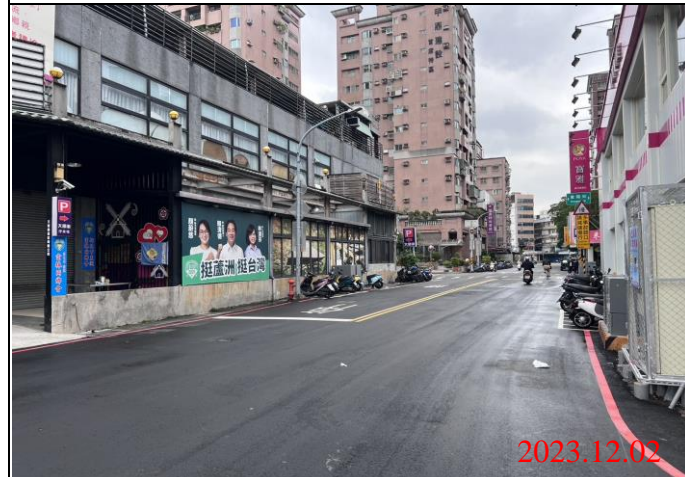
巡查日期地點：112.12.02/ Y21車站  
照片說明：路面狀況

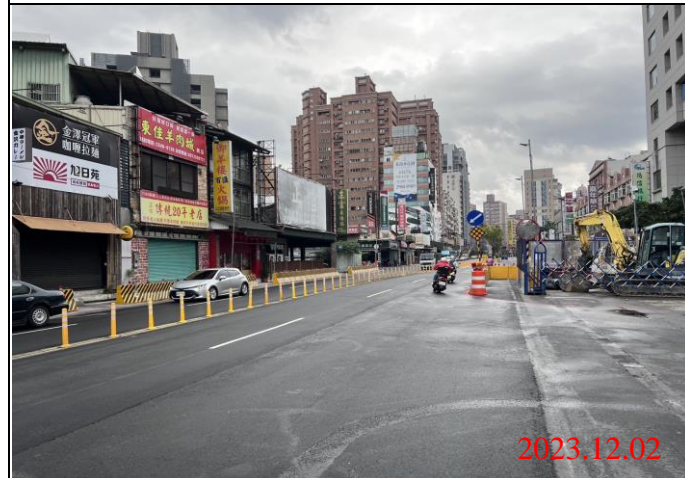
巡查日期地點：112.12.02/ Y21車站  
照片說明：路面狀況

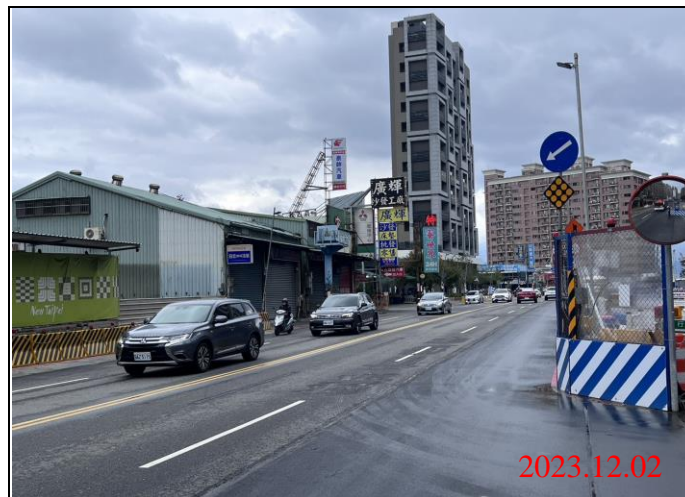
巡查日期地點：112.12.02/ Y22車站  
照片說明：路面狀況

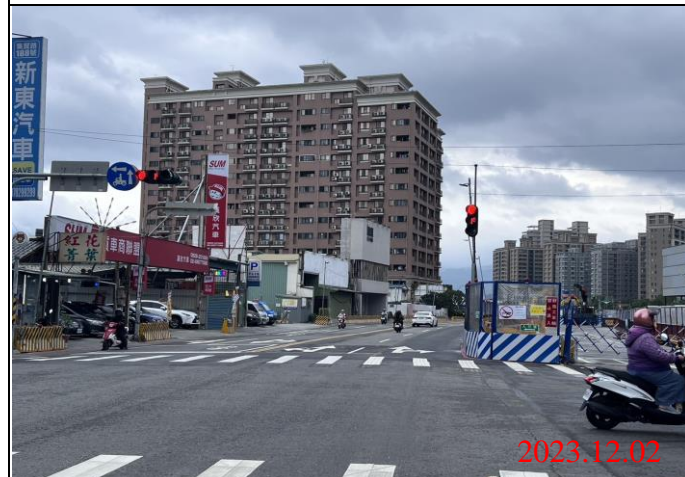
巡查日期地點：112.12.02/ Y22車站  
照片說明：路面狀況

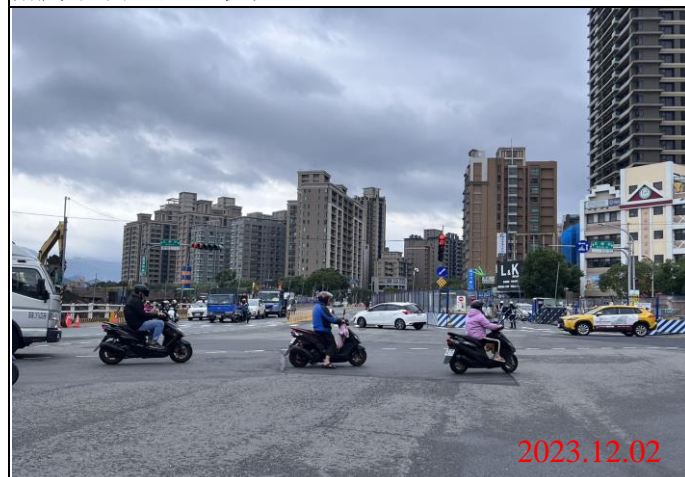
巡查日期地點：112.12.02/ Y22車站  
照片說明：路面狀況

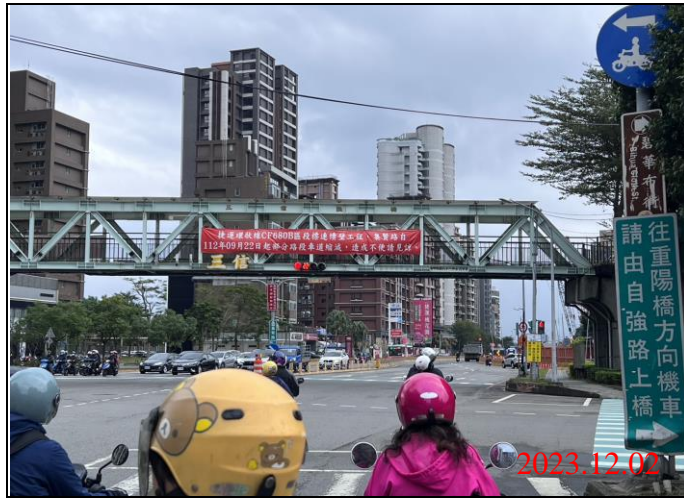
巡查日期地點：112.12.02/ Y23車站  
照片說明：路面狀況

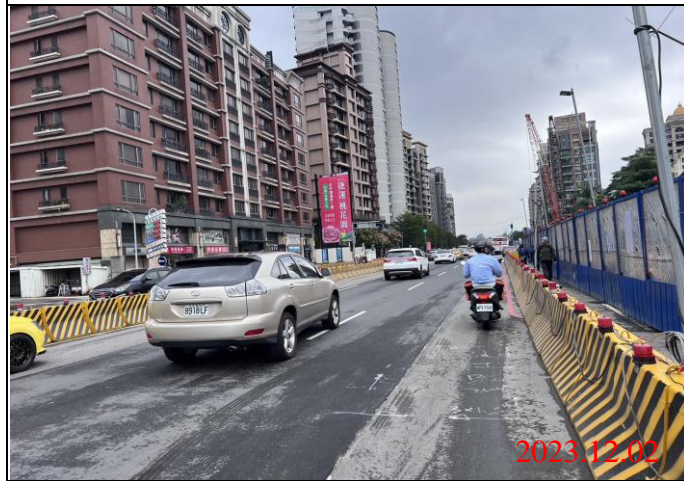
巡查日期地點：112.12.02/ Y23車站  
照片說明：路面狀況

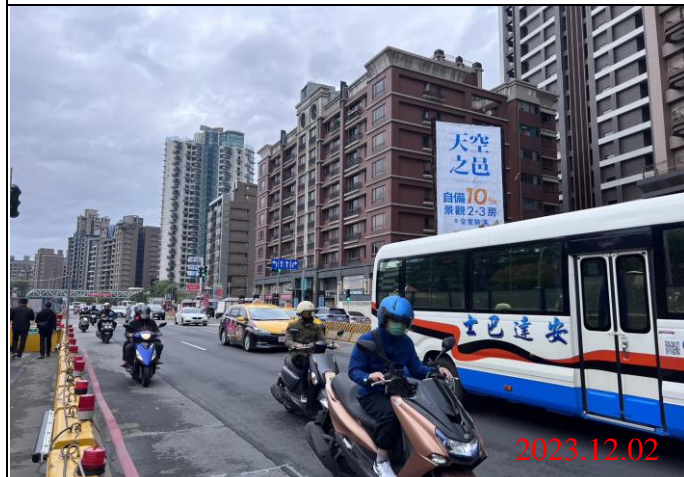
巡查日期地點：112.12.02/ Y23車站  
照片說明：路面狀況
